7. 景観

(1) 眺望景観の変化

3.4 環境保全措置

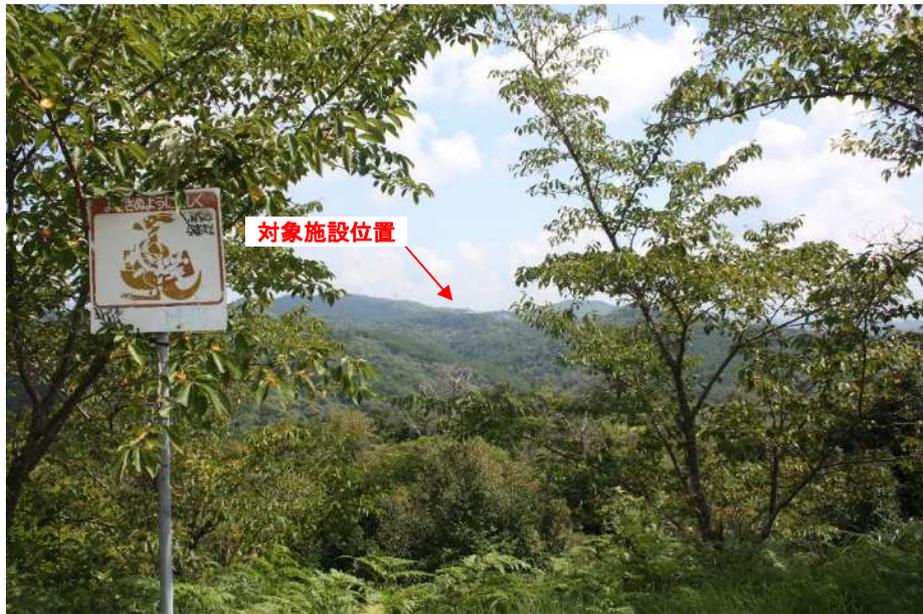
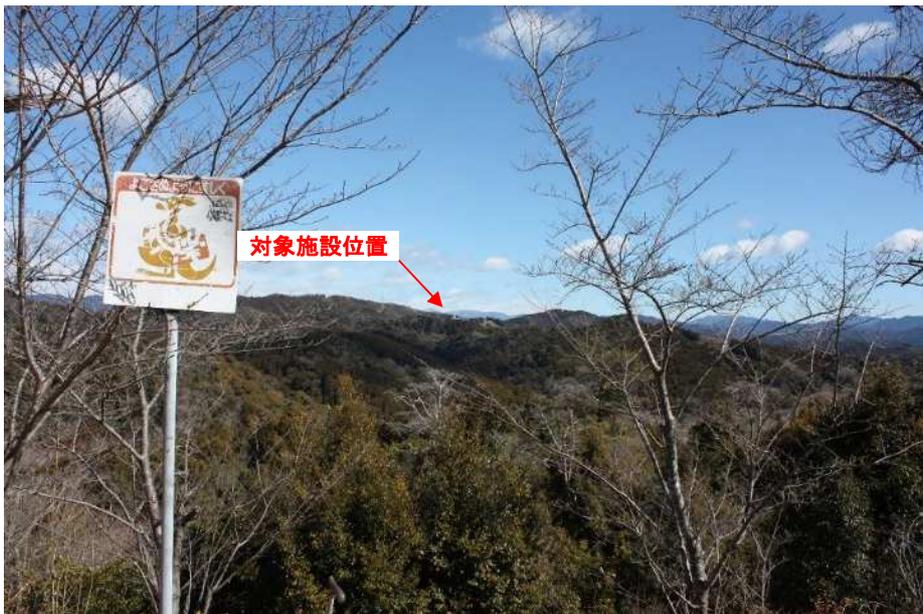
No.1 太平洋富士見平 (事業地からの距離：約 2,300m)

- ・対象事業実施区域の南西側の太平洋富士見平に位置する眺望点である。
- ・この地点は、対象事業実施区域を南西側から中景として望むことができる。
- ・対象施設をわずかに視認することができたが、眺望の変化は小さい。

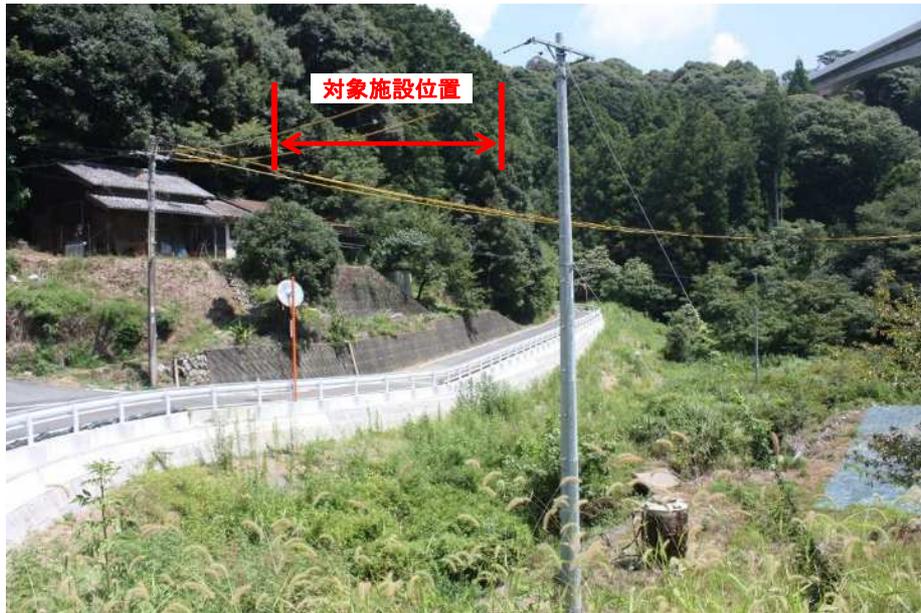
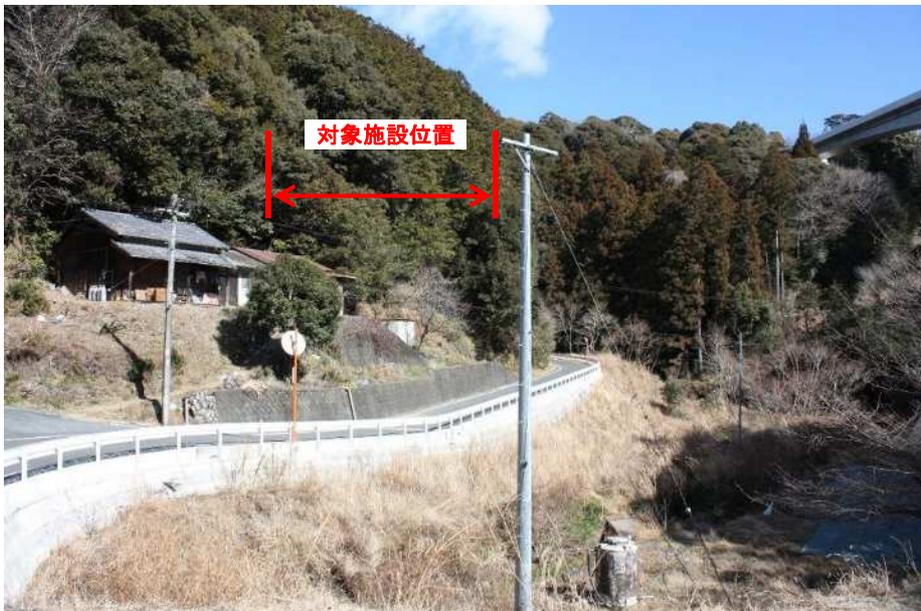
No.2 周辺集落（紙板地区）（事業地からの距離：約 460m）

- ・対象事業実施区域の南西に位置する周辺集落（紙板地区）を代表する眺望地点である。
- ・この地点は、対象事業実施区域を南西側から近景として望むことができる。
- ・対象施設は手前の尾根（樹林地）に遮られて視認できなかったため、眺望の変化はない。

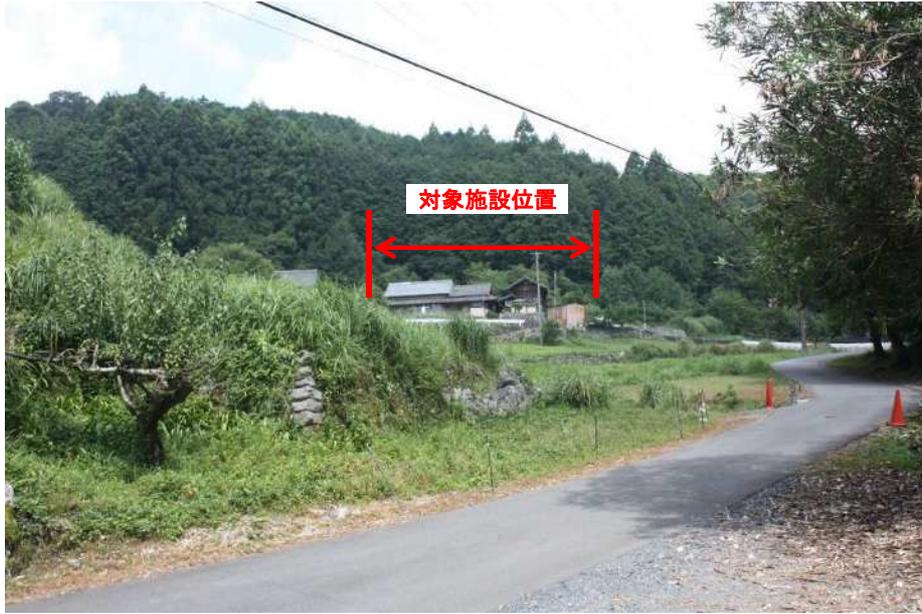
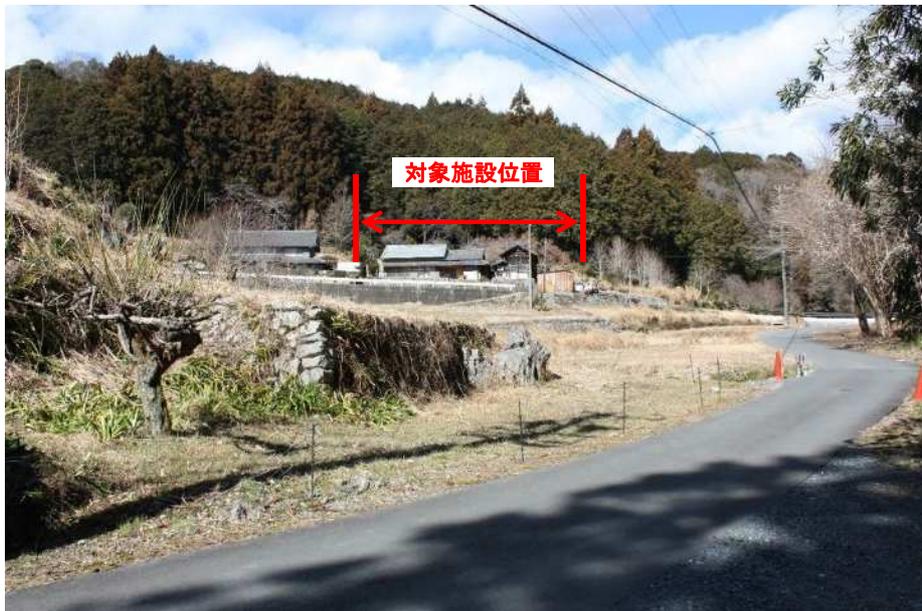
No.3 周辺集落（小堀谷地区）（事業地からの距離：約 500m）

- ・対象事業実施区域の南東に位置する周辺集落（小堀谷地区）を代表する眺望地点である。
- ・この地点は、青谷鍾乳洞の駐車スペースに位置し、対象事業実施区域を南東側から近景として望むことができる。
- ・対象施設は手前の尾根（樹林地）に遮られて視認できなかつたため、眺望の変化はない。

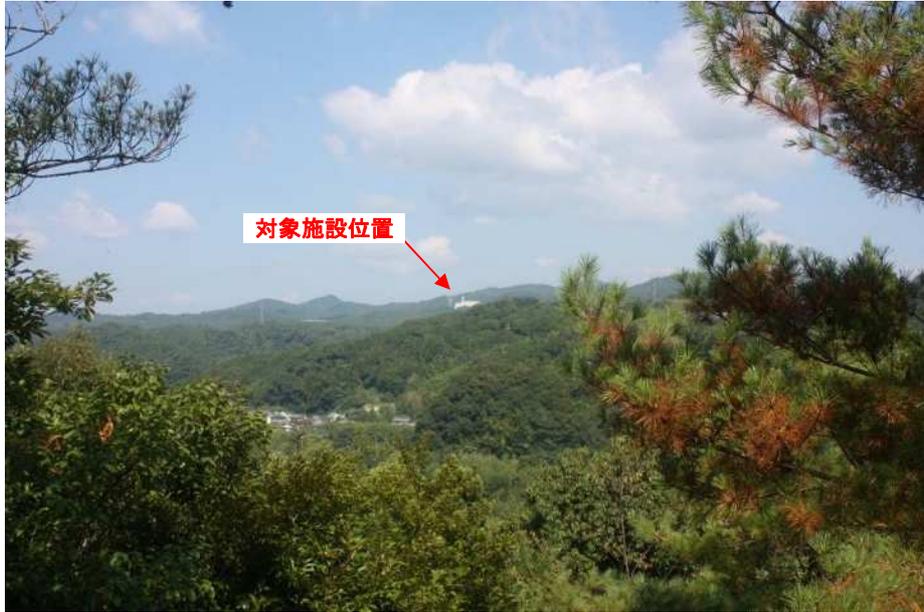
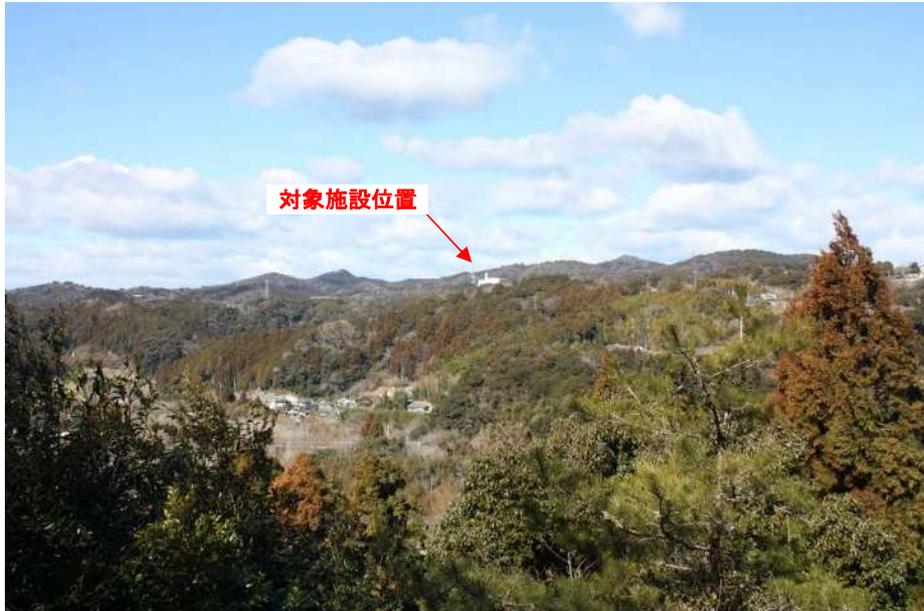
No.4 鳥羽山公園（事業地からの距離：約 3,200m）

- ・対象事業実施区域の南東側の鳥羽山公園に位置する眺望点である。
- ・この地点は、対象事業実施区域を南東側から中景として望むことができる。
- ・対象施設をわずかに視認することができたが、眺望の変化は小さい。

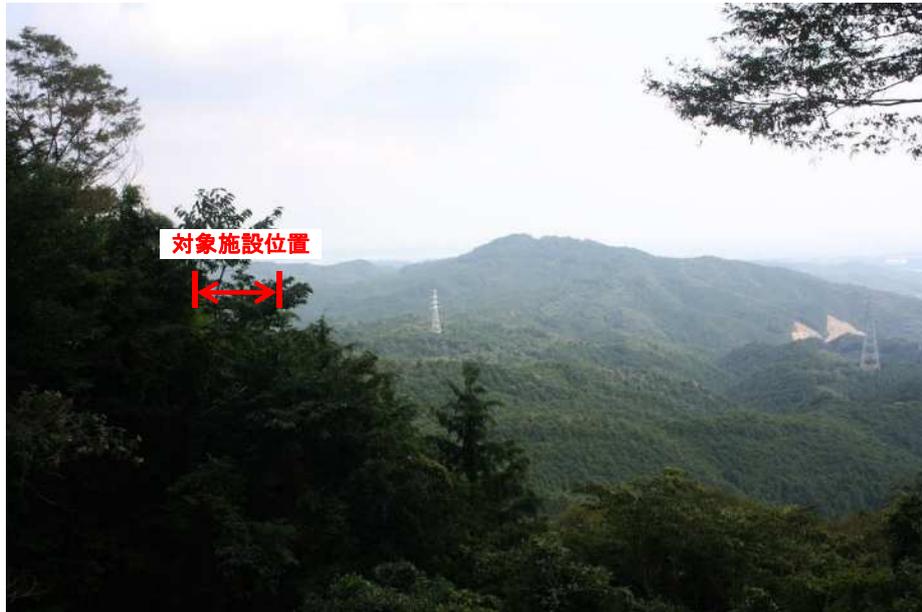
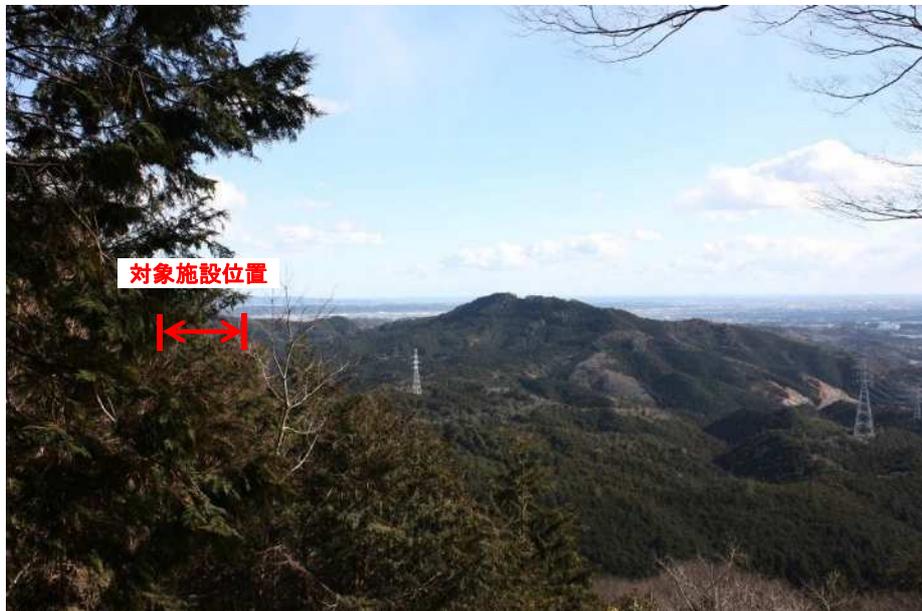
No.5 観音山登山道 (事業地からの距離: 約 3,800m)

- ・対象事業実施区域の北西側の観音山登山道に位置する眺望点である。
- ・この地点は、対象事業実施区域を北西側から中景として望むことができる。
- ・対象施設は手前の尾根(樹林地)に遮られて視認できなかったため、眺望の変化はない。

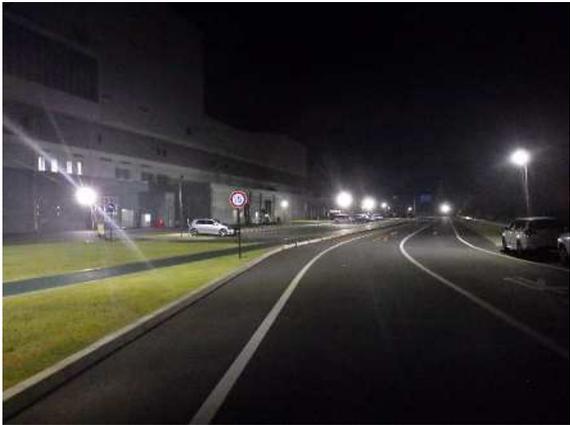
<p>【調査結果】</p> <p>撮影：令和6年8月2日</p> <p>施設建屋2階以上の上部に点灯している照明はほとんど無く、主に敷地内道路の街灯が点灯していた。</p> <p>また、主な街灯には上方向への漏れ光を抑制する対策が施されていた。</p>
対象施設 東側施設内

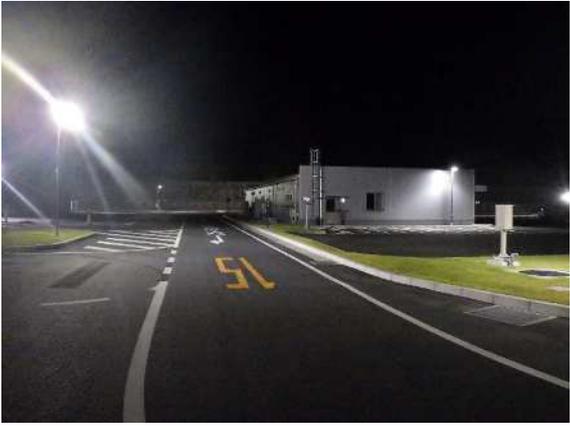
<p>【調査結果】</p> <p>撮影：令和6年8月2日</p> <p>施設建屋2階以上の上部に点灯している照明はほとんど無く、主に敷地内道路の街灯が点灯していた。</p> <p>また、主な街灯には上方向への漏れ光を抑制する対策が施されていた。</p>

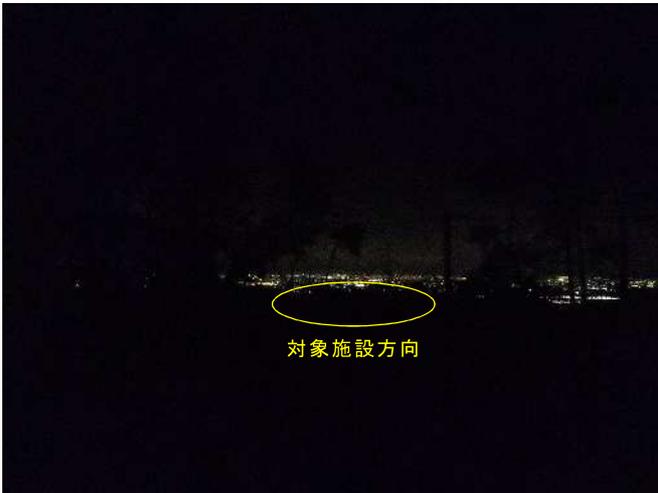
<p>【調査結果】 撮影：令和6年8月2日 照度：0.03 lx 調査地点からは日中において対象施設を視認できない。 主な光源は市街地の明かりであり、対象施設からの明かりは確認されなかった。</p>
No.1 （夜間の照度）

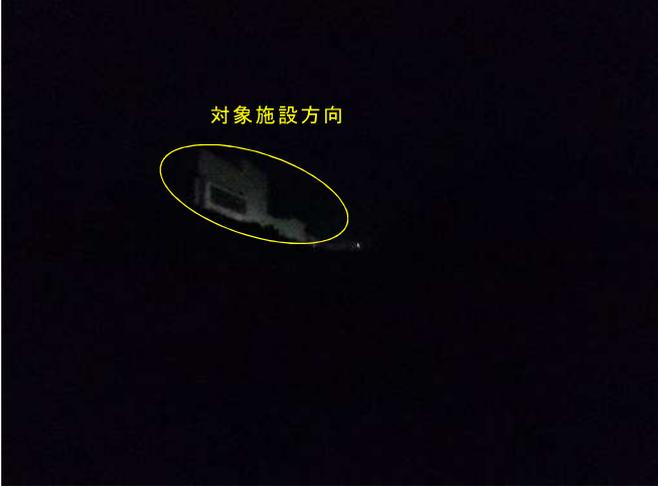
<p>【調査結果】 撮影：令和6年8月2日 照度：0.02 lx 調査地点からは日中において対象施設（建屋）を視認することができる。 主な光源は無く、対象施設からの明かりがわずかに確認された。</p>
No.2

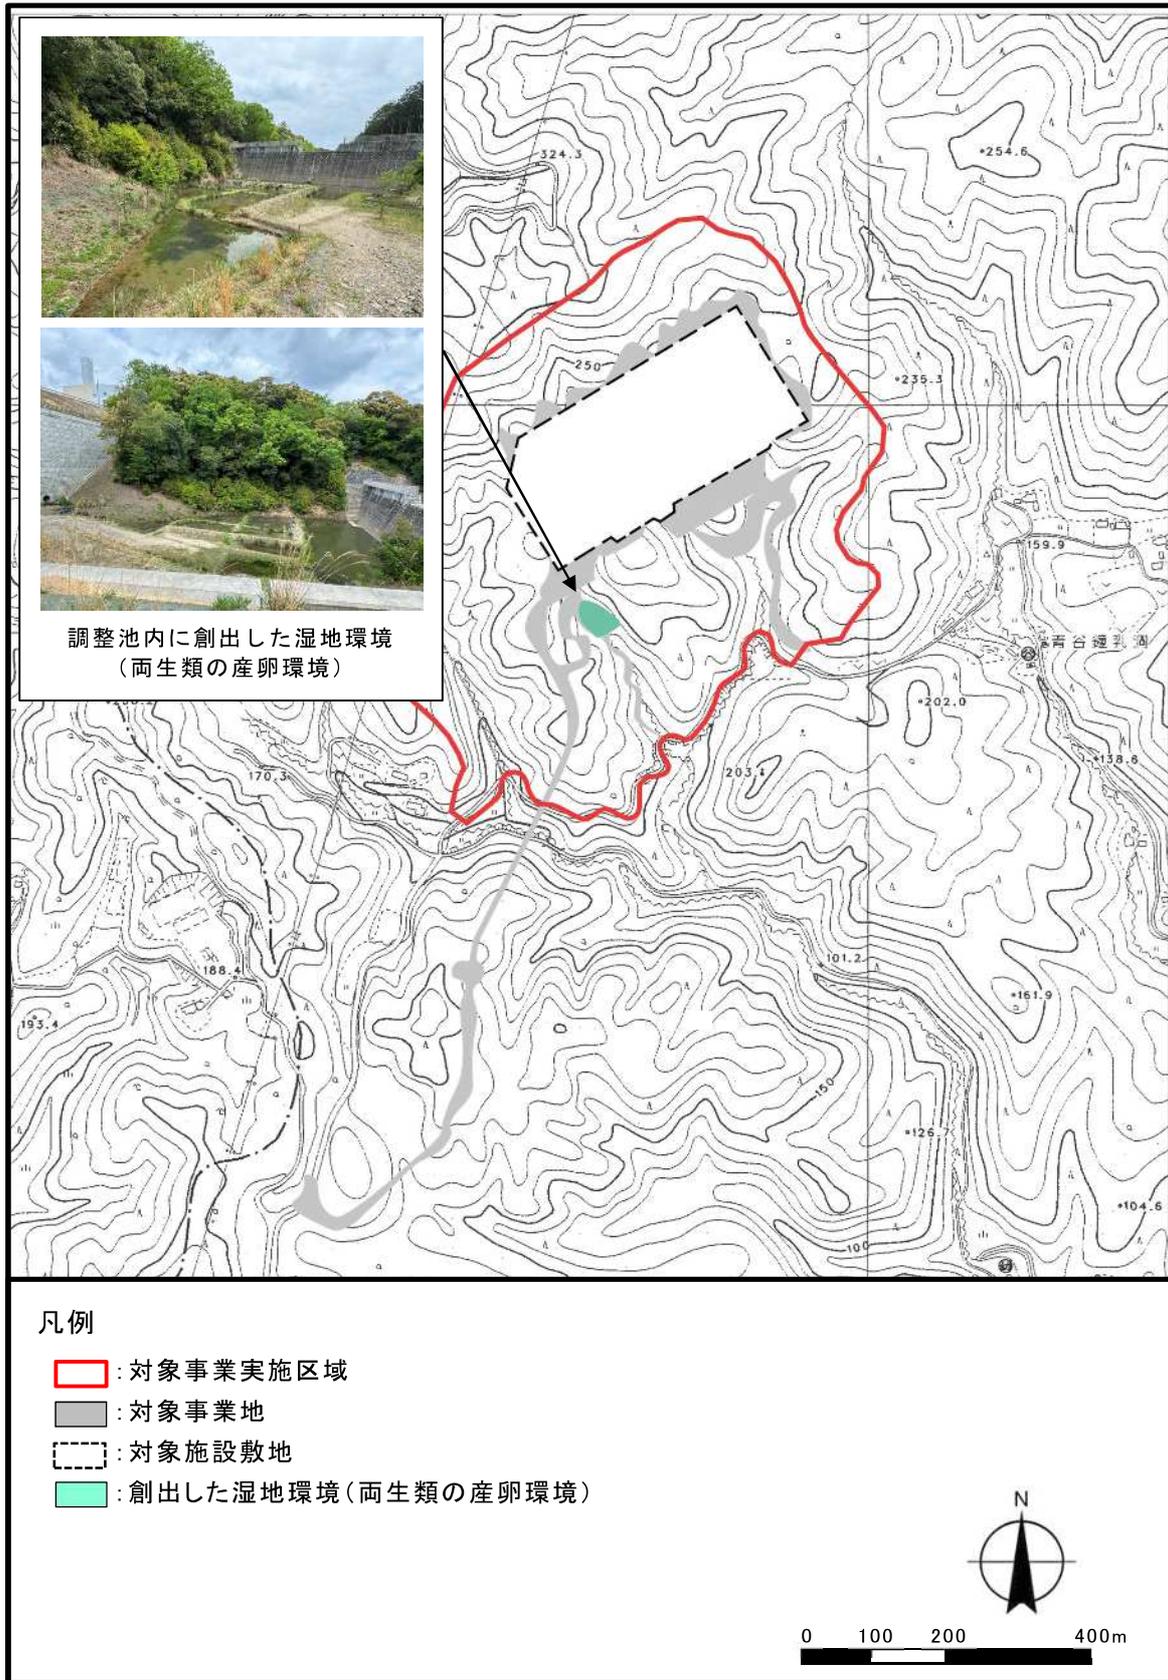
図 3-21 実施場所

対象事業実施区域内の調整池に創設した湿地環境（両生類の産卵環境）の管理内容を表 3-141 に、実施場所を図 3-21 に、湿地環境の状況を図 3-22 に示す。

実施場所は、前掲図 3-21 に示す湿地環境（両生類の産卵環境）とした。

実施場所は、前掲図 3-21 に示す対象調整池とした。

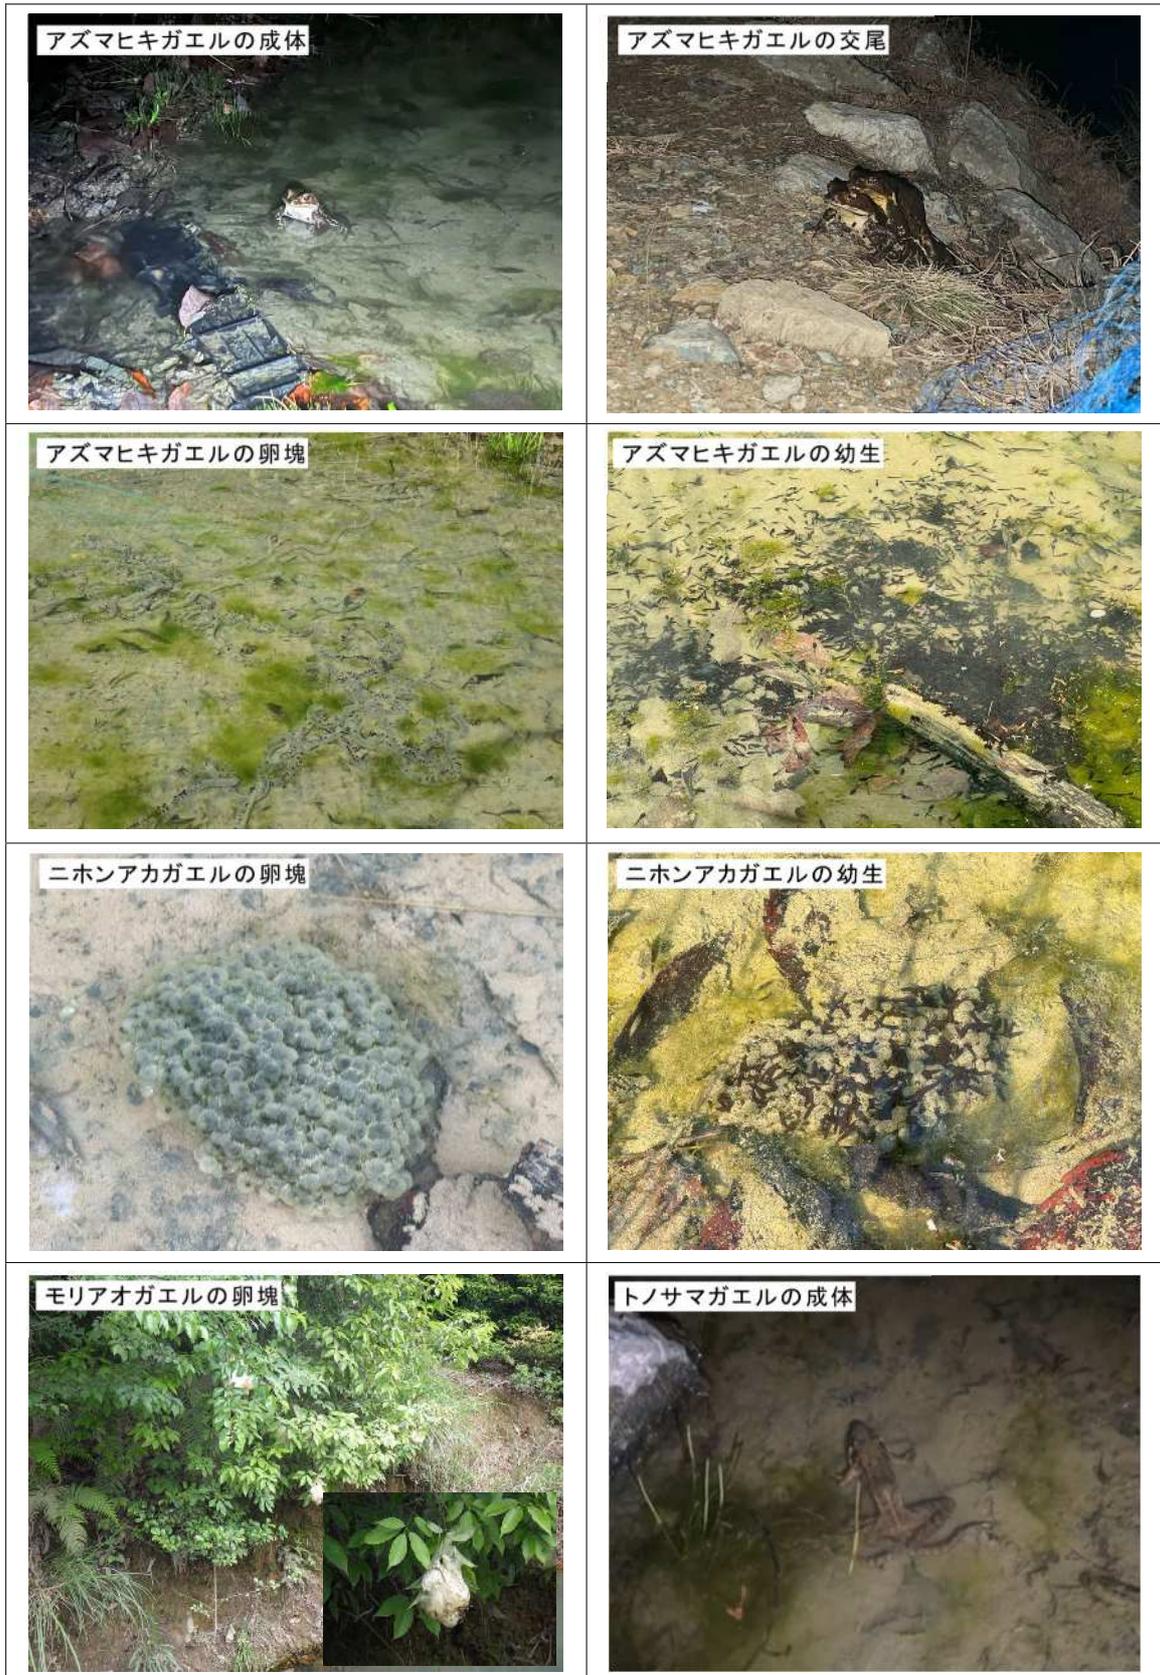
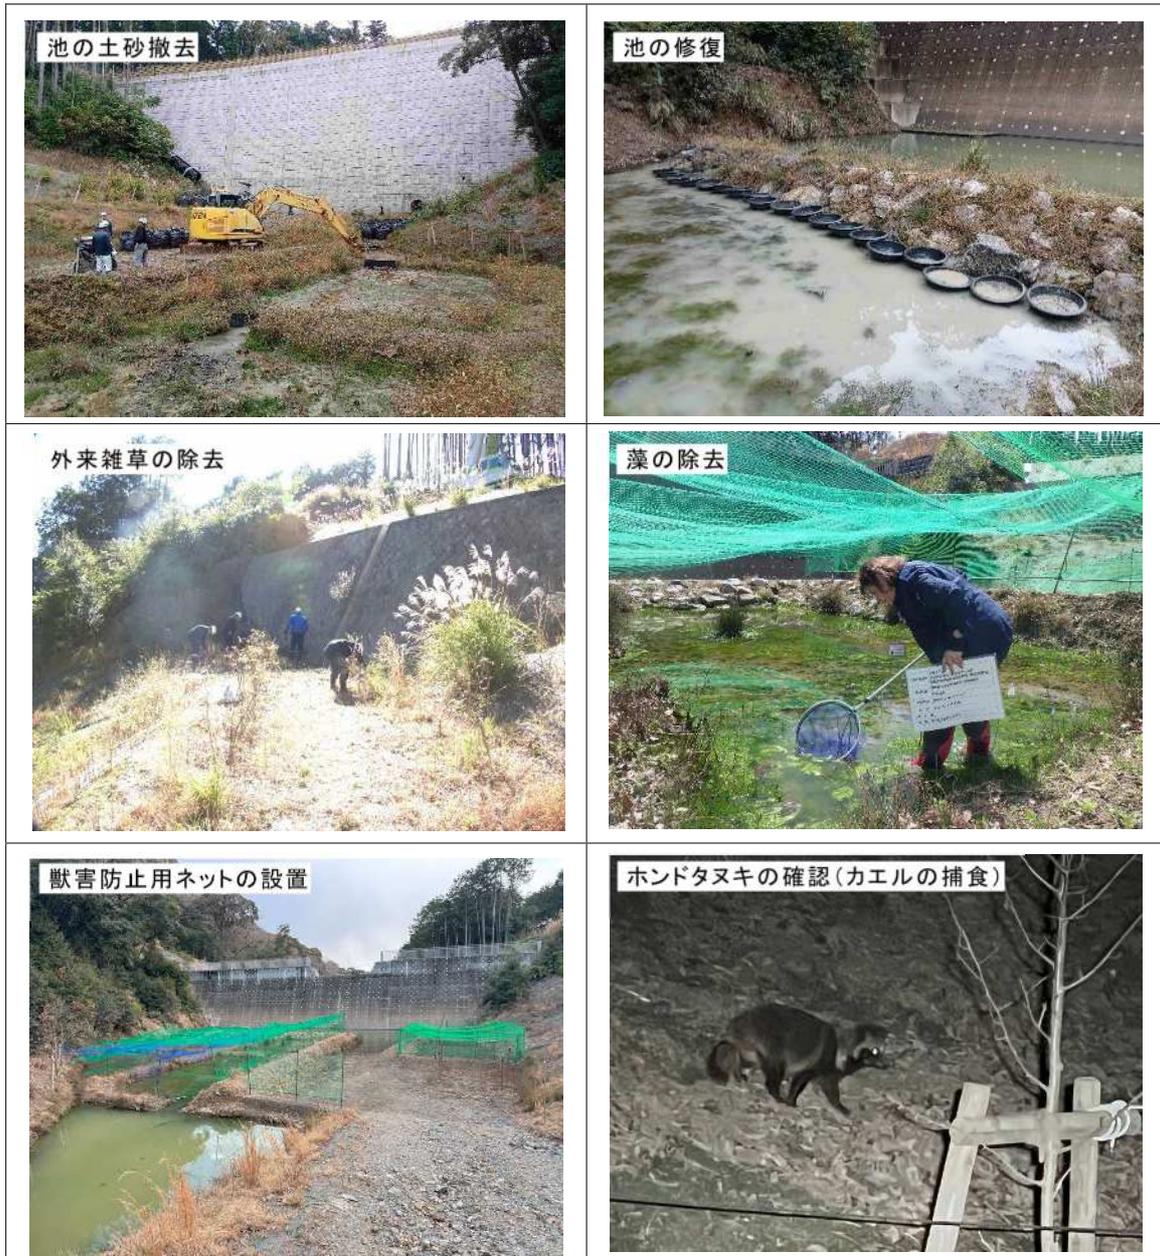
図 3-23(1) 湿地環境の管理状況

令和 6 年 3 月にアズマヒキガエルの卵塊を確認したが、カラスによって岸边に投げ捨てられる状況が確認されたため、対策として獣害防止用ネットを設置した。5 月にはアズマヒキガエルの幼生を確認するとともに、小堀谷の湿地で飽和状態となっていたアズマヒキガエルの幼生を移植した。また、カラスによる妨害が無くなったためネットを撤去した。

令和 7 年 1 月には両生類の産卵に備えて獣害防止用ネットを設置した。3 月にアズマヒキガエルの交尾行動や卵塊が確認された。

年間を通じてアズマヒキガエルの他、ヤマアカガエル、ニホンアカガエル、モリアオガエル等の産卵も確認されたことから、両生類の産卵環境として整備した湿地環境は良好に維持されている。

実施方法は、水路及び池に繁茂する藻を除去するとともに、水位の確認と調整を行い、両生類の産卵や動植物の生息・生育しやすい環境を整えた。水路及び池の周辺においては、外来雑草の除去を行うとともに、漂流物の除去を実施した。

また、両生類の産卵状況等を確認するとともに、タヌキによる捕食やカラスの妨害行動を防止するため、一時的に獣害防止用ネットを設置した。

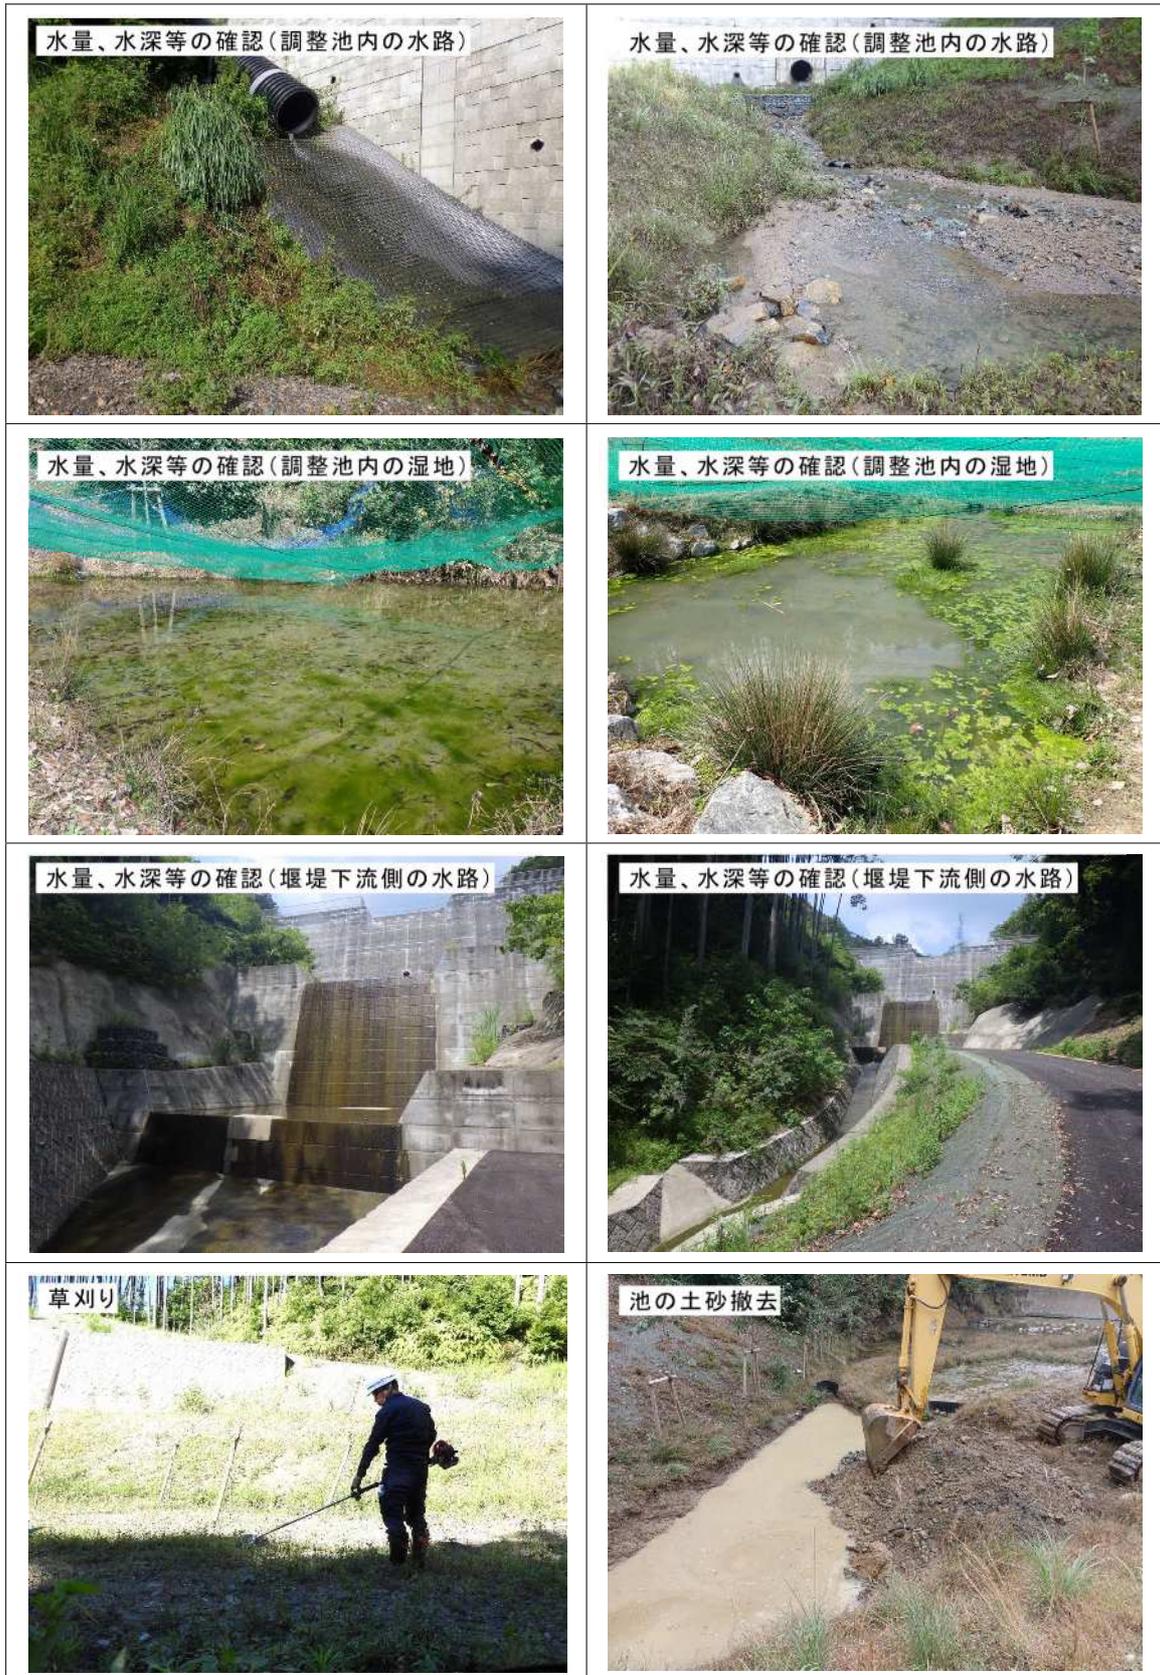
図 3-24 水環境の管理状況

淀み部の水量、水深等を確認し、水深が浅い場合は水路を調整することにより適正な水量と水深を確保した。水路や池に流入した土砂を排出したが、大雨時の流入量が多いことから、応急処置として重機を用いて土砂を除去し適正な水量と水深を確保した。

また、漏水等は確認されず、外来雑草の除去により良好な環境が維持されている。

実施方法は、水路及び池に土砂の流入が見られた際に、スコップ等で土砂を撤去した。また、外来雑草の撤去を実施した。

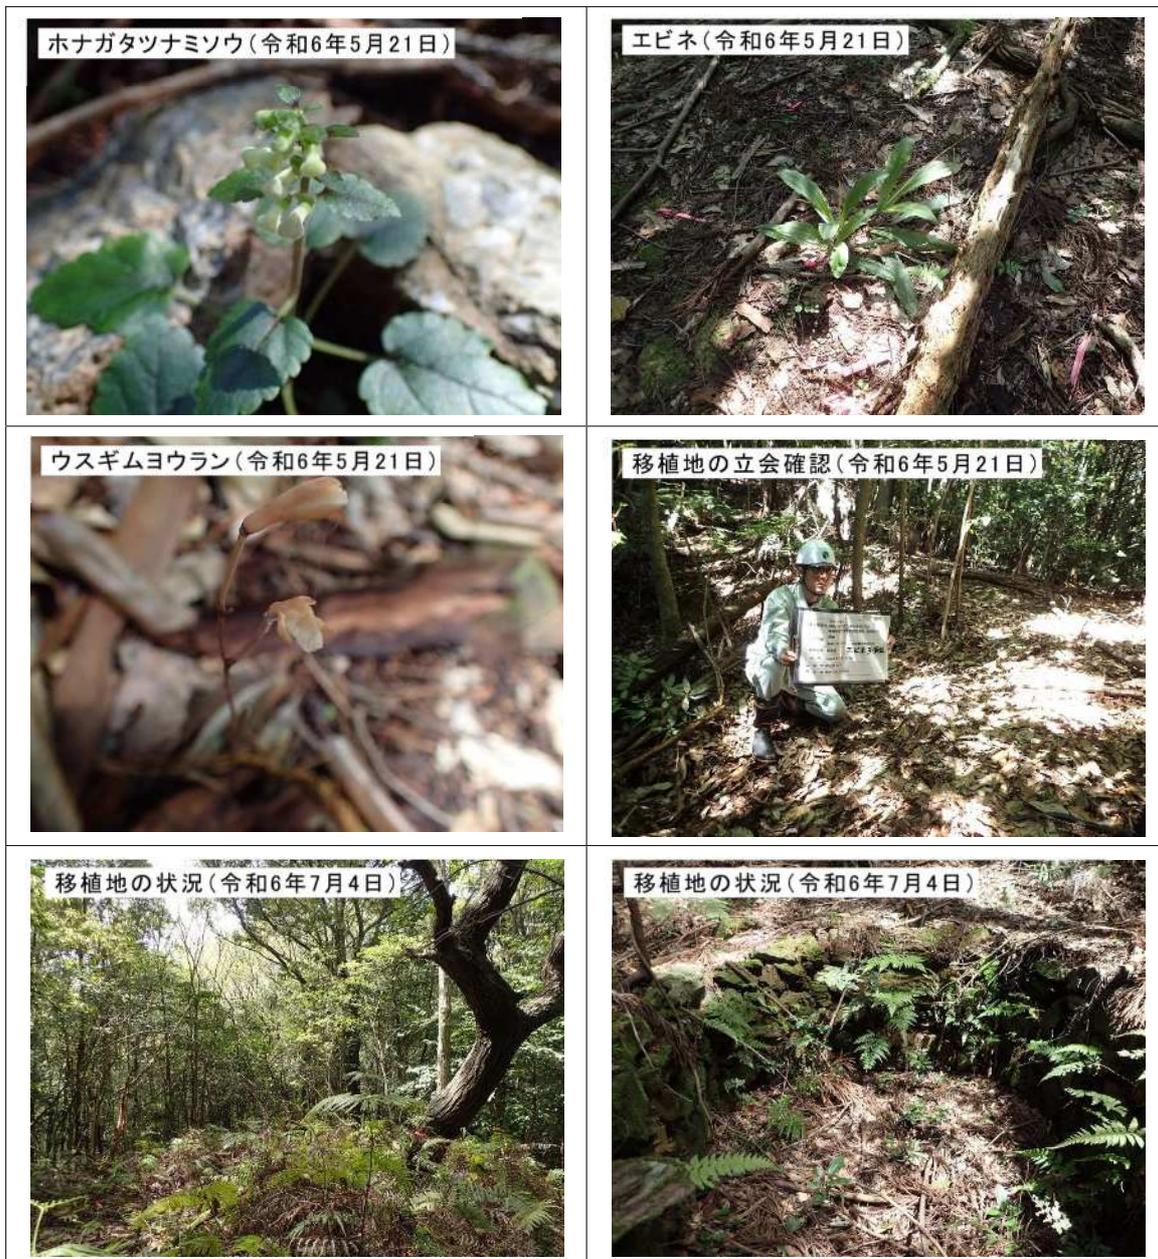
図 3-25 植物移植地の整備状況

ホナガタツナミソウ、エビネ、ウスギムヨウランの活着状況は概ね良好であった。

なお、タチキランソウは令和6年度も確認されなかった。

移植した植物の生育状況を確認した。なお、移植地の整備を行うにあたっては、専門家のヒアリング内容に基づくものとした。
