給水車の事故報告及び今後の対応について

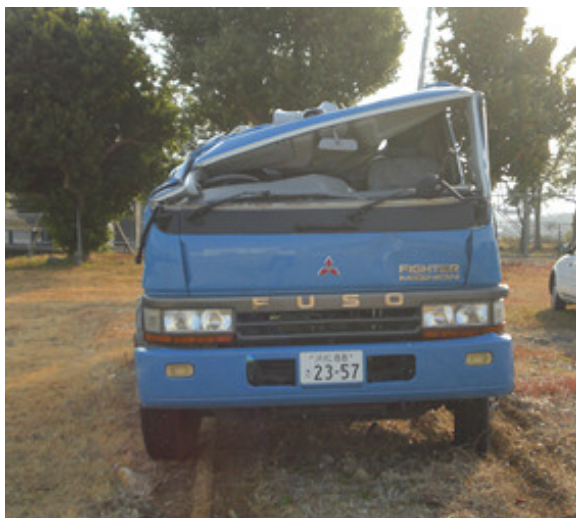
車の移動の依頼や漏水調査状況の確認をし、約20分後に車両に戻ったとき給水車が坂道であった道路を約20m後退し、道路のり面に乗り上げ道路に横転し停止した。

4 t 給水車運転席上部の破損と道路土羽法面を傷つけた。

【給水車破損状況（正面）】

なお、事故を起こした給水車は、平成10年2月に購入したもので、既に22年経過しており、修繕頻度が高いことから現車両の修繕と新車両の更新とを比較した結果、車両を更新することとした。時期は、特殊車両である給水車の製作期間が長くかかることから、災害時や施設の異常・事故、未普及地域等の湧水に対しての応急給水活動へ支障を来さないよう行いたい。

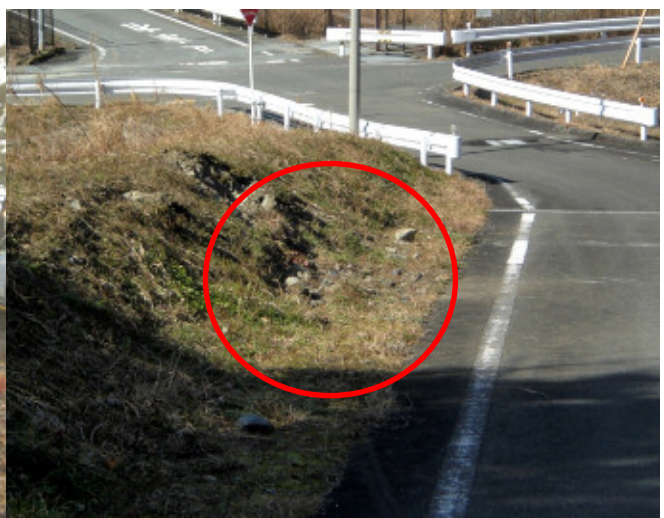
【法面乗上げ箇所】

後日、道路占用物件緊急修繕届を提出し、道路土羽法面の修復を行った。
