国道152号災害復旧だより

令和2年
10月号

この「国道152号災害復旧だより」では、天竜区龍山町内の国道152号で発生した災害の復旧状況を毎月お知らせします。

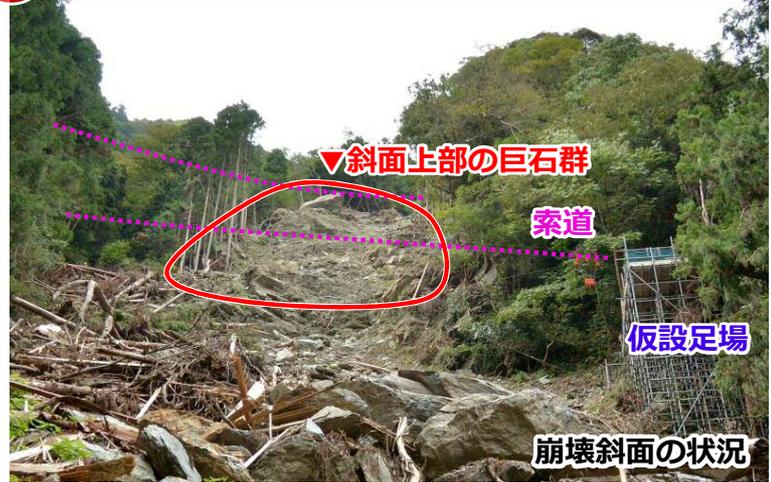
1 大瀬トンネル北 (龍山町瀬尻)

崩壊斜面の状況

9月までの作業

- ・工事に必要な資機材を崩壊斜面上部まで運搬するため、**索道(さくどう)**を設置しました。

今後の作業計画

- ・崩壊斜面中腹～上部にて、巨石の破砕を行います。

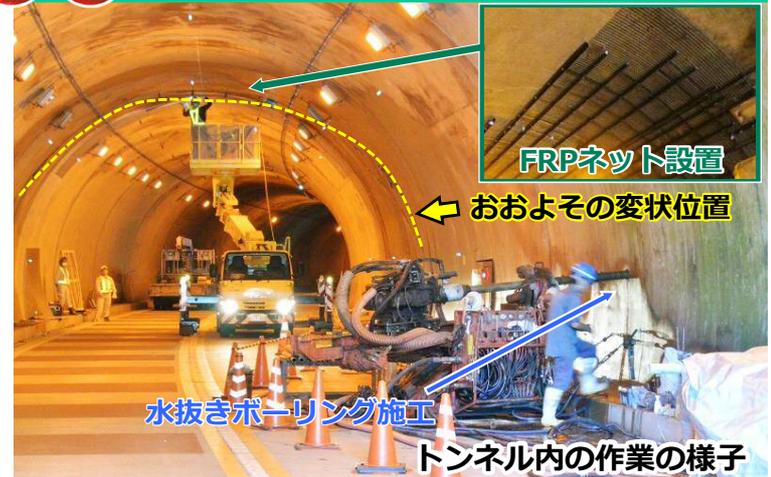
3 4 秋葉トンネル周辺 (龍山町大嶺)

トンネル内の作業の様子

9月までの作業

- ・トンネル上の山でボーリング調査を進めました。
- ・変状の進行を防ぐためトンネル内と龍山側出口で**水抜きボーリングを施工**しました。
- ・作業時の安全確保のため覆工コンクリートの変状箇所に**FRPネット**の設置を行いました。

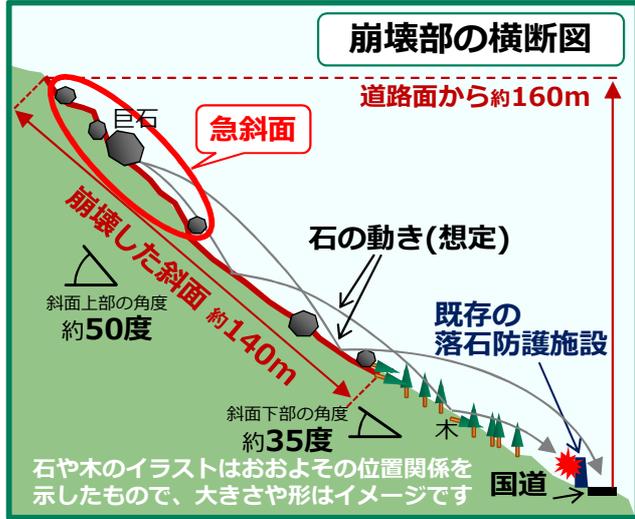
崩壊によって発生した最大直径4mほどの不安定な巨石が複数存在します。これらの巨石が落下した場合、既存の落石防護柵を破壊して道路上へ到達する恐れがあり、大変危険な状況です。今後は、勾配が急で落石の危険性が高い崩壊部上部にある巨石の破砕（小割り）に着手します。

国道の山側に設置されている落石防護柵では、**落下する巨石は防護できない**ことがわかりました。

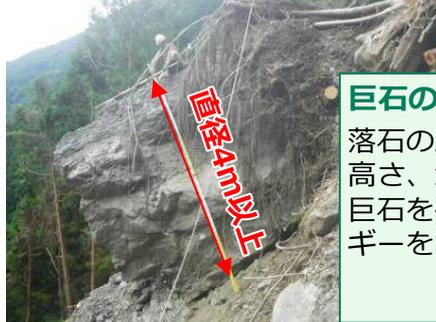
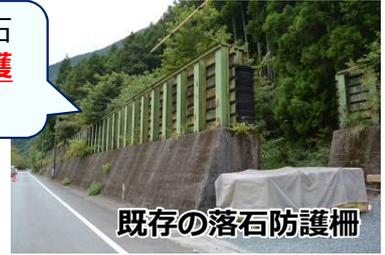
崩壊部上部にある巨石

巨石の破砕について

落石のエネルギーは、石の大きさや高さ、斜面の状態等から計算されます。巨石を破砕することで、落石のエネルギーを弱めることができます。

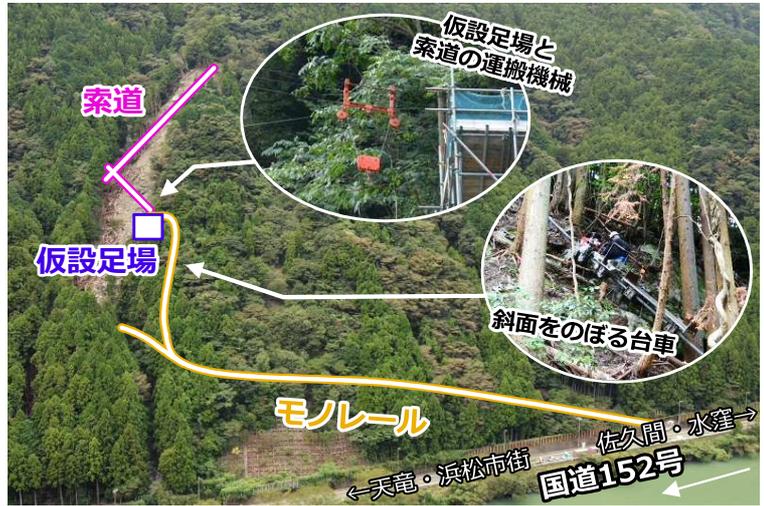
索道(さくどう) 延長160m

崩壊部中腹から上部へ、資機材を運搬します。本工事で使用する索道は“ケーブルクレーン”という種類に分類されます。

モノレール 延長310m

国道から崩壊部中腹へ、資機材を運搬します。

資機材の運搬に必要な仮設工事を行いました。

- ▶ 8月 7日 モノレールの設置完了
- ▶ 8月 19日 仮設足場の設置完了
- ▶ 9月 19日 索道の設置完了

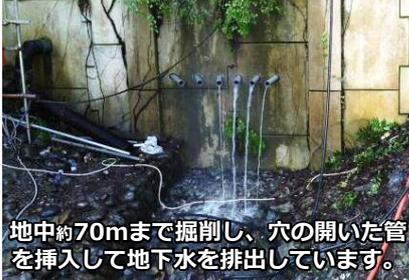
写真A 水抜きボーリング (龍山側出口付近の排出口)

秋葉トンネル周辺では9月号で紹介した調査に加え、孔内傾斜計と水位計による観測を開始しました。また、トンネル変状に影響する地下水を排出するため、水抜きボーリングを施工しました。

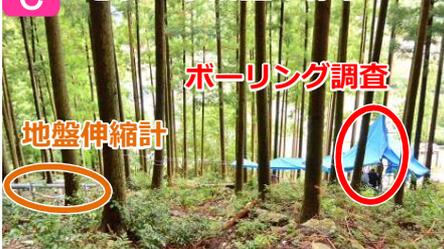
写真C 地すべり調査の様子

孔内傾斜計・水位計による観測
ボーリング調査を行った穴に観測機器を挿入し、地すべりの深さや地下水の状況を調査します。

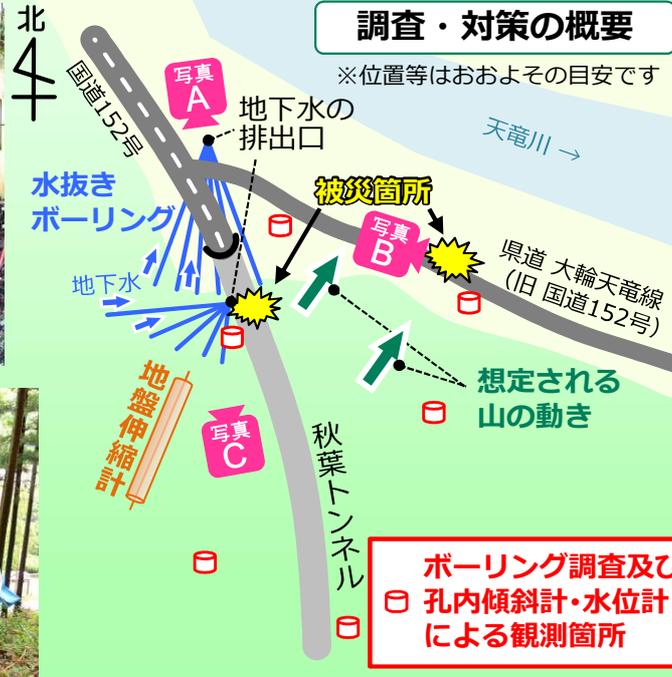
ボーリング調査及び
孔内傾斜計・水位計
による観測箇所

ボーリング調査の進捗

掘削完了：3箇所 (合計90m)
掘削中：3箇所 (合計72m)
※9月25日現在
