5. 災害発生メカニズムの推定

5-2 発生メカニズムの推定、検証

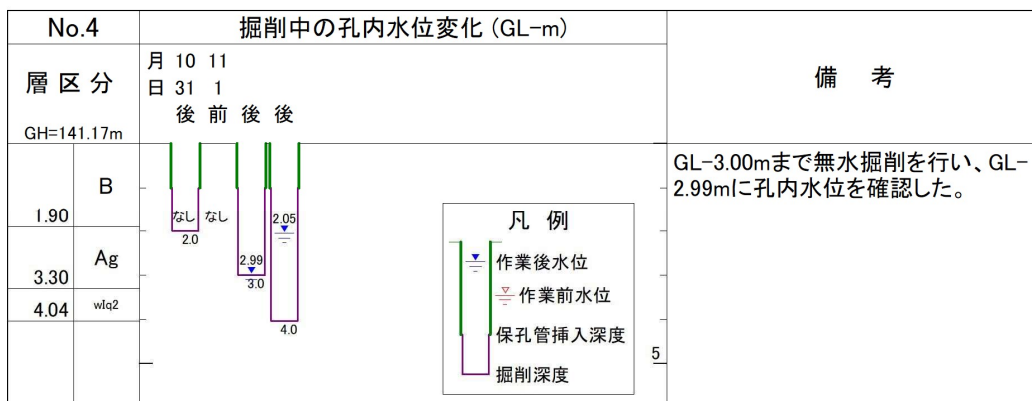
図-4.1.7 No.4地点の掘削中の孔内水位変動図

No.4地点では、GL-3.00mまで無水掘削を行った際にGL-2.99mに初期水位を確認した。よって、No.4地点の地下水位をGL-2.99mと推定した。

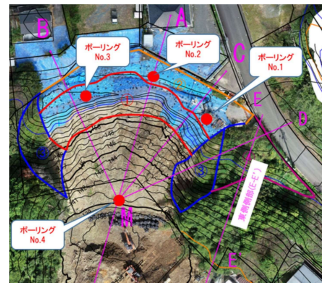
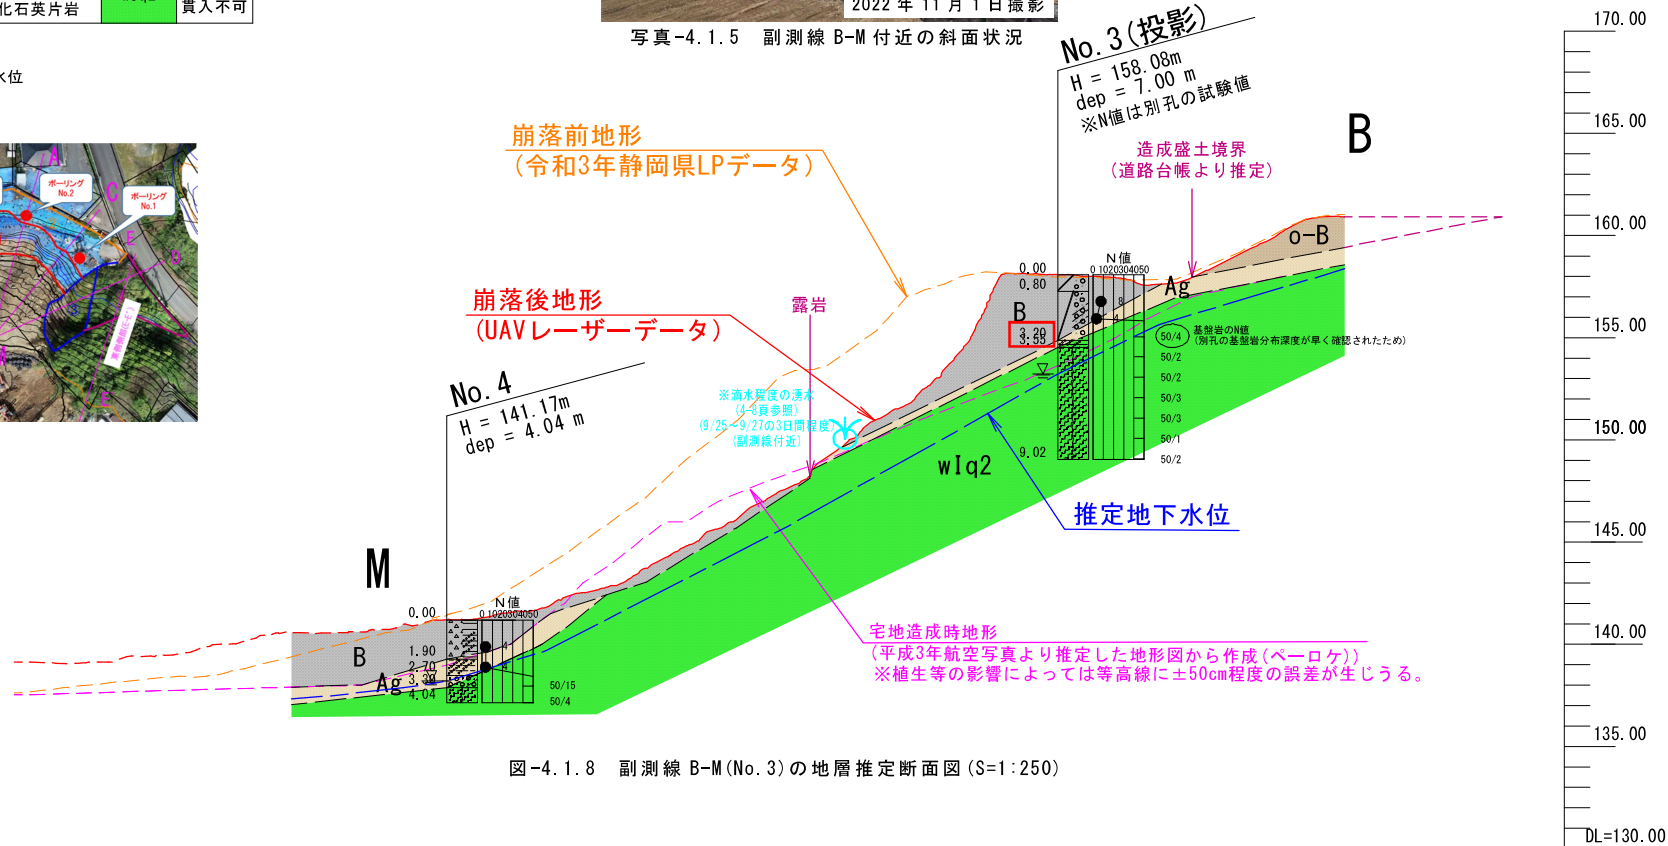
図-4.1.8 副測線 B-M (No. 3) の地層推定断面図 (S=1:250)

No. 3 地点のボーリングコアの状況から、盛り土(B)と地山(Ag)との地層境界はGL-3.20m付近と考えられる。なお、調査位置平面図(図-4.1.1)に示した造成盛土の範囲(道路台帳図を参考)から、No. 3 地点には造成盛土(o-B)が分布しないものと判断した。地層推定断面図を図-4.1.8に示し、柱状図とコア写真を次頁の図-4.1.8に示す。

ボーリングコアの状況から、No. 3 付近の盛り土(B)は亜円礫や亜角礫を含む砂礫を主体としており、地山(Ag)には旧表土であった際に混入したと考えられる木片(枝)や根系が確認されている。

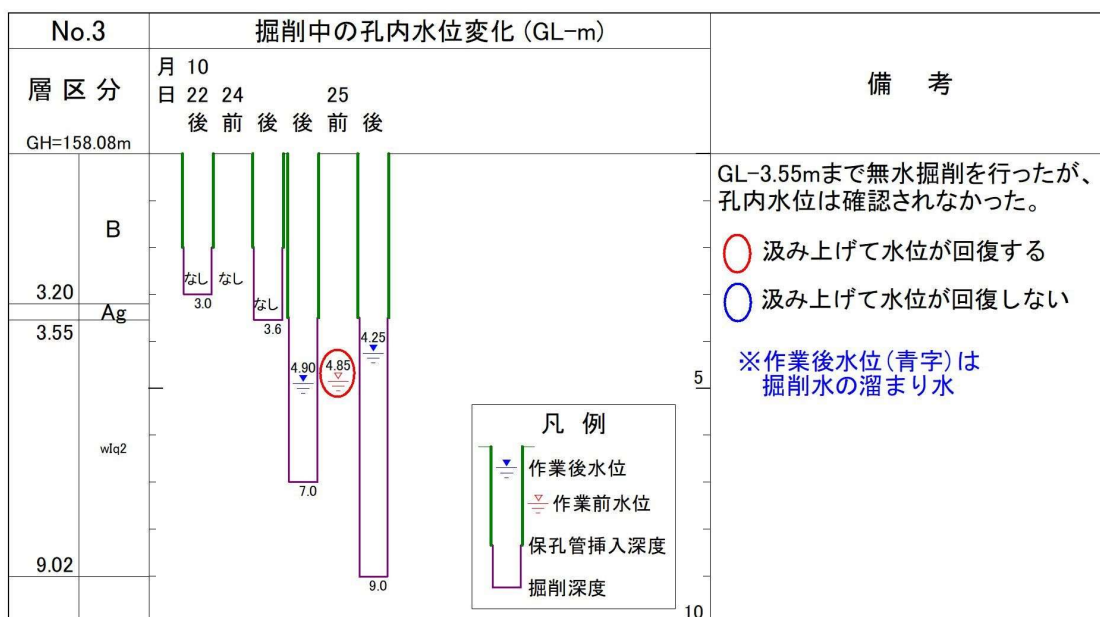
図-4.1.10 No.3 地点の掘削中の孔内水位変動図

No.3 地点では、GL-3.55m まで無水掘削を行ったが、初期水位は確認できなかったことから、地下水位は GL-3.55m 以深と考えられる。その後、送水掘削に切り替え、10月24日は GL-7.0m まで掘削し、作業後水位は GL-4.90m に確認された。翌日の10月25日の作業前水位は GL-4.85m に確認され、孔内水の汲み上げ後に水位の回復が確認された。

以上の孔内水位変動から、No.3 地点の地下水位を GL-4.85m と推定した。

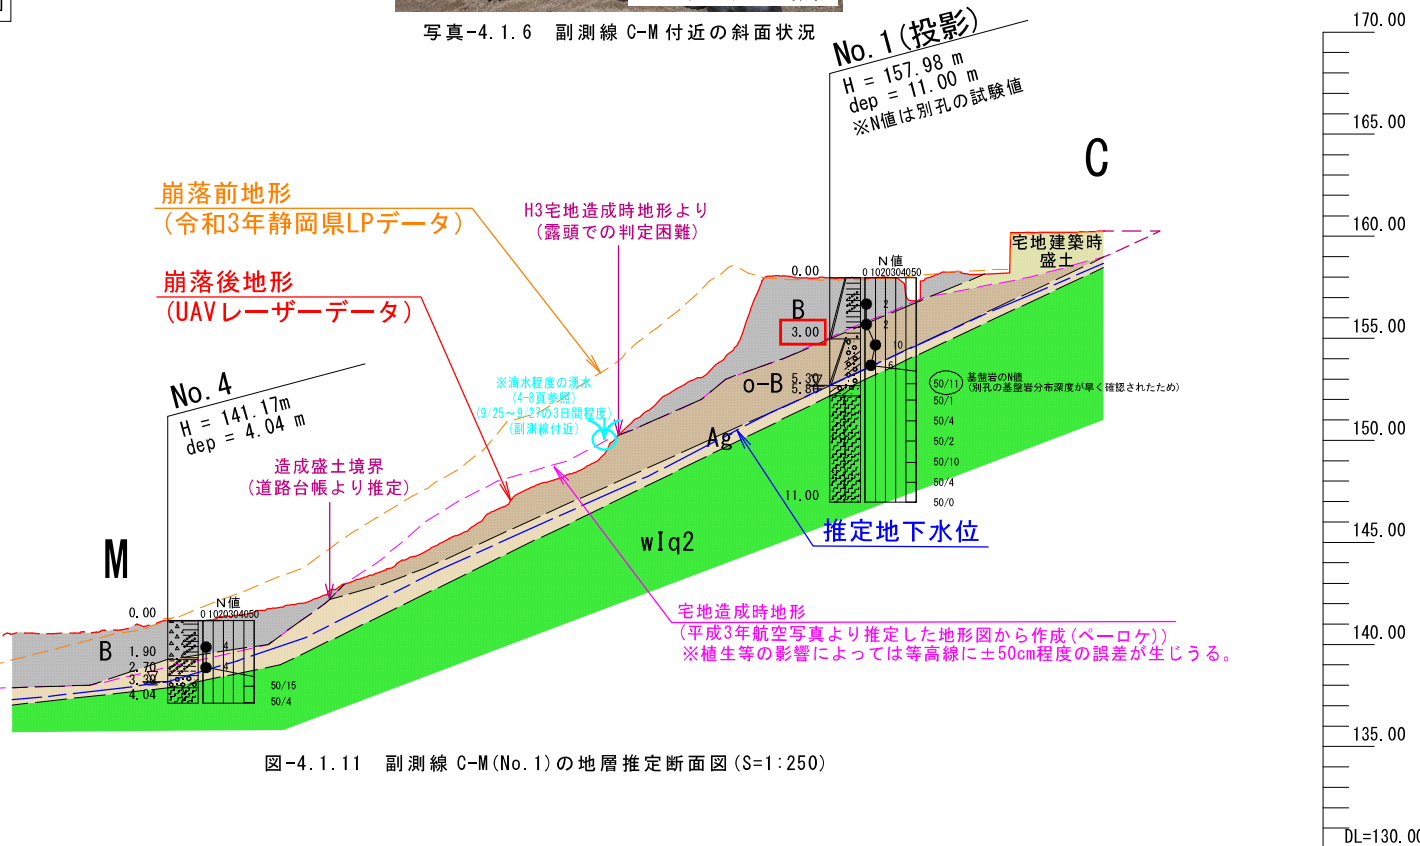
図-4.1.11 副測線 C-M (No.1) の地層推定断面図 (S=1:250)

No.1 地点のボーリングコアの状況から、盛り土(B)と造成盛土(o-B)の明瞭な境界は確認されないものの、①粘土分と礫分の比率、②N値、③平成3年の宅地造成時地形を踏まえて、地層境界はGL-3.00m付近と推定した。地層推定断面図を図-4.1.11に示し、柱状図とコア写真を次頁の図-4.1.12に示す。

前述したように、No.1地点のボーリングコアの状況からは、盛り土(B)と造成盛土(o-B)の明瞭な境界は確認されないものの、①粘土分と礫分の比率、②N値、③平成3年の宅地造成時地形を踏まえて、地層境界はGL-3.00m付近と推定した。盛り土(B)は比較的粘土分が多く、N値が2を示すのに対し、造成盛土(o-B)は比較的砂礫分が多く、N値は6~10を示す。造成盛土(o-B)と地山(Ag)の地層境界は、地山(Ag)中には旧表土であった際に混入したと考えられる木片(枝)や根系があること等をもとに決定した。

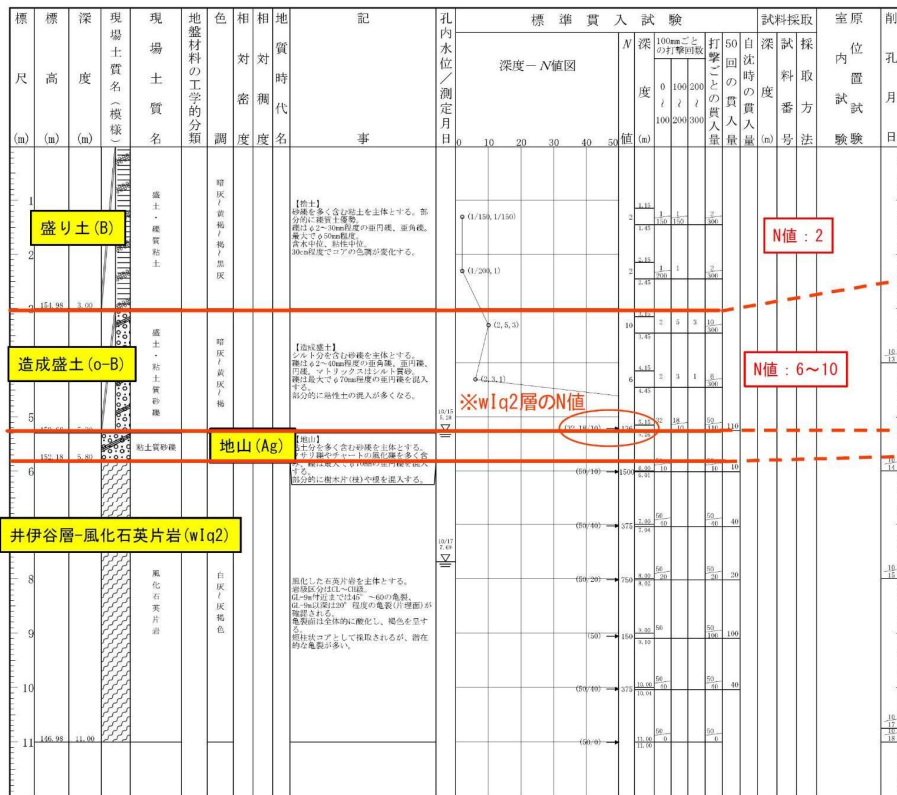
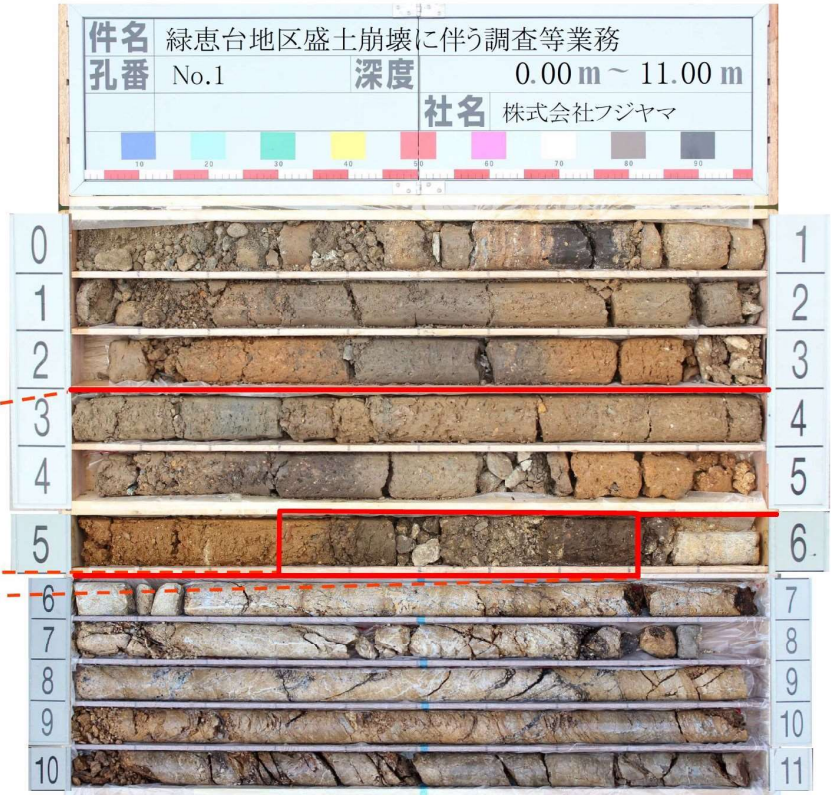
図-4.1.12 No.1地点のボーリング柱状図、コア写真

※N値は別孔の試験値であるため、地山(Ag)や基盤岩(wiq1, wiq2)の深度は不陸や谷筋の入り具合により、本孔の深度と一致しない。

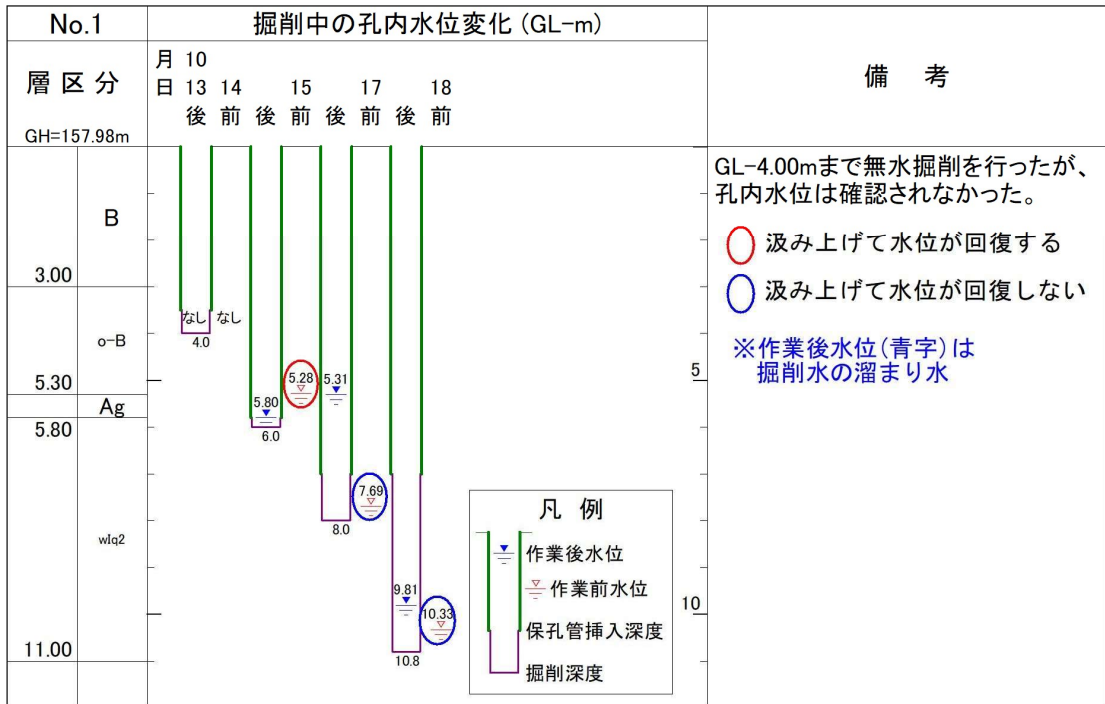
図-4.1.13 No.1地点の掘削中の孔内水位変動図

No.1地点では、GL-4.00mまで無水掘削を行ったが、初期水位は確認できなかったことから、地下水位はGL-4.00m以深と考えられる。その後、送水掘削に切り替え、10月14日はGL-6.0mまで掘削し、作業後水位はGL-5.80mに確認された。翌日の10月25日の作業前水位はGL-5.28mと上昇し、孔内水の汲み上げ後に水位の回復も確認された。以降の孔内水位は、送水掘削を伴う岩盤内で確認された水位であり、いずれの作業前水位も汲み上げ後の水位の回復は確認されない。

以上の孔内水位変動から、No.1地点の地下水位をGL-5.28mと推定した。

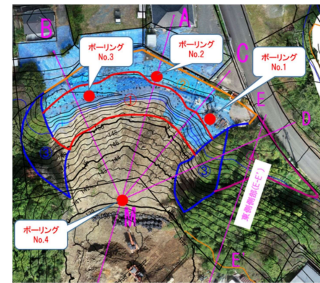
図-4.1.14 東側側部(E-E')の地層推定断面図(S=1:250)

崩落斜面の東側側部(E-E')は耕作地として使用するため過去に盛り土がされており、現状、斜面の上部は40°程度の急勾配をなし、崩落の危険性がある。したがって、崩落斜面と同様に、盛り土(B)の層厚確認を目的として、斜面上部の平地部と法肩部の2箇所で簡易動的コーン貫入試験を実施した。調査の結果、法肩部には、部分的に層厚3m程度の緩い盛り土層が堆積しているものと考えられる。また、調査の結果と現地の地形状況から、盛り土(B)下部にはAg層もしくはwIq2層が分布していると推定した。

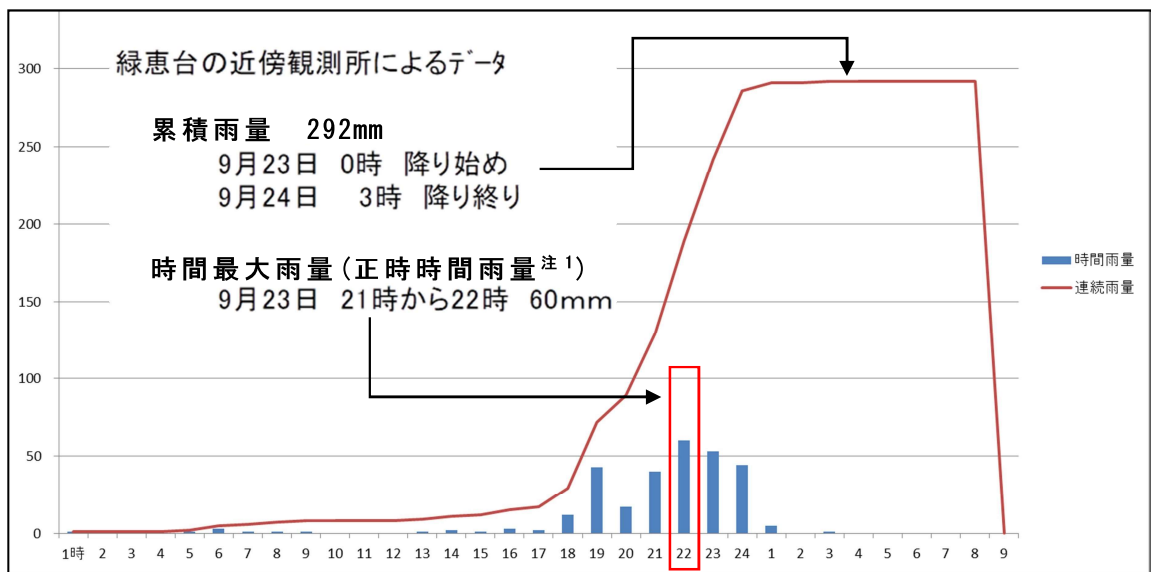
図-5.1.2 9月23～24日にかけての降雨量

天竜観測所では、時間最大雨量は 2022 年 9 月 23～24 日の 60mm/h が最大であり、23 日 0 時の降り始めから 24 日 3 時の降り終わりまでの累積雨量は 292mm であった(図-5.1.2 参照)。特に、21 時から 24 時の 4 時間にかけて時間雨量 40mm 以上の激しい雨が降り続いた。

- ・静岡県が設置している観測所「天竜」における時間最大雨量(正時時間雨量^{注1})は2022年9月23～24日の60mm/hである(図-5.1.2参照)。
また、23日0時の降り始めから24日3時の降り終わりまでの累積降雨量は292mmである(図-5.1.2参照)。
- ・アメダス天竜観測所において、2022年9月23日の日降水量と日最大1時間降水量は、1976年観測開始以降で最も大きな値を示している(日降水量：264.5mm、日最大1時間降水量：81.5mm/h)(表-5.1.1参照)。

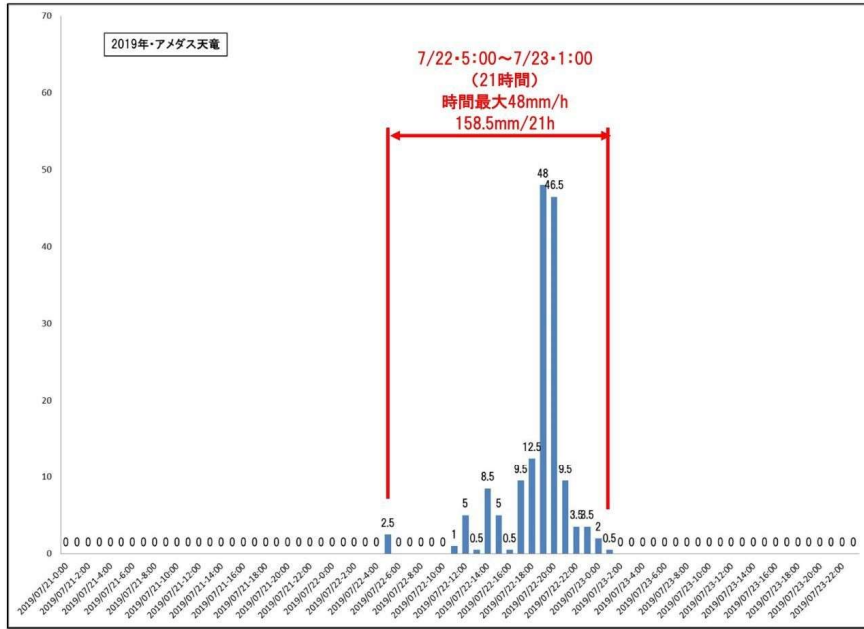
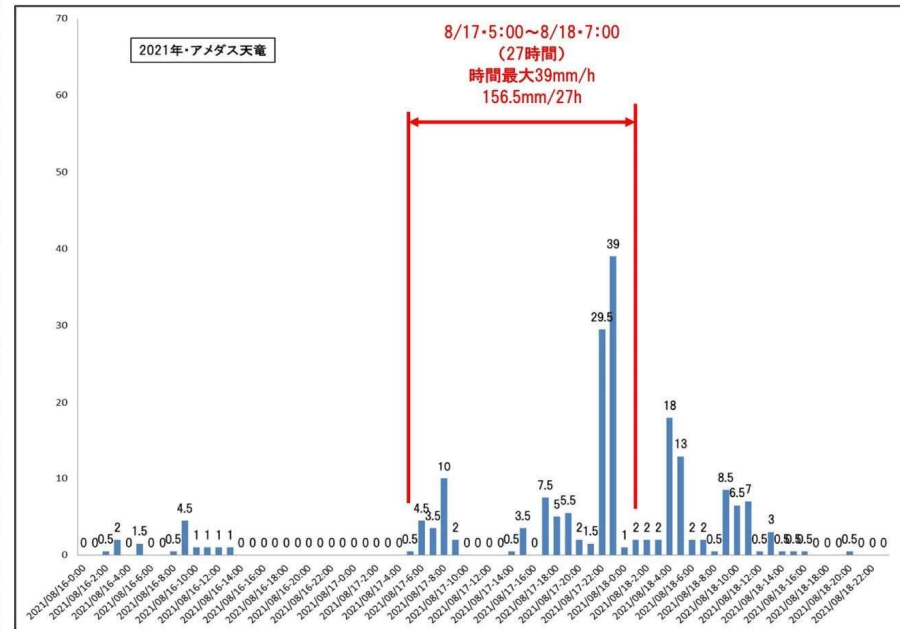
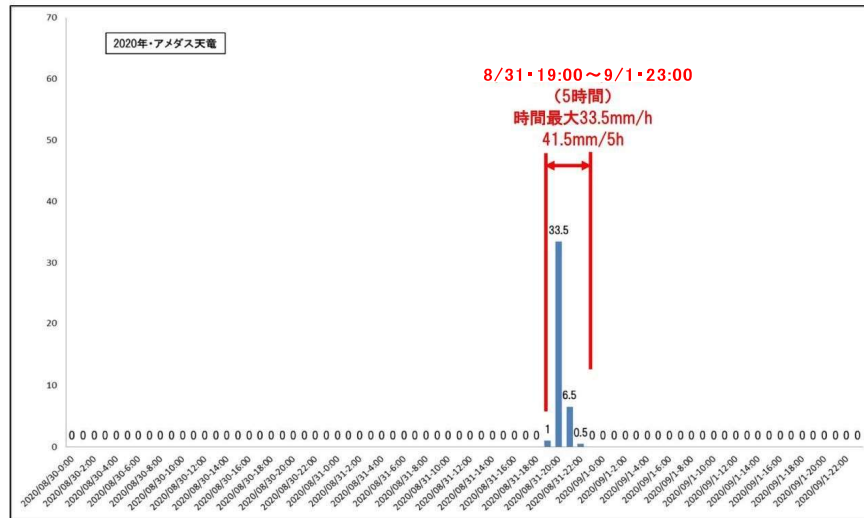
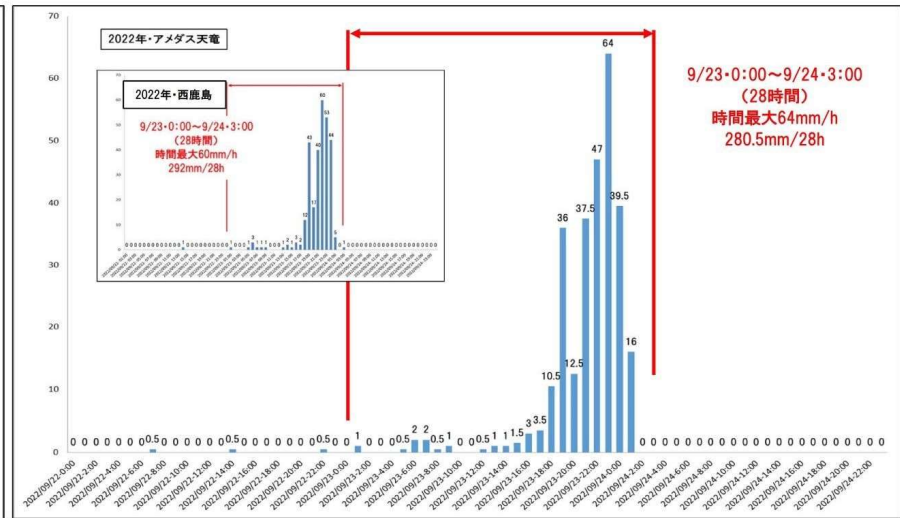
図-5.1.3 アメダス天竜観測所・時間雨量（2019年～2022年）の比較

比較した結果、2022 年 9 月 23～24 日の雨量は、降り始めから降り終わりまでの累積雨量が 280.5mm と最も多く、かつ時間最大雨量(正時時間雨量^{注1})についても 64mm/h と 2019 年から 2022 年の最大値を記録している。また、30mm/h 以上の雨が 4 時間続くなど、短時間に激しい雨が集中して降ったことも特徴的である。
