管理番号	221309-007-0010-1			管理者名	浜松市				
								点検区域名	特-T●●●-0010				
点検の種類	特定道路土工構造物			路線名	路線種別	所在地	起点	静岡県浜松市●●区●●町●●番地●●号			起点側	緯度	34.*****
切土	○			一般国道●●●号	一般国道		終点	静岡県浜松市●●区●●町●●番地●●号			終点側	緯度	137.*****
建設年次(西暦)	延長(m)	最大のり高(m)	代表勾配	1段の高さ	小段数	上下区分	道路情報	緊急輸送道路	バス路線	代替路の有無	D   D区間		
1995	30	20	0.5	20	1	上	一般道	二次	非該当	無	非該当		
点検頻度	次回点検 予定年度	前回点検実施年月日	前回判定区分	今回点検実施日	点検時判定区分	経過観測の有無	詳細調査の要・不要	詳細調査(年度)	措置実施日	措置後判定区分			
5年/回	2026	-	-	2021/**/**	III	有	要	2022	2023/**/**	I			
事前通行規制				交通量				被災履歴の有無	被災履歴年	被災発生位置(箇所)	被災内容	占用物件(名称)	
指定の有無	指定の基準	連続雨量	時間雨量	区間名	平日(台/12h)	休日(台/12h)	有	2014	道路区間内	のり面崩壊	水道管・NTT架線		
有	雨量	180mm	-	●●●●	30,600台	28,500台							
防災点検実施の有無	防災点検の施設管理番号1	点検ランク1	防災点検年度1	防災点検の施設管理番号2	点検ランク2	防災点検年度2	防災点検の施設管理番号3	点検ランク3	点検ランク3	防災点検年度3			
有	J***A***	カルテ	2018	-	-	-	-	-	-	-

当該点検区域の健全性の診断（判定区分Ⅰ～Ⅳ）

点検結果に基づき記録		措置後に記録			
判定区分	点検時の健全性診断の所見等	主な措置の内容	再判定区分	措置後の健全性診断の所見等	措置実施
					年 月 日
III	周辺斜面に段差が確認されたこと、及びモルタル吹付に開口・ずれ亀裂が確認されたことから円弧すべりの可能性が想定され、できるだけ速やかに措置を講ずることが望ましい状態。また、重力式擁壁にはずれが確認されており、上部モルタル吹付部も含め、詳細調査により円弧すべりの範囲・規模について把握する必要がある。

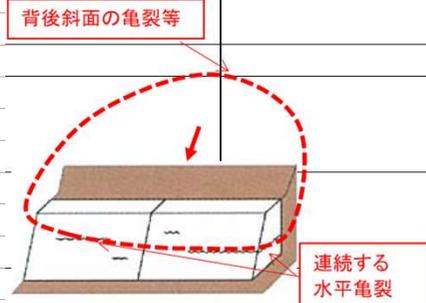
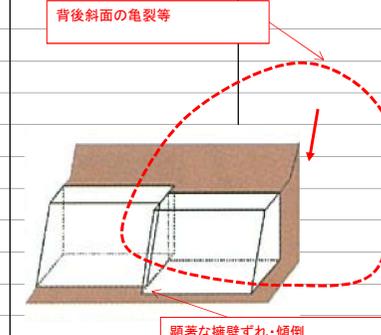
評価範囲 ( 擁壁① )

b	✓ 部分的なひび割れ 背面の到達しないひび割れ 吸出箇所未発生 ( )	待受部の上方の斜面(法面) の安全度評価(落石等) ひび割れ範囲の特定 (経過観察) 法尻部の路面の不陸状況 場合によっては,上部斜面 の詳細調査	部分的に湧水の確認 背面土砂吸出し無 ( )	湧水箇所の特定 常時と降雨時における湧水 量の変化を計測 湧水箇所の周辺のコンク リートの劣化度合いの把握 (経過観察)	継ぎ目のずれ,移動等の確認 ( )	孕みだしの原因の考察 上方斜面(法面)の点検,診断 継ぎ目ずれの経年変化監視 (経過観察) (場合によっては,要 応急対策)

多量湧水・土砂		顕著な擁壁ずれ・傾倒		
各項目の 損傷レベル	b		a		a

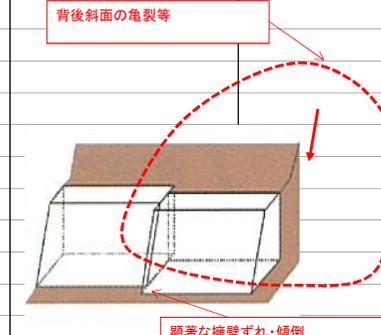
評価範囲 ( 擁壁③ )

b	✓ 部分的なひび割れ 背面の到達しないひび割れ 吸出箇所未発生 ( )	待受部の上方の斜面(法面) の安全度評価(落石等) ひび割れ範囲の特定 (経過観察) 法尻部の路面の不陸状況 場合によっては,上部斜面 の詳細調査	部分的に湧水の確認 背面土砂吸出し無 ( )	湧水箇所の特定 常時と降雨時における湧水 量の変化を計測 湧水箇所の周辺のコンク リートの劣化度合いの把握 (経過観察)	継ぎ目のずれ,移動等の確認 ( )	孕みだしの原因の考察 上方斜面(法面)の点検,診断 継ぎ目ずれの経年変化監視 (経過観察) (場合によっては,要 応急対策)

広範囲に連続したひび割れ 背面まで到達するひび割れ 背面土砂の吸出し確認 ( )	ひび割れの状況把握 ひび割れの原因の追究 安定解析の実施 恒久対策の検討 上方斜面(法面)の安定解析	広範囲に湧水の確認 背面土砂の吸出しを確認 ( )	湧水箇所,湧水量の詳細 吸出し部の背面地山の調査 (空洞状況,風化度合い) コンクリートの劣化度合い の調査 安定解析の実施 恒久対策検討	顕著な変形(孕みだし) 顕著な変形(傾き) ✓ 顕著な変形(継ぎ目のずれ) 顕著な変形(移動) 等の確認 ( )	待受擁壁と上方斜面(法面) 下方の地形(道路,宅地等) を含んだマクロ的安定解析 変形原因,メカニズムの特定 上方斜面(法面)の安定対策工の実施 待受擁壁の補強工法の検討 (要 恒久対策)

各項目の 損傷レベル	b		a		c
