| ペンデル支承 | | 16 / 46 |

| サドル | | 18 / 46 |

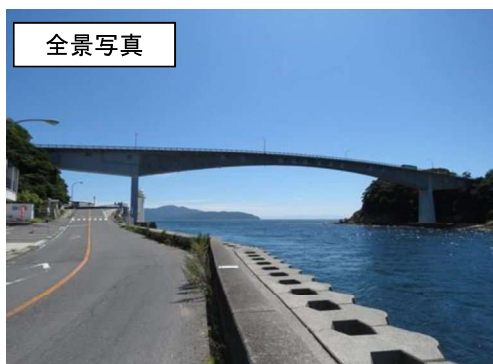
橋台前面の錆
