## 参考資料２． 附属物（標識、照明施設等）の損傷事例

附属物（標識、照明施設等）の点検では、これまでの附属物の不具合事例及び構造の特徴を考慮して、弱点部に対して、損傷、異常を確実に把握すること、把握した損傷や異常の内容、要因、その他環境等に基づいて、附属物の落下、倒壊、部品等の落下などによる道路利用者や第三者被害のおそれのある事故を防止し、また、効率的な維持修繕を図るための措置の要否が検討される。

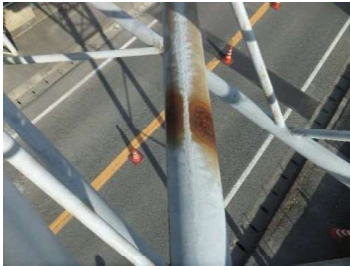
| 鋼部材 | 支柱（横梁本体、溶接部・継手部） | 1 / 6 |
|---|---|---|
| | <div>例</div> <p>横梁部では、構造によっては雨水の流下や滴下によって特定の箇所で防錆機能の低下や腐食が集中的に進行することがある。原因が除去されないまま放置すると急速に腐食が進行する場合もある。</p> | |

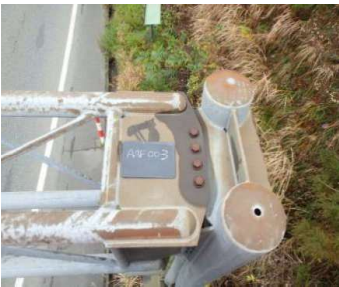
| 鋼部材 | 支柱（横梁本体、溶接部・継手部） | 2 / 6 |
|---|---|---|
| | <p><b>例</b></p> <p>めっき部材では、めっき剥きの開口部を塞いだ栓が劣化したり喪失して、雨水が部材内部へ浸入することがある。滞水を生じると内部が広範囲に著しく腐食することもある。このほか、接合部や部材差し込み部など隙間が生じている場合は注意が必要である。</p> | |

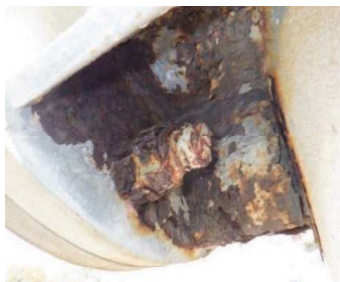
| 鋼部材 | 支柱（横梁本体、溶接部・継手部） | 3 / 6 |
|---|---|---|
| | <div>例</div> <p>構造的な狭隘部では湿潤環境によって腐食しやすくなっていることがある。また、めっき部材では他の部材やボルト・ナット・ワッシャなどとの間で異種金属接触腐食を生じることがある。</p> | |

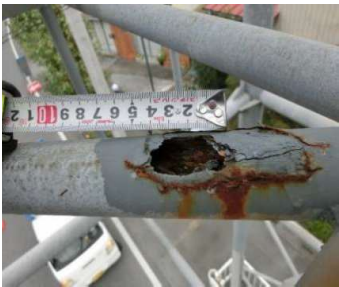
| 鋼部材 | 支柱（横梁本体、溶接部・継手部） | 4 / 6 |
|---|---|---|
| | <p><b>例</b></p> <p>あて板や断面修復などの補修部などで部材表面に凹凸があると、雨水が滞留したり、施工不良による部材の隙間から雨水が内部に浸入することで局部で腐食が進行することがある。内部からの腐食では外観に変状が現れた時点で板厚が大きく減少していることもある。</p> | |

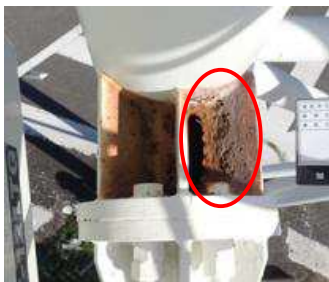
| 鋼部材 | 支柱（横梁本体、溶接部・継手部） | 4 / 6 |
|---|---|---|
| | <p><b>例</b></p> <p>接合部など構造的に滞水が生じやすい条件の部位があると、その箇所で顕著に腐食が生じることがある。排水勾配や水抜き孔が設けられていても堆積物や勾配不足などで滞水が生じることもあるため注意が必要である。</p> | |

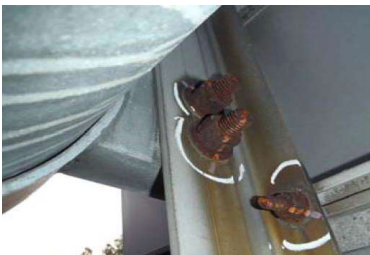
| 鋼部材 | 基板・支柱接続部（基板取付部） | 1 / 2 |
|---|---|---|
| | <p><b>例</b></p> <p>標識板等の取り付け部では、異種金属接触による異常腐食を生じたり、湿潤環境の影響で腐食が進行することがある。またボルトそのものが様々な理由で緩みを生じることがあり、合いマークなどで確認するのが良い。</p> | |

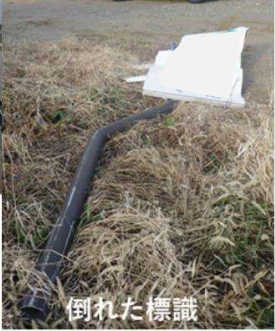
| <p>倒れた標識</p> <p>共架金具の状況</p> | <p>例</p> <p>ガードレール支柱に添架した標識（2点固定）が転倒した例。ボルトにゆるみが生じ、ボルトに曲げ応力が作用すると、早期に破断に至る場合がある。</p> |
| <p>備考</p> <p>■ボルトのゆるみの原因が振動等の場合、放置しておくとおそれがある。また、締め直しても早期にゆるみが生じる可能性がある。</p> <p>■ボルトは、通常、ボルト自体が曲げを受けるような使われ方は想定されていない。一旦ボルトがゆるみ、ボルトが曲げを受ける状態になると早期に破断に至る可能性がある。</p> | |
