## 2 個別計画

## 2-1 遺構の保存・修復計画

### (1) 石垣について **【早期に整備を進める事項】**

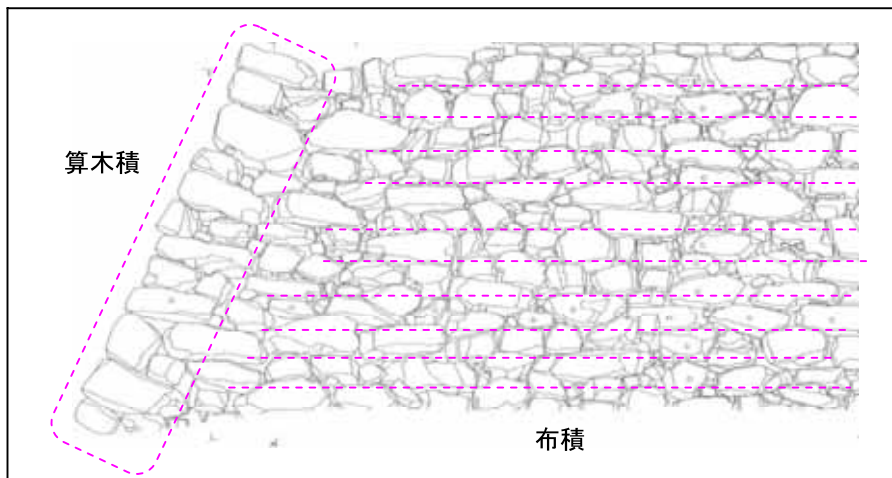
天守台南面の石垣

浜松城の石垣のうち、現存しているものは、天守台、天守曲輪周辺の石垣のみである。積み石は自然石を大割りにした粗面のままの野面である。積み方は布積と呼ばれるほぼ高さの揃った石材を一段ずつ横に並べ揃えたもので、横方向に目地が通っている積み方である。隅部は算木積という積み方が見られる。

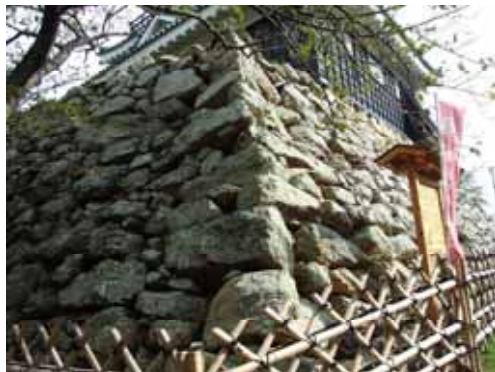
天守台南面の算木積

算木積は、長方形の石を石の長辺と短辺が一段ごとに互い違いになるように積み重ねられている。

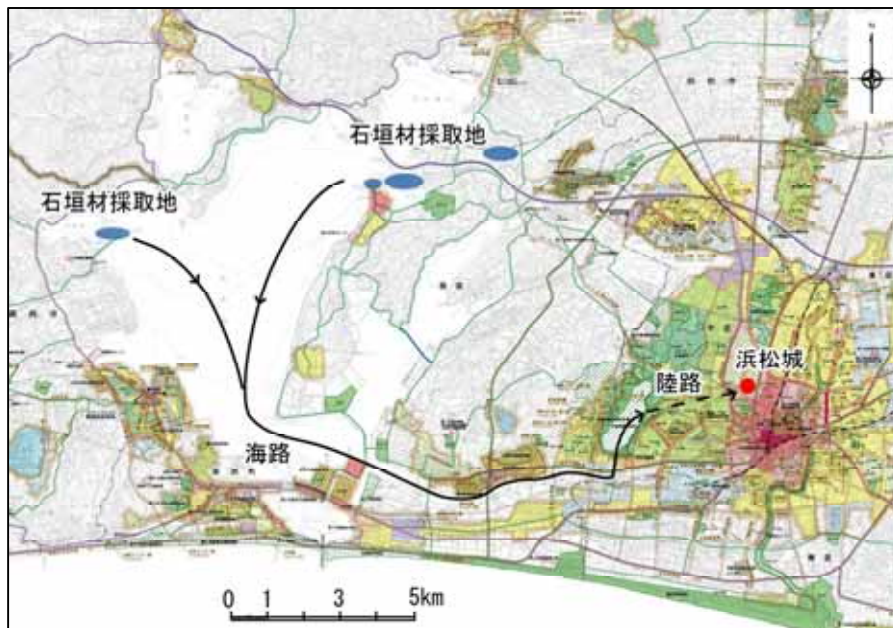
主要な石垣材採取地と搬路の推測図

浜松城の石垣石は、浜名湖北岸の館山寺周辺の大草山や根本山及び湖西市知波田方面から主としてチャート（珪岩）を採取し、恐らく船で浜名湖を渡り佐鳴湖東岸まで運ばれ、そこから浜松城に運ばれたと推測されている。
