ウ 石垣の時代的変遷及び各部分に見る技法の特色

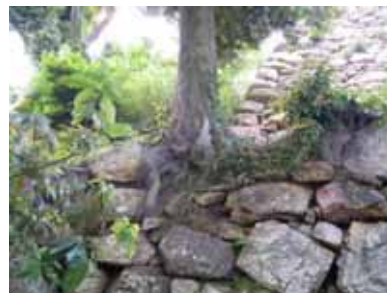
石垣の隙間に生える樹木

- 既存植物の根が石垣保存に影響を及ぼしている可能性が高い箇所は、順次伐採を行う。また、石垣を覆う枝葉から落ちる雨水が、石垣に悪影響を及ぼしていると考えられる樹木については、枝打ちなどの適切な樹木管理を検討する。
- 文化財として、また、公園施設としての石垣の適切な維持管理や修復方法を検討するため、以下の調査を継続的に実施し、調査結果をもとに関係各課や専門家の意見を踏まえて検討する。
 - ・石垣の記録保存のための石垣全面を対象とした測量調査
 - ・既往調査結果をもとに、継続して石垣の緩み孕み等の計測調査
