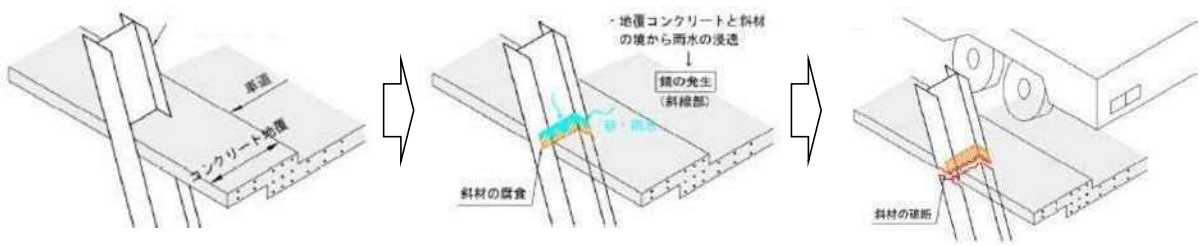
斜材損傷までのイメージ

主鋼の外側に歩道を有する構造において、コンクリート床版と斜材や垂直材の間に隙間がない場合には、土砂や水が溜まって腐食しやすいことに加え、変形を拘束するため、応力集中を起こして破断に至ることもある。

コンクリートに覆われていない外観目視できる部位の腐食や塗装の劣化の程度に比べて、コンクリート内部の方が腐食の進行が速く、著しい断面欠損や亀裂を生じている場合があるため、注意が必要である。

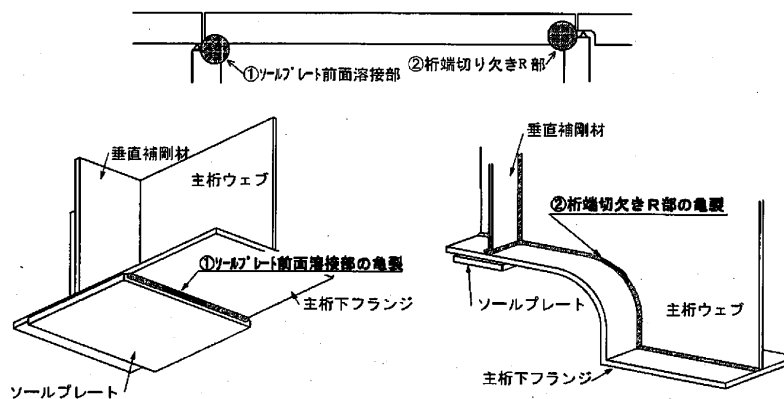
ロ) 桁端切欠きR部

桁端切欠き部（ゲルバー部含む）は断面が急激に変化するため、応力集中しやすい。円弧状に切欠いた形状の場合は、特にこのコーナー部に亀裂が生じやすい。

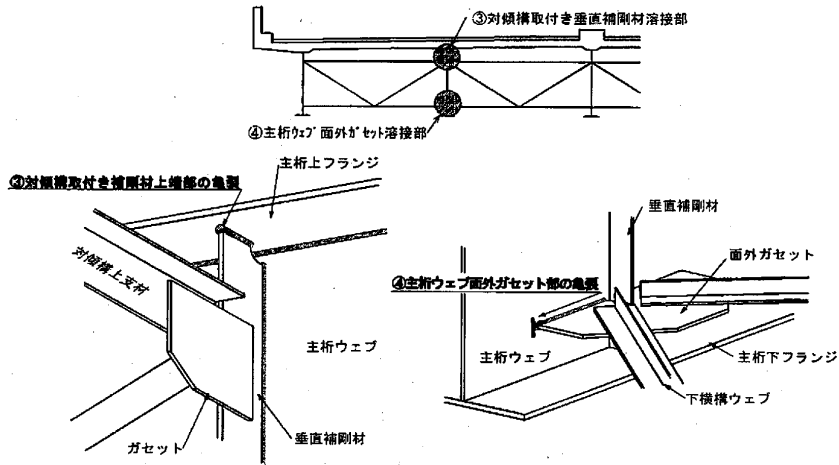
ニ) 主桁ウェブ面外ガセット溶接部

主桁ウェブに取り付けられた下横構の面外ガセットの端部に発生する亀裂は、主桁ウェブに進展し破断に至るおそれがあるため、注意が必要である。特に、疲労強度等級が低い貫通継手（H'）についての注意が重要である。

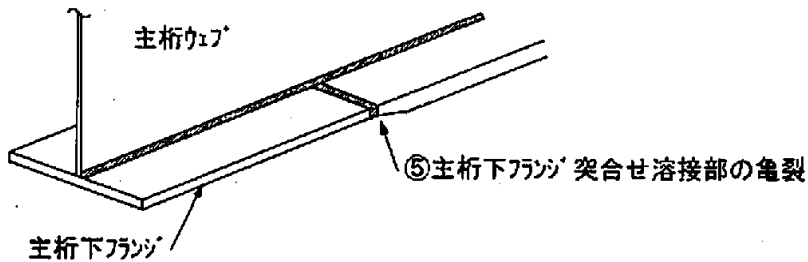
ホ) 主桁下フランジ突合せ溶接部

亀裂の発生例としては希である。しかし、亀裂が発生した場合、落橋のおそれもある部位であり、注意が必要である。

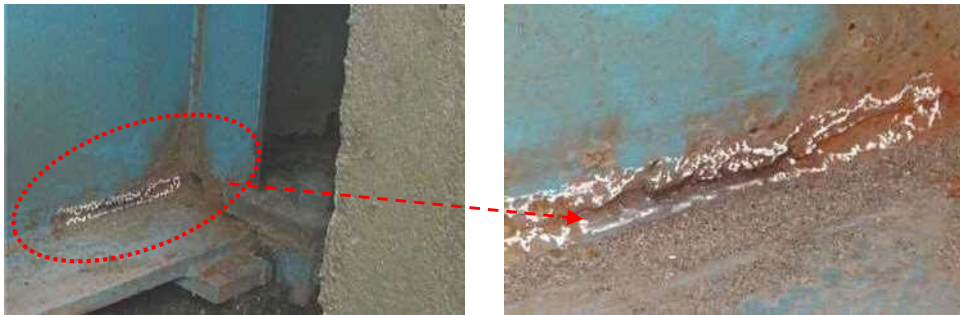
ヘ) 桁端部の溶接部

支点部である桁端部などで板厚減少を伴う腐食が生じると、部材の耐荷力に低下がみられ、疲労による場合と同様に、亀裂が発生することがあり、注意が必要である。

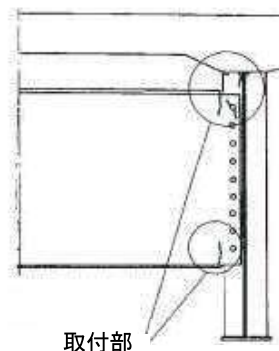
ト) 鈑桁の横桁取付部

横桁が荷重分配横桁である場合、主部材の接合部として耐荷力に影響を及ぼす箇所であり、注意が必要である。

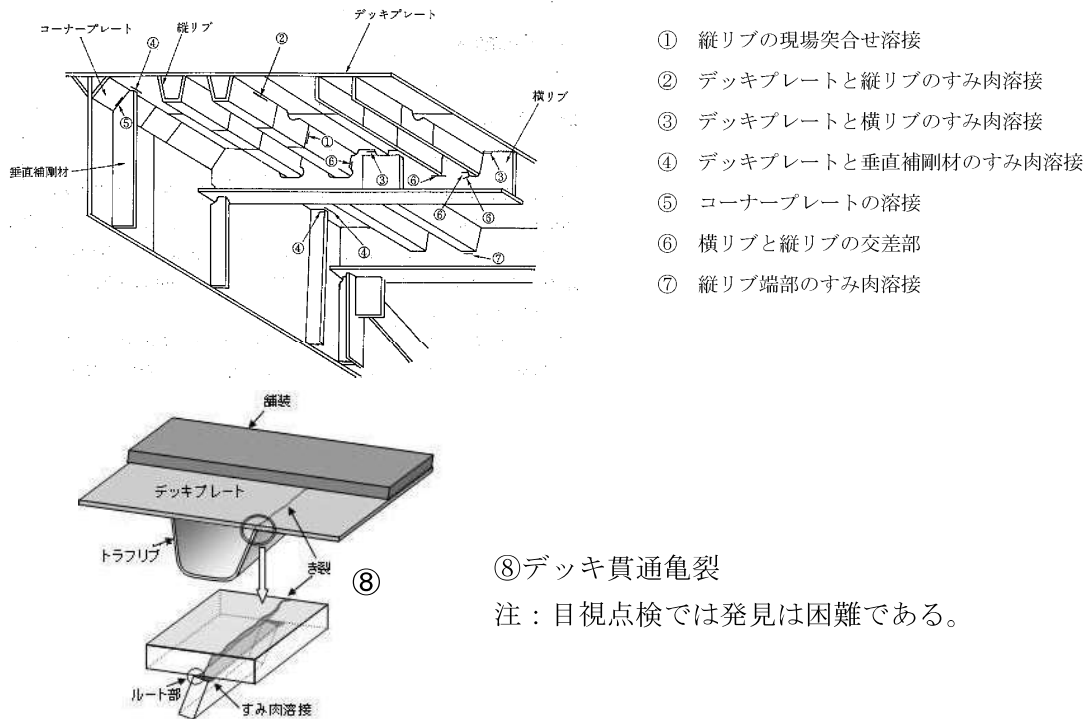
フ) 鋼床版部

鋼床版は活荷重が直接載荷される部位であり、疲労亀裂の発生事例は多い。構造形式や寸法によるものの、一般的に発生例が多い部位を、下図に示す。

- ① 縦リブの現場突合せ溶接
- ② デッキプレートと縦リブのすみ肉溶接
- ③ デッキプレートと横リブのすみ肉溶接
- ④ デッキプレートと垂直補剛材のすみ肉溶接
- ⑤ コーナープレートの溶接
- ⑥ 横リブと縦リブの交差部
- ⑦ 縦リブ端部のすみ肉溶接

⑧ デッキ貫通亀裂

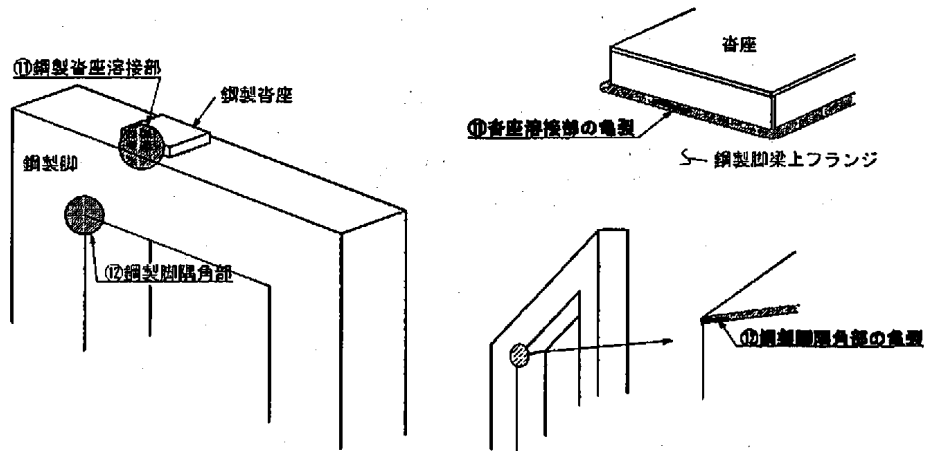
リ) 鋼製橋脚沓座溶接部, 鋼製橋脚隅角部

鋼製橋脚においては, 鋼製の沓座溶接部や鋼製橋脚の隅角部に亀裂の発生した事例がある。

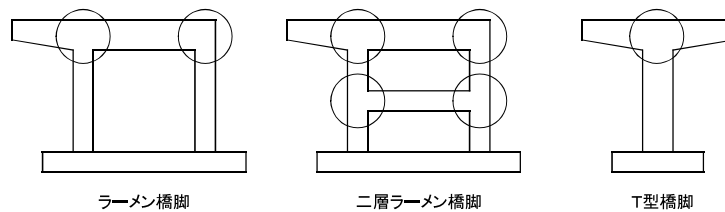
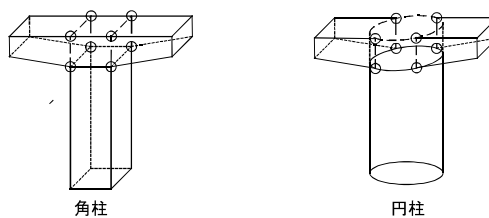
(1) T型橋脚の隅角

特に, 隅角部においては下図の箇所や複数の溶接線が交差する部位, 差し込み形式で鋼材を組み合わせた部位の溶接部に亀裂の発生した事例がある。(詳細は「鋼製橋脚隅角部の疲労損傷臨時点検要領(平成14年5月)」を参照するとよい。)

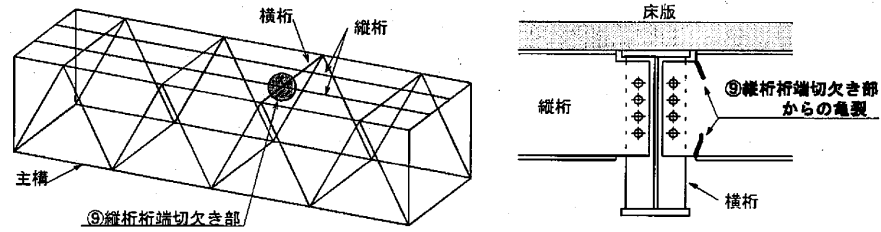
ヌ) 縦桁桁端切欠き部

床組としての縦桁は桁端のフランジが切欠かれ、横桁などの補剛材に取り付けられる構造形式が多く、その切欠きから亀裂の生じることがある。アーチやトラス橋の床組構造に多く見られる。

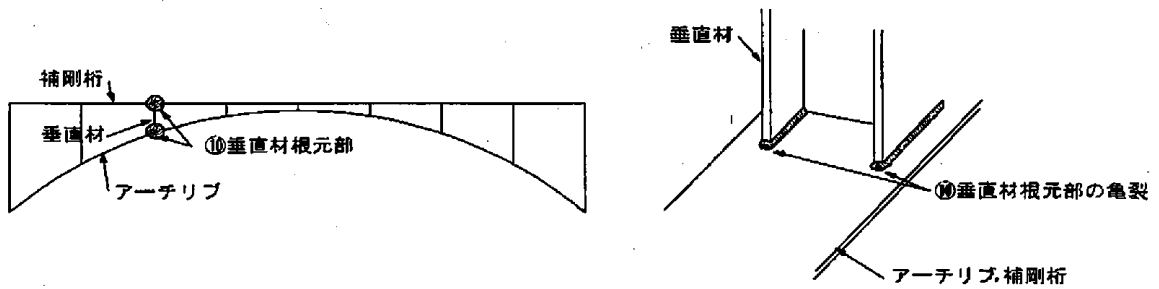
ル) アーチ垂直材根元部

アーチの垂直材根元部は、補剛桁とアーチリブの水平変位差により2次曲げモーメントが生じ、その繰返しによる疲労亀裂が多く発見されている。特に中央付近の短い垂直材箇所によく発生する。

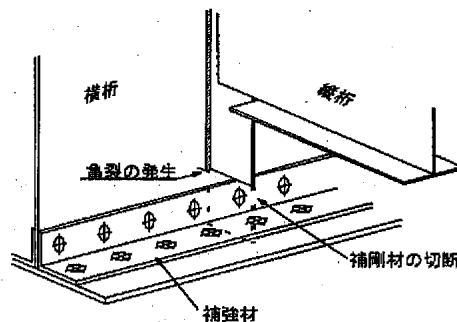
ロ) その他

疲労損傷の多い橋梁としては、供用後 10 数年以上経過している、大型車交通量が多い、昭和 31 年又は 39 年道示で設計された溶接橋である等の特徴が挙げられる。これらの特徴を有する橋梁については、特に注意する必要がある。また、補修・補強箇所においては、補強部材などによって剛性が変化することにより、近接部位に新たな亀裂の発生する場合もある。構造ディテールの特異な補修・補強部位においても、注意が必要である。

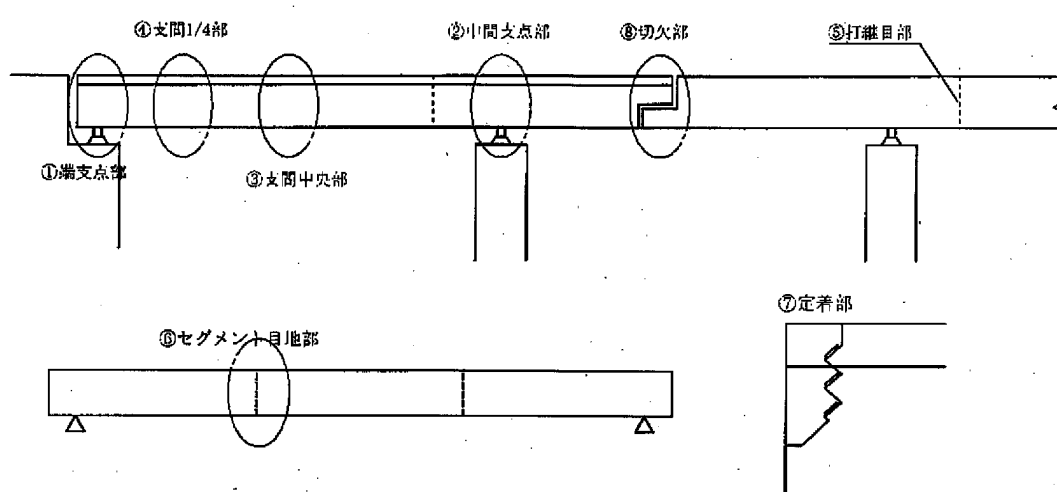
コンクリート橋において発生しやすい損傷は、ひびわれと遊離石灰である。定期点検をする上で特に重点的に着目する必要がある箇所を、下表に示す。

| 着目箇所 | 内容 |
|---|--|
| ①端支点部 | 支承反力，地震，温度変化による水平力，伸縮装置からの漏水等により損傷を受けやすい。 |
| ②中間支点部 | 中間支点部(連続桁)では，負の曲げモーメント及びせん断力が最大となり，かつ集中的な支点反力を受け応力状態が複雑となる部分であり，ひびわれが発生しやすい。 |
| ③支間中央部 | 曲げモーメントが極大となる部分であり，曲げひびわれが発生しやすい。 |
| ④支間 1/4 部 | 鉄筋の曲げ上げ点で鉄筋量が少なく，支承の作動不良等により思わぬひびわれが発生することがある。 |
| ⑤打継目部 | 乾燥収縮や施工不良によるひびわれ，剥離，うき，漏水が発生しやすい。 |
| ⑥セグメント目地部 | セグメント施工の場合，打継部と同様の損傷が発生しやすい。 |
| ⑦定着部 | ウェブやフランジに突起を設けてP C鋼材を定着している部分では，引張応力の集中によるひびわれが発生しやすい。また，定着部は後打ちコンクリートで覆われており，打継部目地より雨水が浸透しやすく定着装置が腐食しやすい。 |
| ⑧切欠部 | 主桁断面が急激に変化する部分(ゲルバーヒンジ部や桁切欠部等)では，応力集中によるひびわれが発生しやすい。 |

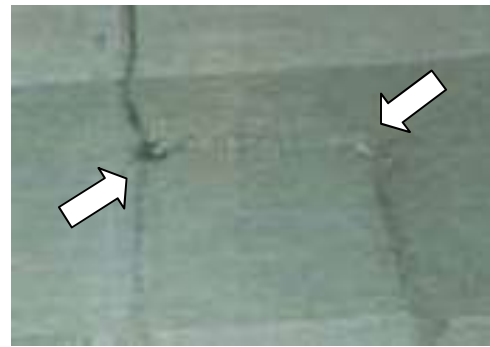
② ゲルバー部

構造的に局部的な力が作用しやすい主桁隅角部 (写真の矢印部) やヒンジ機能を失った支承部付近は、ひびわれが発生しやすい位置である。狭隘であり、腐食環境としても局所的に厳しい位置である。また、ゲルバー部の損傷は重大事故に繋がる可能性が高く、海外においては落橋事例もある。

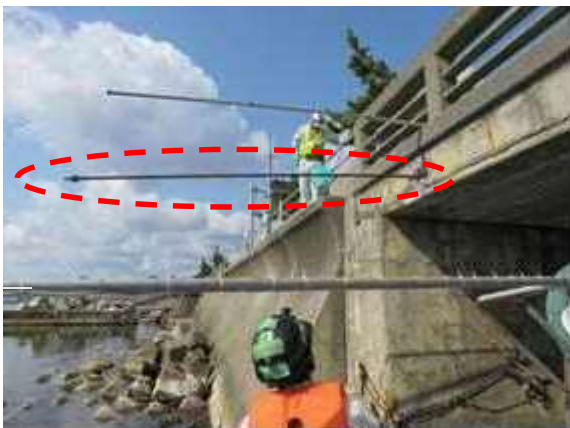
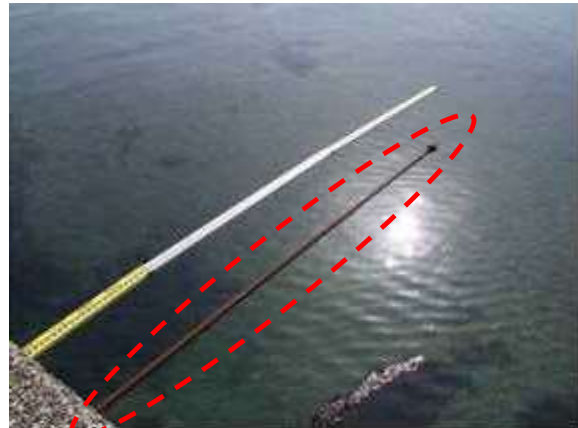
③ PC鋼材定着部 (床版横締め部)

PC鋼材により横締めを行っている橋では、横締めPC鋼材が破断・突出し、第三者被害を与える恐れがある。

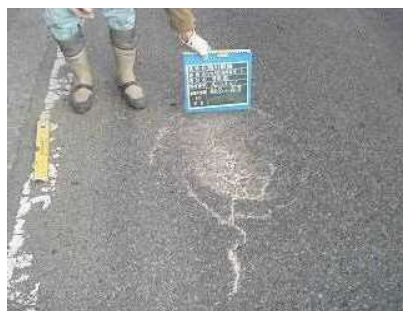
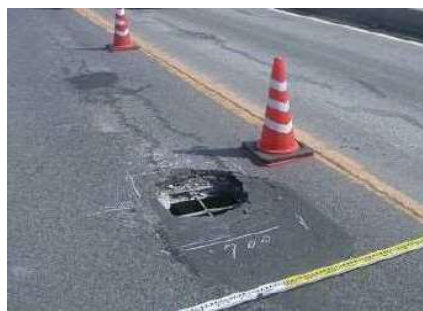
① 上面損傷

建設当初に床版の上面に乾燥収縮で発生したひびわれが，車両の通行による雨水のポンピング作用で増大し，上面鉄筋の発錆，コンクリートの土砂化に進展していく例がある。

特に，床版防水が十分でない場合や凍結防止剤を散布する場合には，鉄筋の発錆が早い
ため，進展が早い。

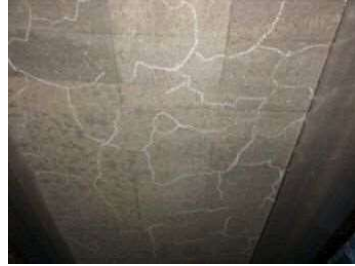
貫通ひびわれなし

ひびわれの外観性状が同様であっても、貫通ひびわれや水分の供給があると損傷の進行速度が早くなるため、注意が必要である。ひびわれに漏水・遊離石灰を伴う場合、貫通ひびわれの発生及び路面からの雨水等の浸入が疑われる。

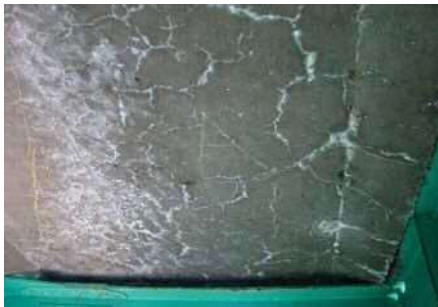
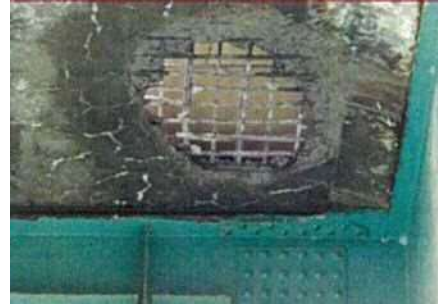
③ 疲労以外の要因も疑われる床版ひびわれ

放射上に広がるひびわれや遊離石灰が広範囲に見られる場合には、疲労のみが要因ではない劣化が進行している可能性がある。この場合、コンクリート自体の劣化など床版の損傷の原因を把握し、材料劣化や床版全体のコンクリートの劣化の程度を考慮する必要がある。顕著なひびわれがない箇所でも遊離石灰が広範囲で見られることがある。

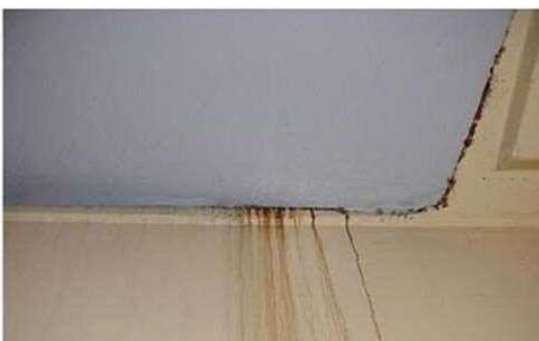
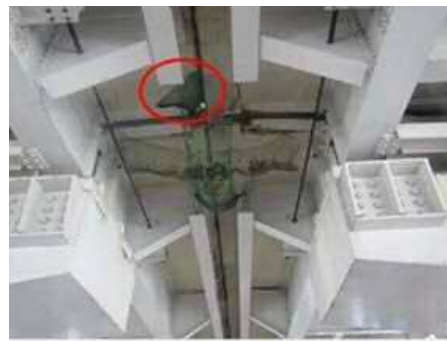
④ 補修補強した箇所の劣化

- ・過年度に下面に鋼板や炭素繊維シート・剥落防止材が設置されている既設橋では、床版内部に水が浸入すると、急速に劣化が進行したり、劣化が広範囲にわたることがあるので注意を要する。
- ・下面に鋼板や炭素繊維シート・剥落防止材が設置されている場合には、損傷等がすでに存在していた可能性があるため注意を要する。

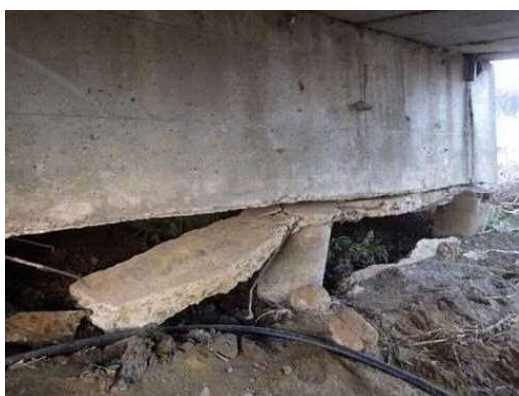
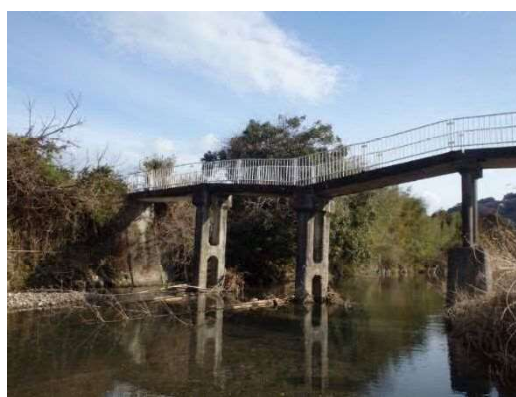
② 橋脚、橋台基礎の洗掘

橋脚、橋台において洗掘により沈下や傾斜が発生し、橋全体が歪むことで不安定な状態となり、通行止めすることがある。したがって、沈下や傾斜が生じる前に洗掘の状況を把握することが重要である。「水中部の状態把握に関する参考資料 (平成 31 年 2 月国土交通省道路局国道・技術課) も参考にすること。

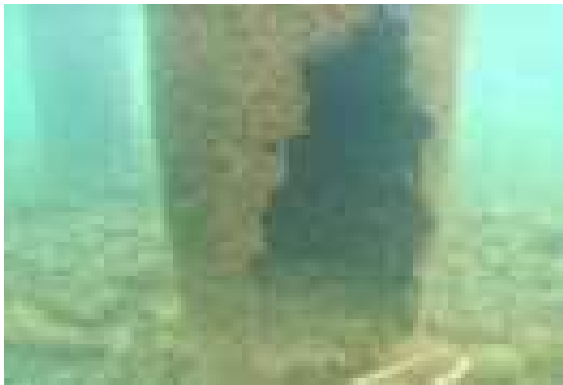
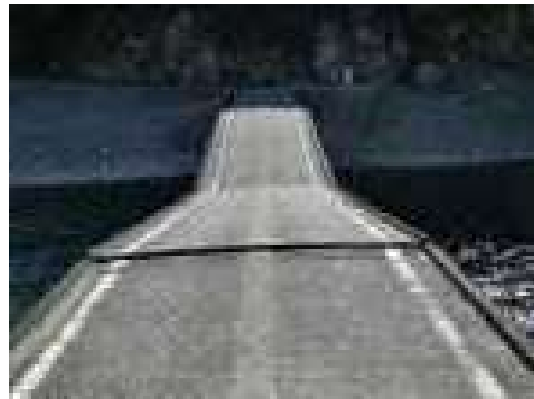
③パイルベント橋脚の腐食や座屈，ひび割れ

- ・ 3.1(2)①ホ) に注意するとおり，没水部や飛沫部において，鋼製のパイルベント橋脚に著しく腐食が生じる場合がある。
- ・ また，コンクリートパイルベント橋脚においても，ひびわれ等により耐荷力が著しく低下したと判断された例が見られているので注意を要する。
- ・ 洗掘の影響や地震の影響を受けやすいとされている。
- ・ 「水中部の状態把握に関する参考資料」（平成31年2月国土交通省道路局国道・技術課）も参考にすること。」
