3 地区別カルテ【B エリア】

No.7

天竜区佐久間町相月、大井、

水窪町山住

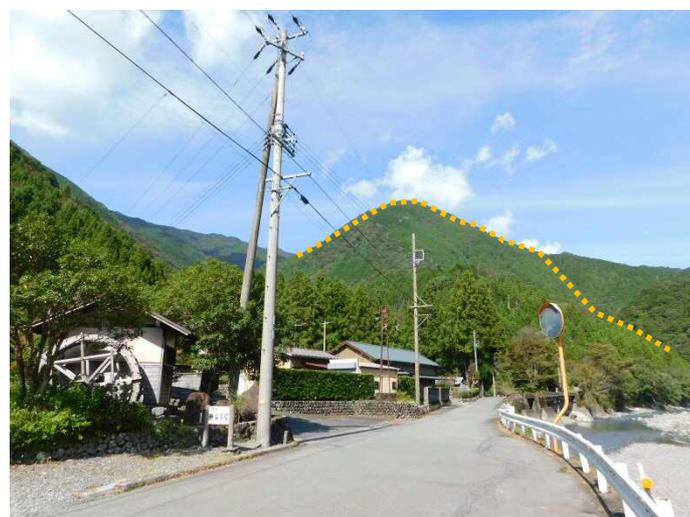
①勝坂神楽の里総合案内所から北北西方向

手前の尾根の影響で、風車は視認できない。

28			身近な視点場からの見え方(現地写真)	勝坂神楽の里総合案内所、勝坂神楽伝承館からは想定風車配置の稜線は視認できない
29			自然歩道からの距離	約 12.7km
30	⑥水利	水源	湧水・取水地点(概ね下流 2km 圏内)	下流域にあり
31			飲料水供給施設(概ね下流 2km 圏内)	下流域にあり
その他、特筆すべき事柄			なし

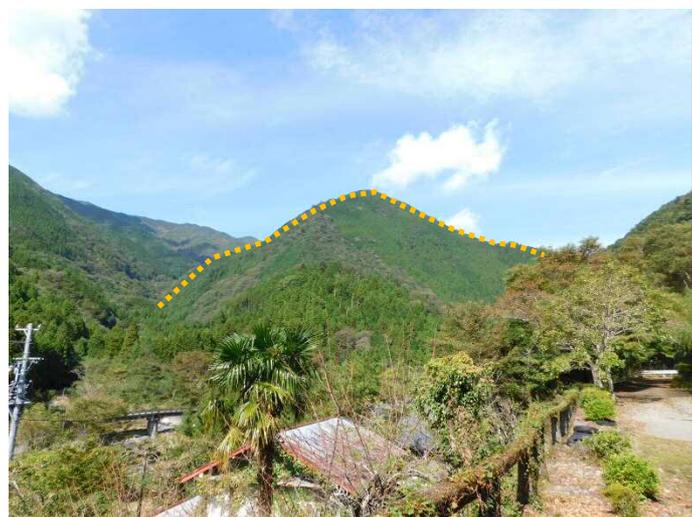
②勝坂神楽伝承館から北北西方向

手前の尾根の影響で、風車は視認できない。

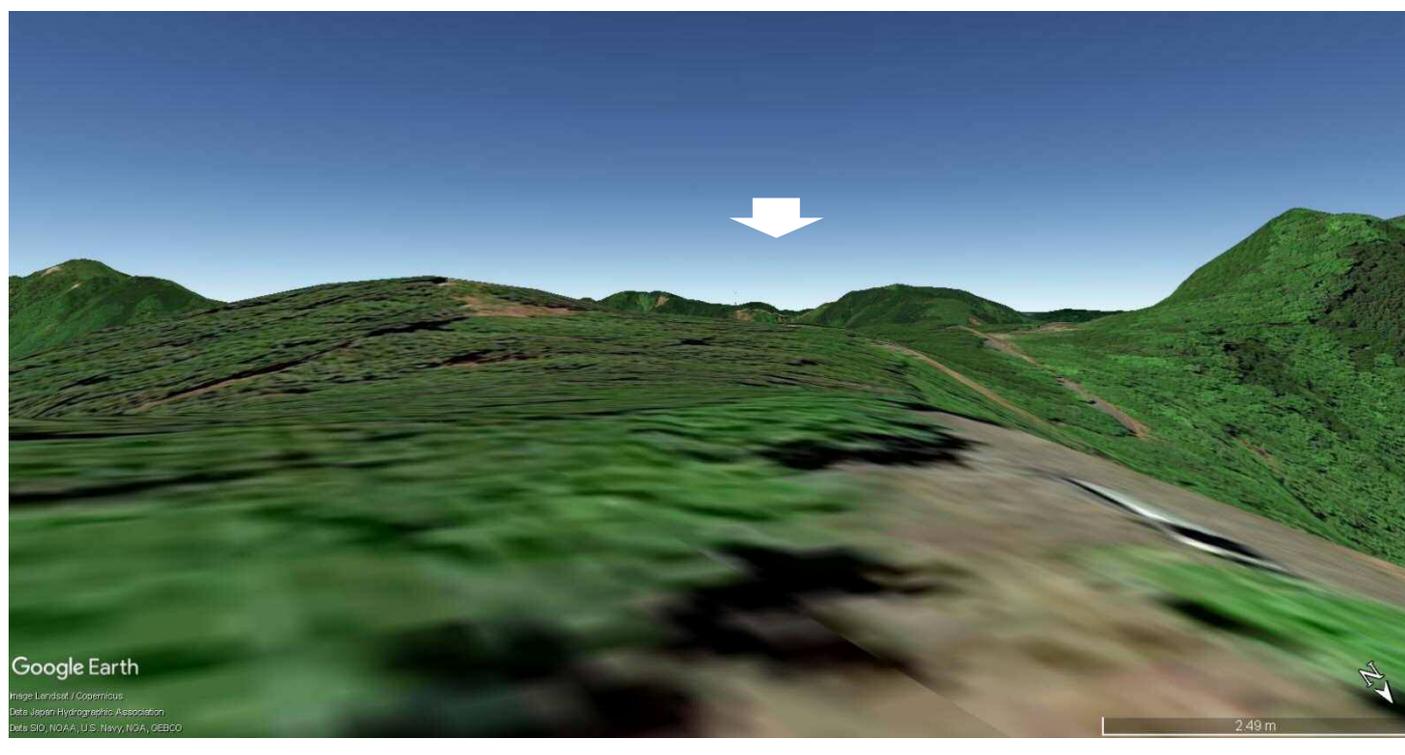
眺望点名	野鳥の森展望台	対象地の方向	南西
------	---------	--------	----

※図中の矢印は、風車が見えると想定される方向・場所を示す。
