参考資料 1. 一般的な構造と主な着目箇所

1. 1 附属物（標識，照明施設等）の一般的な構造と主な着目箇所

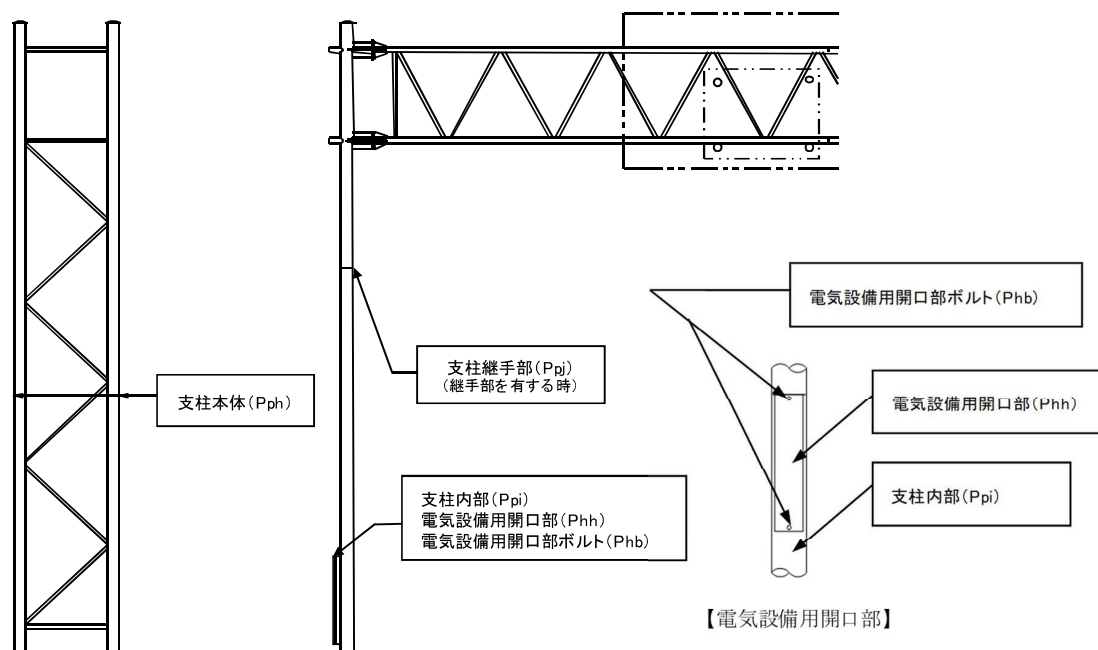
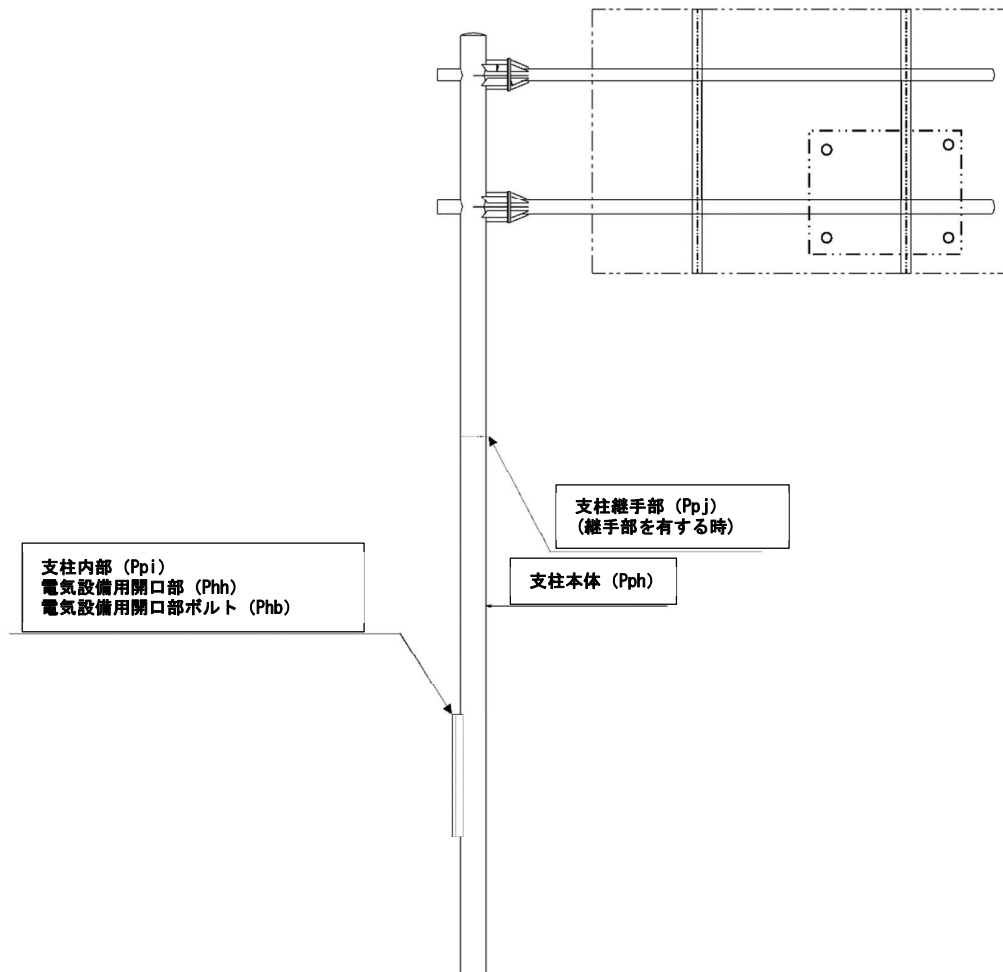
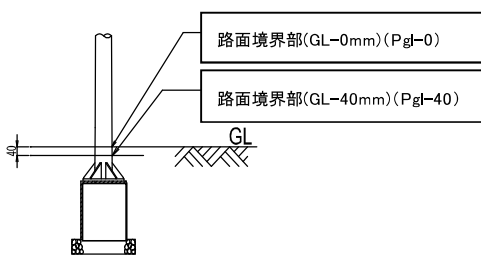
- ・ 支柱本体
- ・ 支柱継手部
- ・ 支柱分岐部
- ・ 支柱内部
- ・ 電気設備用開口部
- ・ 電気設備用開口部ボルト
- ・ 路面境界部（GL-0mm）
- ・ 路面境界部（GL-40mm）
- ・ リブ取付溶接部
- ・ 柱・ベースプレート溶接部
- ・ 柱・基礎境界部

- ・各溶接部は，亀裂が生じやすい。
- ・路面境界部及び柱・基礎境界部の腐食は，突然の倒壊を起こす要因になるため特に注視する必要がある。
- ・支柱継手部の内部に接合用リングを設置している場合，支柱の結露等により支柱内部から腐食することがある。
- ・外観で腐食，亀裂が見られる場合には，支柱内部に雨水が浸入し，支柱内部の滞水及び腐食が生じやすい。
- ・地下引き込み管や電気設備用開口部のパッキンの劣化や通気孔につまりがあると，支柱内部の滞水及び腐食が生じやすい。
- ・引き込み柱を兼用している支柱では，地下配管から地下水が支柱内に水が浸入し，滞水や滞水跡が生じている場合がある。
- ・支柱内部に滞水が見られる場合には，変状が急速に進展することがある。

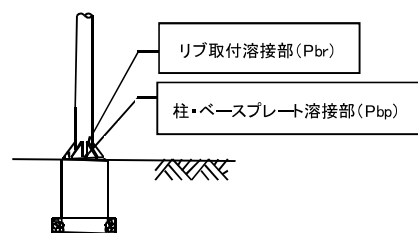
【ベースプレートが露出している場合】

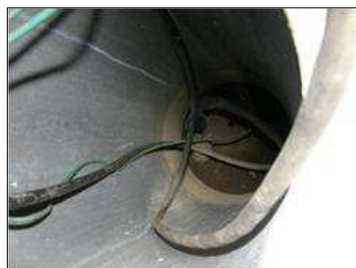
滞水の形跡がある場合

支柱内部が滞水している，又は滞水の形跡がある場合は，雨水が入らないようパッキンの交換等を行うことが望ましい。

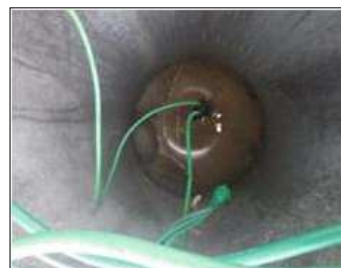
滞水している場合

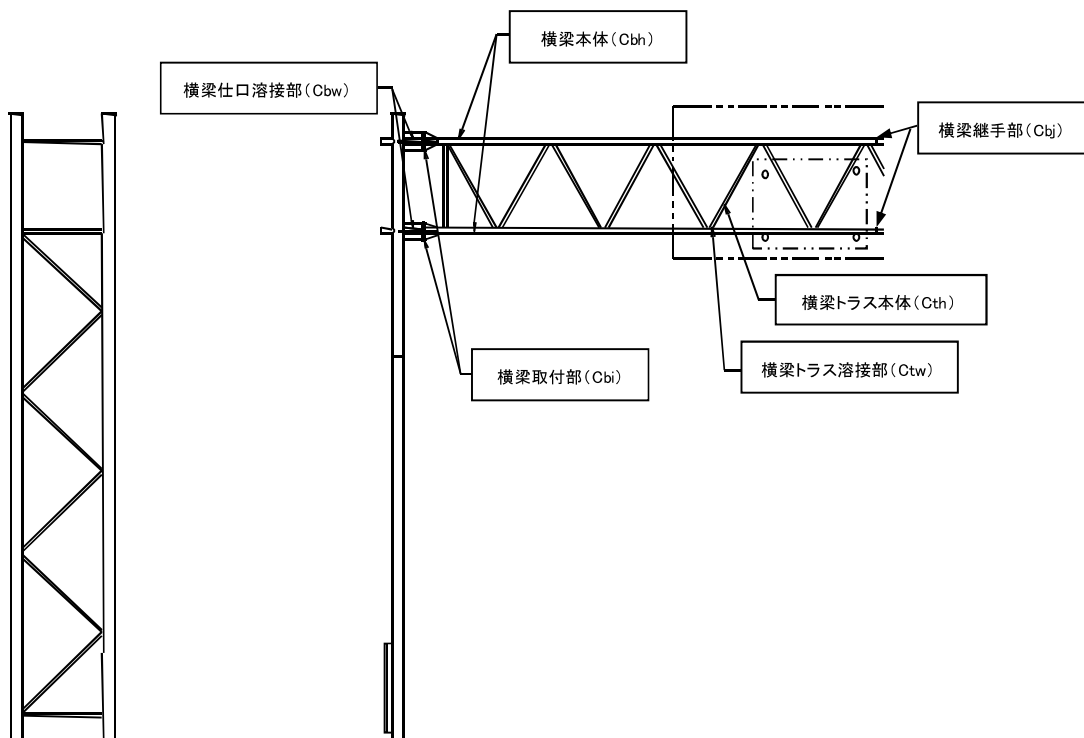
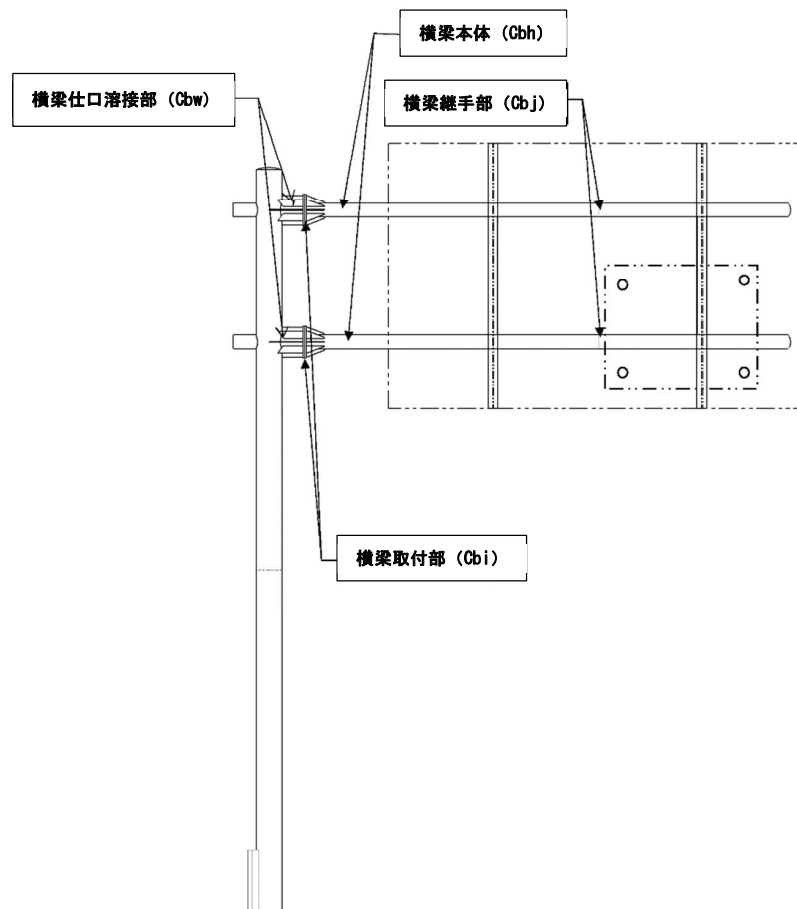
- ・ 横梁本体
- ・ 横梁取付部
- ・ 横梁トラス本体
- ・ 横梁仕口溶接部
- ・ 横梁トラス溶接部
- ・ 横梁継手部

- ・ 各溶接部は，亀裂が生じやすい。
- ・ 横梁取付部は，振動によりボルトのゆるみ・脱落が生じることがある。
- ・ 横梁仕口溶接部は，雨水の滞水の影響を受け，腐食が進行しやすいことがある。
- ・ 外観で腐食，亀裂が見られる場合には，支柱内部に雨水が浸入し，支柱内部の滞水及び腐食が生じやすい。

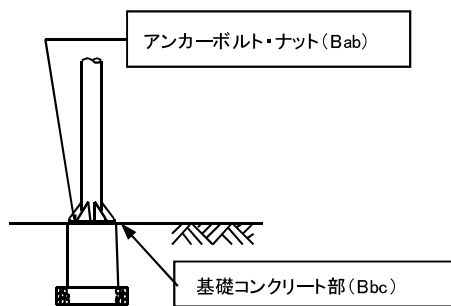
- ・基礎コンクリート部
- ・アンカーボルト・ナット

【ベースプレートが露出している場合】

- ・基礎コンクリートは、振動や雨水の滞水等の影響により、ひびわれや剥離が発生する場合がある。
- ・アンカーボルト・ナットは、振動の影響でゆるむことがある。
- ・アンカーボルトは、路面境界部の滞水の影響を受け、著しく腐食が進行する場合がある。

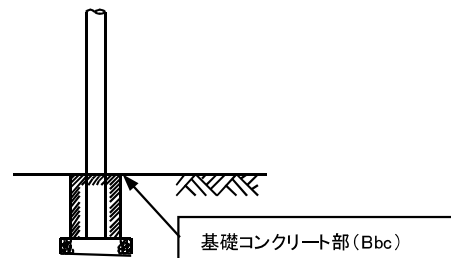
【基礎コンクリートが露出している場合】

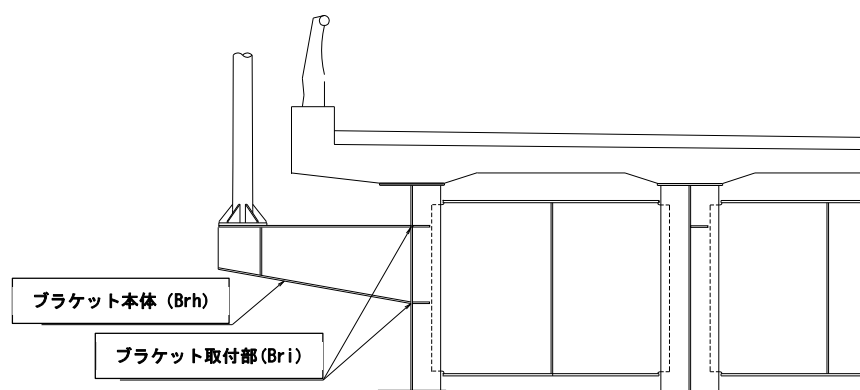
- ・ ブラケット本体
- ・ ブラケット取付部

- ・ 各溶接部は，亀裂が生じやすい。
- ・ アンカーボルト・ナットは，振動の影響でゆるむことがある。
- ・ アンカーボルトは，滞水の影響を受け，著しく腐食が進行する場合がある。

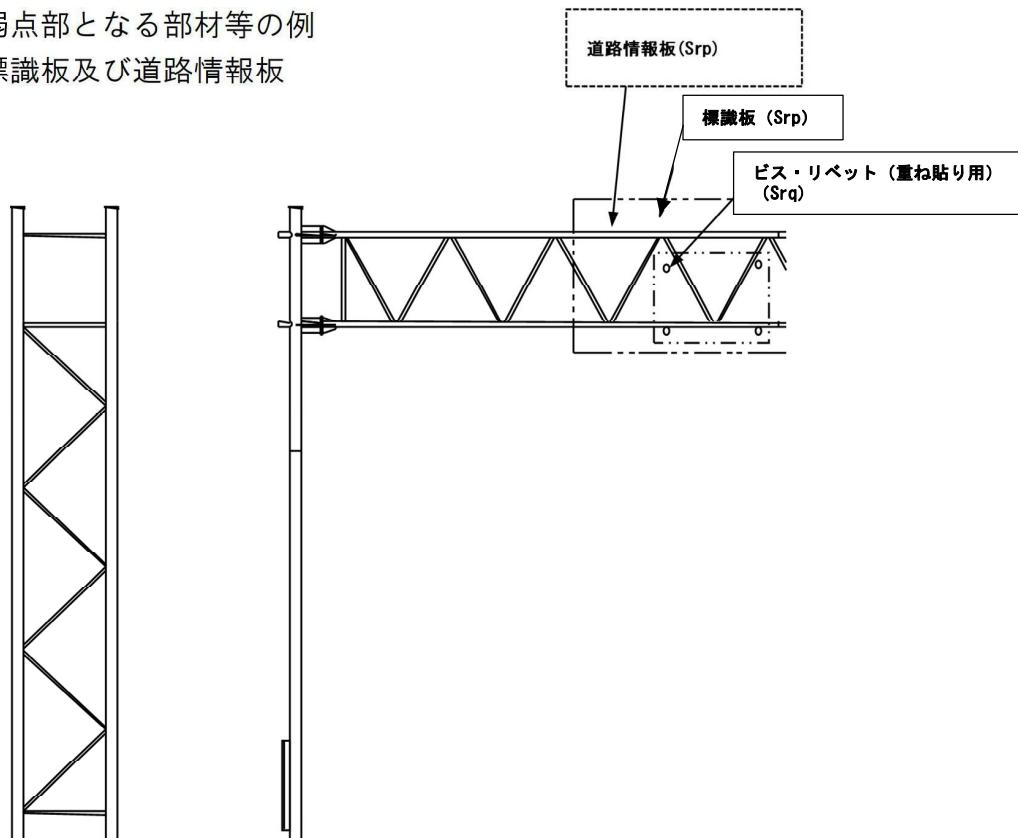
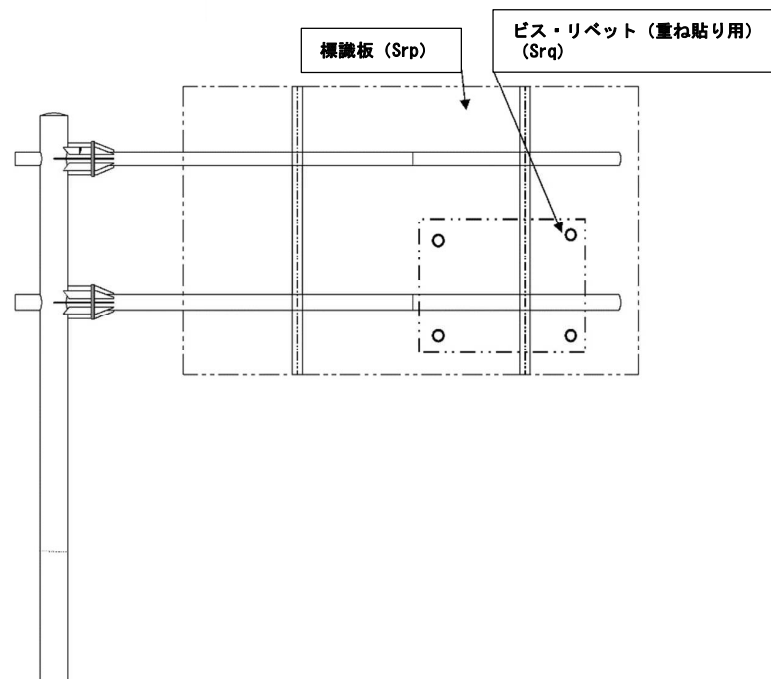
- ・ 標識板及び道路情報板

- ・標識板に簡易なビスやリベットを用いて表示の重ね貼りをしているとき、それらのビスやリベットに腐食や破断、脱落が生じることがある。

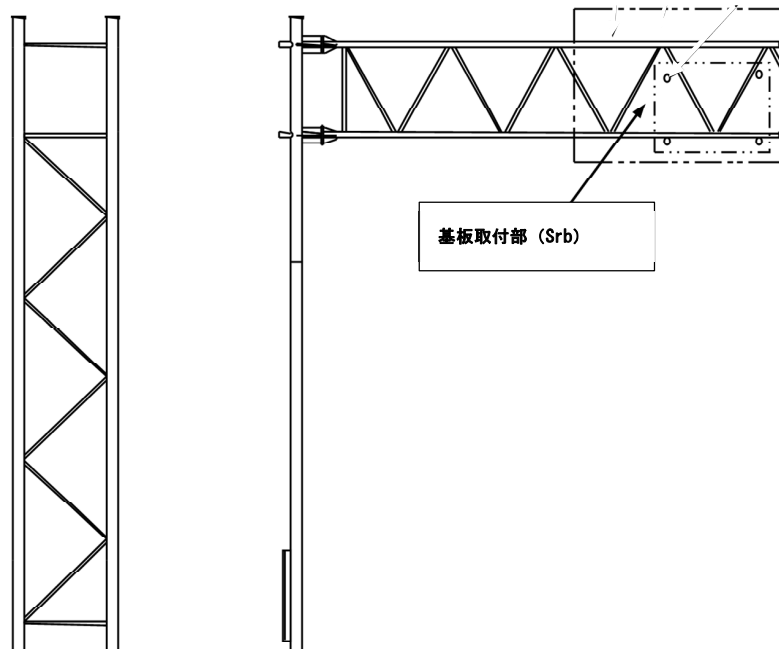
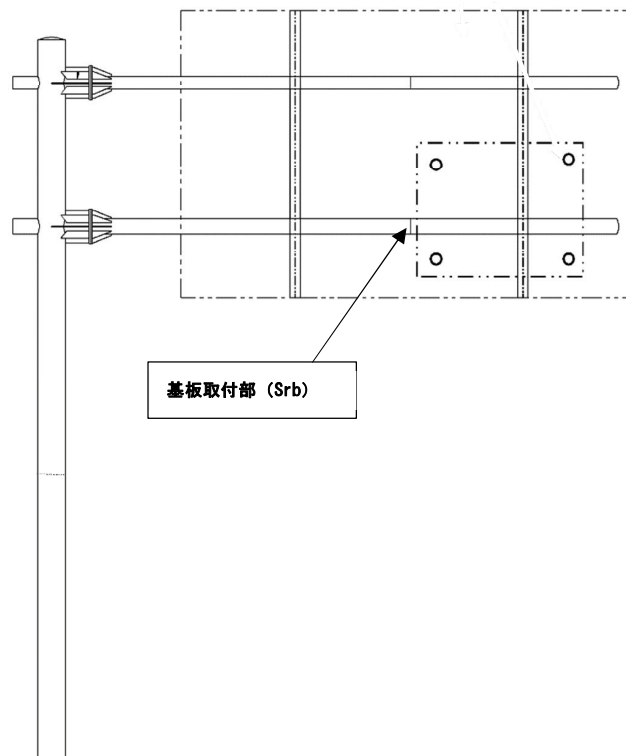
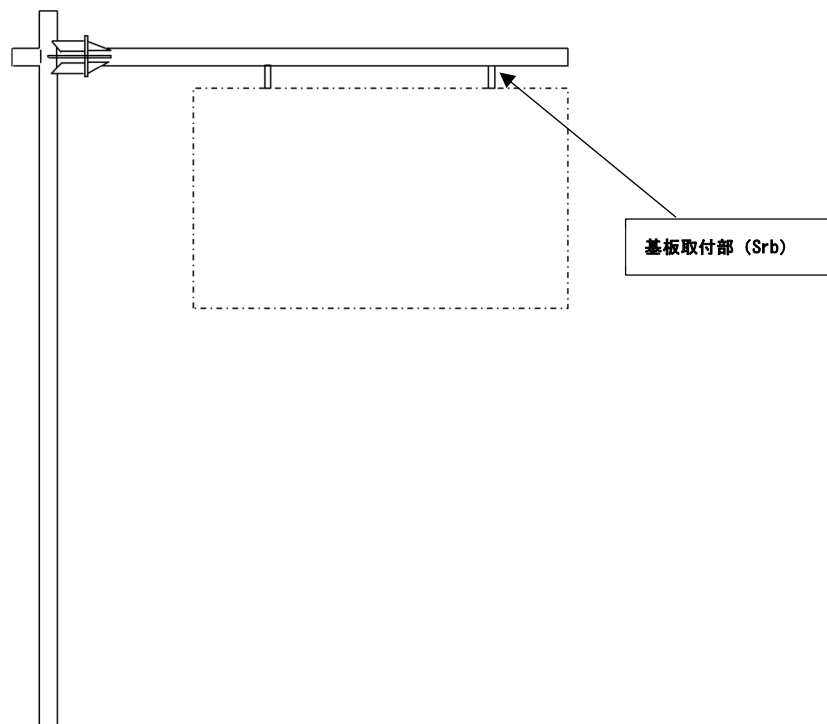
#### ・ 基板取付部

- ・ 基板取付部は、振動によりボルトのゆるみ・脱落が生じることがある。
- ・ 基板に車両接触痕がある場合、取付部等に著しい変形や亀裂が生じていることがある。
- ・ ヒンジ構造で標識板を吊り下げている構造（吊下式）については、標識板が落下する事案が発生していることから、取付部の点検に特に注視する必要がある。
