## 参考資料 7

特定の条件を満足する溝橋の  
定期点検に関する参考資料

## 参考資料 7. 特定の条件を満足する溝橋の定期点検に関する参考資料

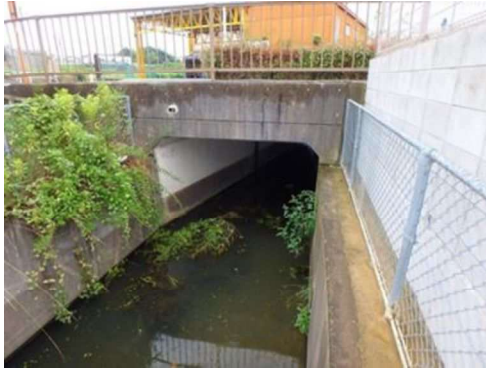
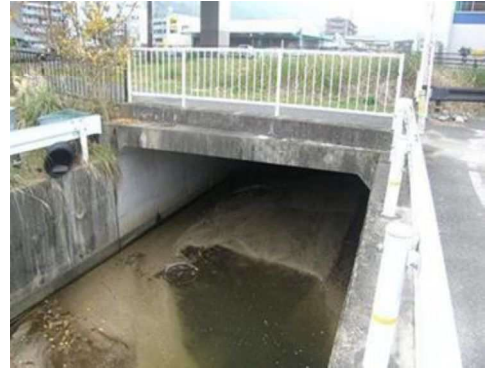
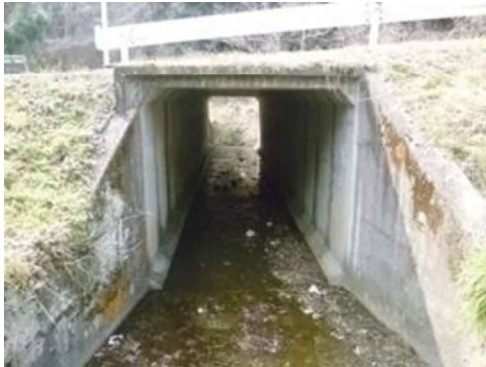
- ・充実断面を有する一連の鉄筋コンクリート部材からなり、支持する道路の横断方向に見たときに剛性ボックス断面が構成される。
- ・ボックスの隅角部は剛結されているとみなせる。
- ・各部材のせん断スパン比も小さく、かつ、ボックスの各辺の断面寸法の変化がない。なお、せん断スパン比が小さいと考えられる溝橋の諸元を定量的に示すことはできないが、過去の道路土工カルバート工指針平成 11 年 3 月（社団法人 日本道路協会）に具体の設計法を示している剛性ボックスカルバートの断面の大きさや、全国の溝橋の定期点検結果のうちこの参考資料の作成にあたって参考とした範囲からは、場所打ちコンクリートによる場合は内空高 5m × 内空幅 6.5m まで、プレキャスト部材による場合は内空高 2.5m × 内空幅 5m までの断面であればこれに該当することが多いと考えてよい。以下に例を示す。

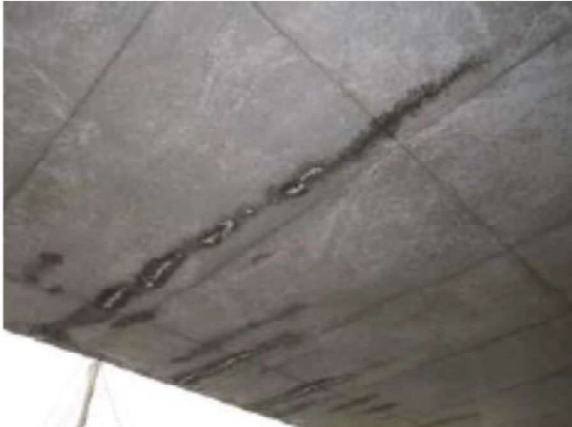
| | <p><b>例</b></p> <p>頂版コンクリートに漏水を伴うひびわれがある場合、貫通したひびわれの上側から雨水が供給されている可能性が高い。内部鉄筋の腐食やコンクリートの劣化が促進される可能性がある。原因が除去されないままでは、内部鋼材の断面減少や破断を生じたり、コンクリートに上載荷重の影響でひびわれが発達したり、コンクリートがブロック化していくなど耐荷性能が低下する可能性もある。</p> |

| <p><b>備考</b></p> <p>■頂版に生じる応力は、溝橋の諸元や土被りによってもそれぞれ大きく異なる。また頂版上面側は視認できないため、下面側の変状の有無や性状の評価にあたっては、構造条件のみならず土被りの条件なども考慮して原因の推定や、耐荷性能に関する評価を行う必要がある。</p> <p>■頂版上面側からの雨水の浸透や貫通による劣化では下面側に漏水や貫通ひびわれの開口となって変状が現れたときには、内部鋼材の腐食やコンクリート劣化が進展して耐荷性能が大きく低下していることもあるため注意が必要である。</p> | |

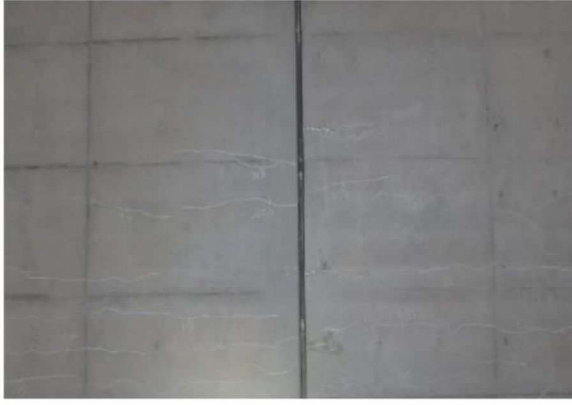
| | <p><b>例</b></p> <p>頂版コンクリートの接合部では、内部に一体化のための鉄筋などが配置されていることが一般的である。目地部から伸びるひびわれによって、有効断面が減少していくと、版としての剛性が低下したり、鉄筋の付着が低下、接合機能の低下などによって頂版全体の耐荷性能が低下する可能性がある。またひびわれから雨水の浸入が生じると鉄筋の腐食を生じさせる可能性もある。なお、ひびわれの発生原因は様々に考えられるだけでなく、複数の原因が関わっていることも多く、必要な情報を取得して原因の推定などの評価を行う必要がある。</p> |

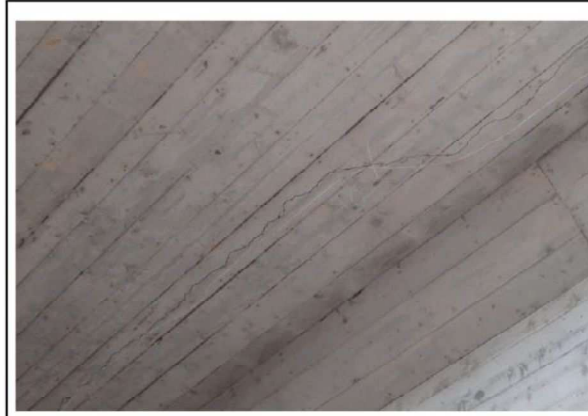
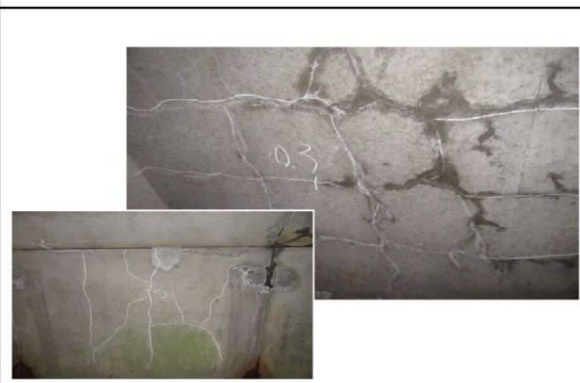
頂版コンクリートは上載荷重に対する床版としての抵抗以外に、断面全体の耐荷性能にも大きな役割を果たしている。そのため頂版コンクリートに生じたひびわれによる影響も多岐にわたることになる。また様々な作用に対して頂版コンクリートにも応力が伝達されるため、その原因や発生位置、性状によらず、溝橋に作用する可能性がある荷重に対する影響を評価する必要がある。

なお、ひびわれの性状や発生位置には、その原因に応じた特徴があらわれることも多く、原因の推定や今後の変状の変化傾向の推定にあたっては、溝橋の構造的特徴に加えてひびわれの発生位置や性状にも着目する必要がある。このとき、ひびわれの発生には複数の異なる原因が関わっていることも多いことに注意が必要である。

- 土被りが浅い頂版では活荷重による応力の変動により床版作用に起因するひびわれが生じやすい
- 頂版コンクリートでは、応力の繰り返し変動、内部鋼材の腐食を生じさせる水の内部への浸入は、原因が除去されない限りひびわれの発達や進展を継続させる可能性が高く注意が必要である。
- 隅角部やその近傍は応力集中箇所であり、その位置にひびわれがあると進展によって耐荷力に重大な影響を及ぼす可能性があるだけでなく、かぶりコンクリートの脱落を生じさせやすい。

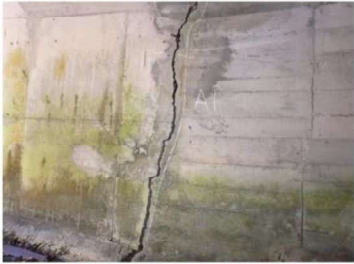
| | <div>例</div> <p>背面土がある側壁コンクリートで漏水を伴うひびわれがある場合、貫通した水みちがあることを意味しており、漏水が継続すると、内部鋼材の腐食が進展し、その範囲や位置によっては、耐荷性能に影響を及ぼす場合もある。</p> |

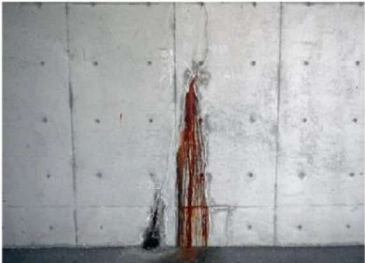
| | <div>例</div> <p>背面土がある側壁コンクリートで漏水を伴うひびわれがある場合、貫通した水みちがあることを意味しており、漏水が継続すると、内部鋼材の腐食が進展し、その範囲や位置によっては、耐荷性能に影響を及ぼす場合もある。</p> |

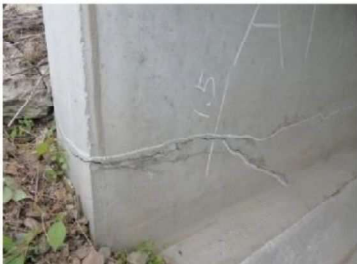
| | <div>例</div> <p>隅角部近傍は応力集中箇所となっていることが多く、ひびわれが生じている場合、構造全体の耐荷性能が低下している可能性がある。隅角部でひびわれが生じる原因には、構造全体の沈下断面全体の異常変位や過大な応力の発生なども考えられる。</p> |

| <div>備考</div> <p>■例えば隅角部やその近傍のひびわれやせん断ひびわれなど、進展すると耐荷力に重大な影響を及ぼす可能性がある部位にひびわれが発生している場合は、進展性について慎重に判断しなければならない。</p> | |

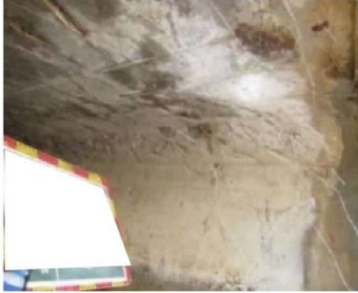
| | <p><b>例</b></p> <p>漏水を伴うひびわれがある場合、上側又は背後からのコンクリート内部への顕著な漏水が継続するなど、環境が改善されないまま放置されると、内部鋼材の腐食が進展し、耐荷性能に影響を及ぼす場合もある。</p> |

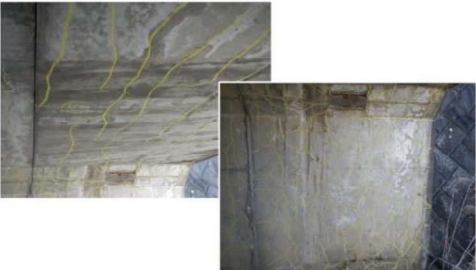
| | <p><b>例</b></p> <p>漏水を伴うひびわれがある場合、上側又は背後からのコンクリート内部への顕著な漏水が継続するなど、環境が改善されないまま放置されると、内部鋼材の腐食が進展し、耐荷性能に影響を及ぼす場合もある。</p> |

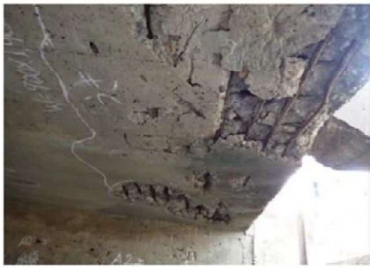
| | <p><b>例</b></p> <p>頂版コンクリートで広範囲にかぶりコンクリートのうきや剥離が生じたり、露出した鉄筋に腐食が見られるような場合、上側から内部を浸透してきた雨水による場合もある。その場合、下面にこれらの変状が現れた時点で既に内部鋼材の腐食やコンクリートの劣化が広く進行している可能性もある。頂版コンクリートの落下による第三者被害にも注意が必要である。</p> |

| <p><b>備考</b></p> <ul style="list-style-type: none"> <li>■ 周辺環境によっては、塩害の可能性についても検討するのがよい。</li> <li>■ 頂版の広範囲にわたって剥離を伴うひびわれが生じており、内部鉄筋の腐食が広範囲に進行していることが見込まれる場合、腐食の急速な進行が懸念される場合がある。また、腐食の程度によっては、活荷重などの作用に対して耐荷性能が低下している可能性がある。</li> </ul> | |

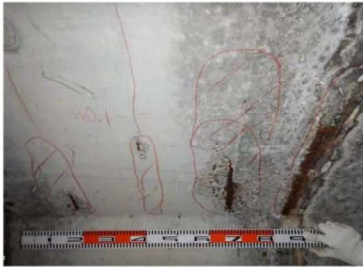
| | <p><b>例</b></p> <p>頂版コンクリートで広範囲にかぶりコンクリートの浸潤や変色が見られる場合、上側から内部を浸透してきた雨水による場合もある。その場合、下面にこれらの変状が現れた時点で既に内部鋼材の腐食やコンクリートの劣化が広く進行している可能性もある。またかぶり不足やひびわれの発生に起因して下側から鉄筋の腐食の進行も同時に進行していることもある。</p> |

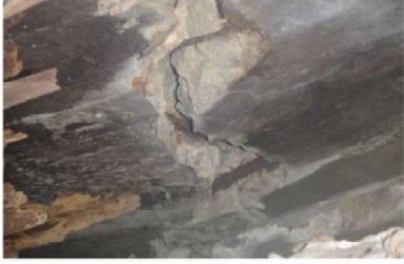
| | <p><b>例</b></p> <p>頂版コンクリートに大規模な貫通ひびわれが生じている場合、耐荷性能が低下しており、活荷重などの作用によってその位置で部材が破壊するなど、耐荷性能が喪失することもある。またコンクリート塊の落下による第三者被害にも注意が必要である。</p> |

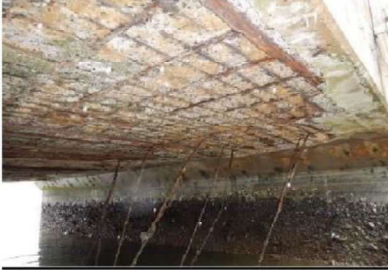
| | <p><b>例</b></p> <p>最外層の鉄筋が広範囲に腐食して、かぶりコンクリートの劣化も広範囲に及ぶ場合、さらに奥にある鉄筋やコンクリートにも腐食やひびわれが生じて耐荷性能が大きく低下していることもある。鉄筋の腐食やコンクリートの劣化が上側からの水による場合には、既に断面全体に損傷が及んでいる可能性もある。</p> |

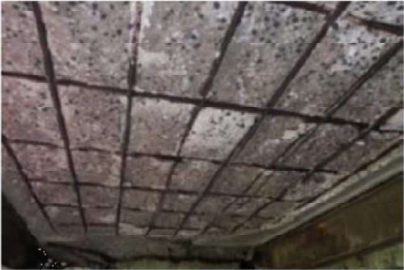
| | <p><b>例</b></p> <p>広範囲に鋼材が腐食し、鉄筋の断面減少や破断などが見られる場合、その範囲や位置、コンクリートの状態によっては、耐荷性能が低下している可能性があり、活荷重などの作用によって、コンクリートが抜け落ちることもある。</p> |

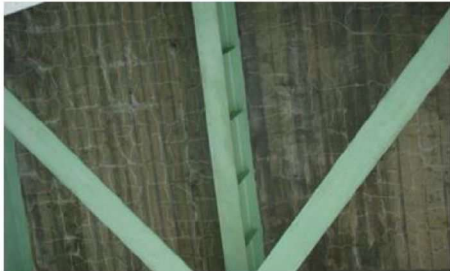
| | <p><b>例</b></p> <p>床版全体に広く格子状のひびわれが発達している場合、版としての一体性が低下し、ひびわれの進展は加速する可能性が高い。貫通ひびわれが生じるなど雨水の浸入によって急速に耐荷性能も低下することがある。ひびわれが発達すると踏み抜きや路面陥没、コンクリート塊の落下に至ることもある。<br/>(写真は、桁橋の床版の例)</p> |

| <p><b>備考</b></p> <ul style="list-style-type: none"> <li>■ 頂版において活荷重による応力変動が大きいと懸念される場合には、疲労によるひびわれの可能性はある。</li> <li>■ 貫通ひびわれが生じ、輪荷重による応力の変動が顕著である場合、放置すると急速に劣化が進行する可能性が高い。これにコンクリート内部への水の浸入が重なると、劣化を著しく促進する可能性が高い。</li> </ul> | |

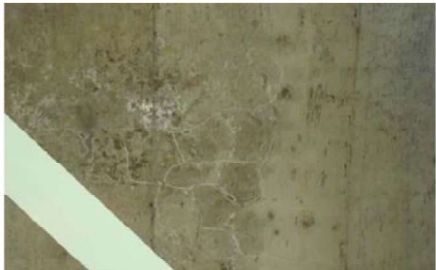
| | <p><b>例</b></p> <p>床版裏面に漏水、著しい浸潤、石灰分の析出がみられる場合、上面側からの雨水が床版を貫通するひびわれを通じて下面にまで到達している可能性が高い。局部的であっても、その部位で鉄筋が腐食していたりコンクリートがブロック化して抜け落ちや、路面陥没、舗装の飛散などに至る可能性もある。<br/>(写真は、桁橋の床版の例)</p> |

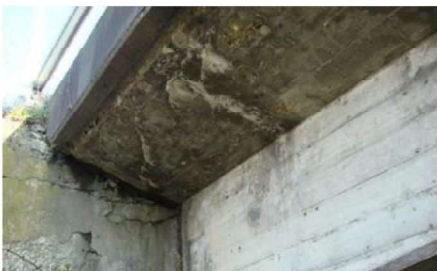
| | <p><b>例</b></p> <p>床版裏面に漏水、著しい浸潤、石灰分の析出がみられる場合、床版を貫通するひびわれが生じているため、局部的であっても、雨水の影響も関わって急速に劣化が進行して抜け落ちを生じたり、路面凹凸の発生、舗装の飛散などが生じる可能性もある。<br/>(写真は、桁橋の床版の例)</p> |

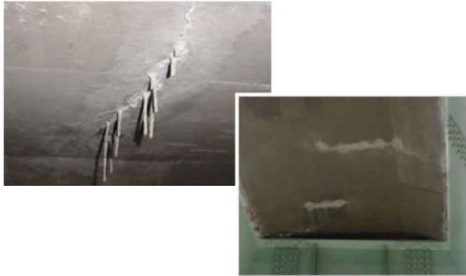
| | <p><b>例</b></p> <p>床版裏面に連続的なひびわれが生じている場合、その断面ではひびわれが貫通しており、漏水や石灰分の析出を伴う場合には上面からの雨水の浸入による鉄筋の腐食やひびわれ面の劣化も生じていることがある。このような状態では耐荷性能は低下しており、床版防水の不備などで雨水の浸入が継続すると、急速に損傷が進展する可能性もある。<br/>(写真は、桁橋の床版の例)</p> |

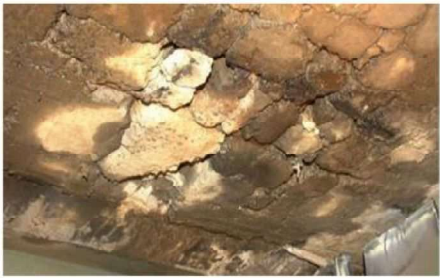
| | <div data-bbox="805 465 885 492">例</div> <p>床版下面側のひびわれが格子状に発達してひびわれ幅も大きくなっていたり、顕著な漏水や石灰分の析出が生じている場合、貫通ひびわれによって既に床版コンクリートがブロック化して一体性を失っている可能性が高い。輪荷重などの作用で、容易に抜け落ちる可能性がある。<br/>(写真は、桁橋の床版の例)</p> |

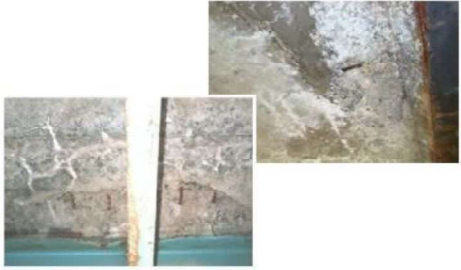
| | <div data-bbox="805 772 885 799">例</div> <p>床版下面側のひびわれが格子状に発達してひびわれ幅も大きくなっていたり、顕著な漏水や石灰分の析出が生じている場合、貫通ひびわれによって既に床版コンクリートがブロック化して一体性を失っている可能性が高い。輪荷重などの作用で、容易に抜け落ちる可能性がある。<br/>(写真は、桁橋の床版の例)</p> |

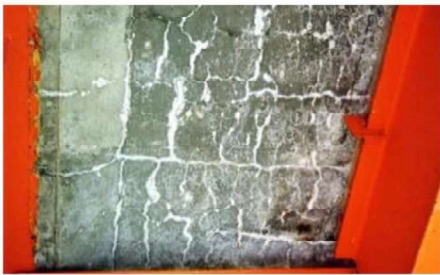
| | <div data-bbox="805 1079 885 1106">例</div> <p>床版下面側のひびわれが格子状に発達してひびわれ幅も大きくなっていたり、顕著な漏水や石灰分の析出が生じている場合、貫通ひびわれによって既に床版コンクリートがブロック化して一体性を失っている可能性が高い。輪荷重などの作用で、容易に抜け落ちる可能性がある。<br/>(写真は、桁橋の床版の例)</p> |

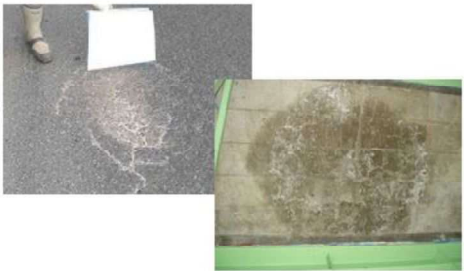
| | <div data-bbox="805 1386 885 1413">例</div> <p>床版下面では局所的な浸潤に留まっていたり、ひびわれの範囲が限定的であっても、直上の舗装に陥没やセメント分の噴出痕が見られる場合、床版上面が土砂化しているなど上側からも損傷が拡大しつつあり、抜け落ちを生じるなど深刻な状態となりやすい状態である可能性が高い。<br/>(写真は、桁橋の床版の例)</p> |

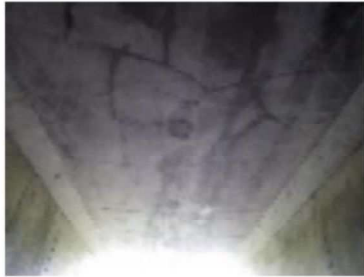
| | <p>例</p> <p>過去に補修・補強した部位からひびわれが生じている場合、変状の全貌が外観目視では判断できないことが多い。内部で劣化が進行している場合、危険な状態となっている可能性もある。</p> |

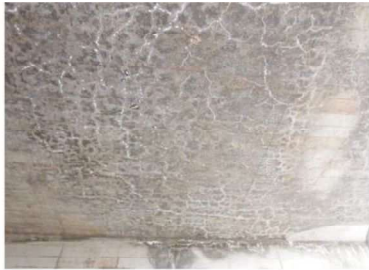
| | <p>例</p> <p>不規則なひびわれが発達したり、全面に顕著な変色が拡がっている場合には、アルカリ骨材反応の併発など複合的な劣化が生じていることが疑われる。</p> |

| <p>備考</p> <p>■塩害やアルカリ骨材反応を生じている場合、着実に劣化が進行することが多く、場合によっては急速に状態が変化することもある。そのため、塩害やアルカリ骨材反応を生じている可能性がある場合には、専門家の助言を受けるなどし、調査とそれらを踏まえた維持管理計画を検討するのがよい。</p> | |

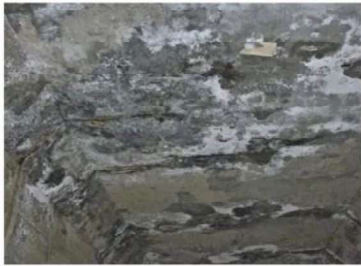
| | <p>例</p> <p>不規則なひびわれが発達したり、全面に顕著な変色が拡がっている場合には、アルカリ骨材反応の併発など複合的な劣化が生じていることが疑われる。</p> |

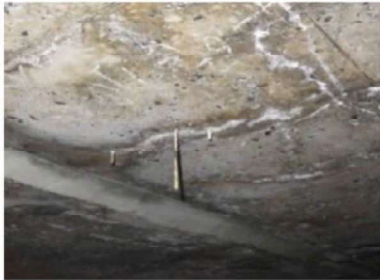
| | <p>例</p> <p>不規則なひびわれが発達したり、全面に顕著な変色が拡がっている場合には、アルカリ骨材反応の併発など複合的な劣化が生じていることが疑われる。</p> |

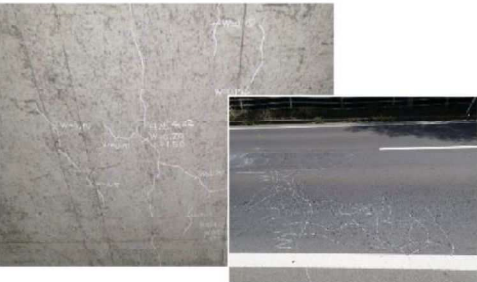
| | <p>例</p> <p>頂版コンクリートと舗装の両者にひびわれが見られる場合、土被りが浅いなど、活荷重による応力変動の繰り返しの影響を受けやすい場合には、床版ひびわれに発展する可能性もある。</p> |

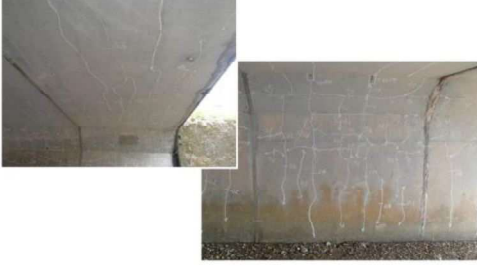
| | <p>例</p> <p>頂版から側壁に連続して規則的にひびわれが発生している場合には、配筋とひびわれの位置関係、使用材料、周辺地盤の沈下等に伴う土圧の増加など様々な観点から、原因を調べるのがよい。</p> |

| <p>備考</p> <ul style="list-style-type: none"> <li>■原因を調べるにあたっては、底版が存在しない、頂版・側壁・底版が互いに剛結されていない、途中で接合部があるなど、構造形式の想定に疑いがないかも確認しておくとうい。</li> <li>■周辺環境によっては、塩害などとの複合的な劣化についても調査が必要な場合もある。</li> </ul> | |

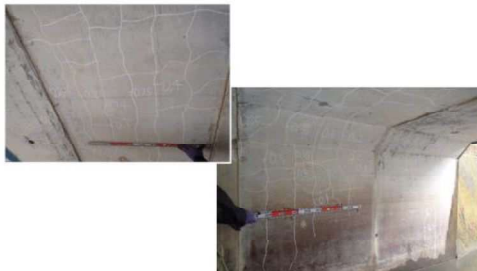
| | <p>例</p> <p>頂版から側壁に連続して規則的にひびわれが発生している場合には、配筋とひびわれの位置関係、使用材料、周辺地盤の沈下等に伴う土圧の増加など様々な観点から、原因を調べるのがよい。</p> |

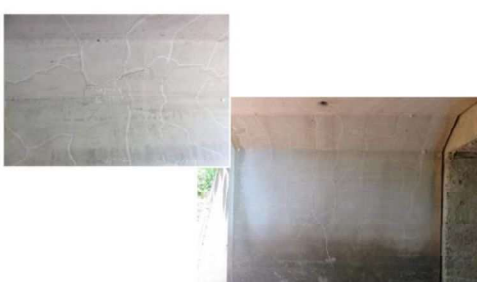
| | <p>例</p> <p>頂版から側壁に連続して規則的にひびわれが発生している場合には、配筋とひびわれの位置関係、使用材料、周辺地盤の沈下等に伴う土圧の増加など様々な観点から、原因を調べるのがよい。</p> |

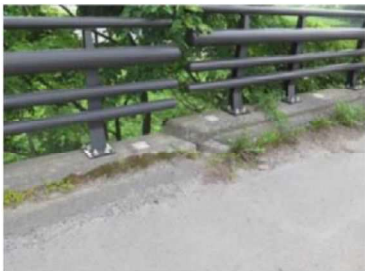
| 周辺地盤 | | 不同沈下 | |
|---|--|---|---|
| | | 例 | 路面に段差や線形不整が生じている場合、構造全体が沈下や異常変位を生じている可能性がある。構造全体の安定性など耐荷性能に影響が生じている可能性がある。なお液状化や地盤そのものの沈下など様々な原因が考えられる。不同沈下では構造物同士の遊間異常により干渉や接続部の損傷が生じている可能性もある。 |

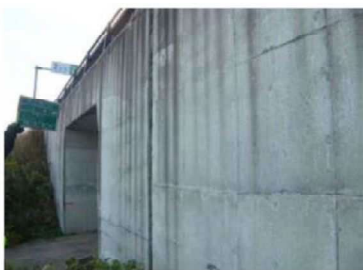
| 周辺地盤 | | 不同沈下 | |
|---|--|---|---|
| | | 例 | 底版周辺の地盤の変状等により、不同沈下が生じている場合や隣接する盛土部の沈下等の異常により構造物全体が沈下や傾斜、異常変位を生じている場合、土圧の異常、隣接するボックス同士の相互干渉などが生じている可能性がある。その場合、構造全体としての耐荷性能は低下している可能性がある。 |

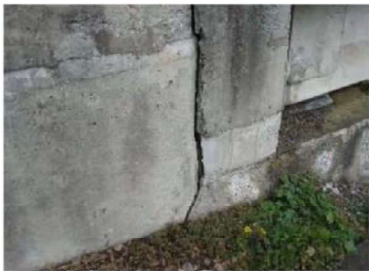
| 周辺地盤 | | 不同沈下 | |
|---|--|---|---|
| | | 例 | 底版周辺の地盤の変状等により、不同沈下が生じている場合や隣接する盛土部の沈下等の異常により構造物全体が沈下や傾斜、異常変位を生じている場合、土圧の異常、隣接するボックス同士の相互干渉などが生じている可能性がある。原因には周辺土砂の流出や吸い出し、盛土など周辺地盤全体の変位など様々な可能性が考えられる。 |

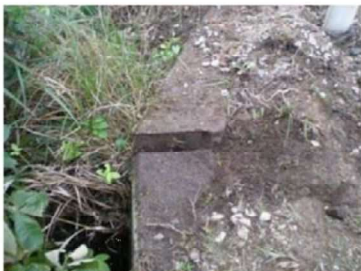
| 周辺地盤 | | 不同沈下 | |
|---|--|---|---|
| | | 例 | 構造物の周辺に土砂の流出痕が見られる場合、過去に液状化が生じた可能性がある。液状化が生じた場合、構造物に沈下や傾斜などの異常変位が見られることもあるが、明確な変状がなくとも支持力に影響が生じていたり、背面土の土圧に異常が生じていることもあるため注意が必要である。 |

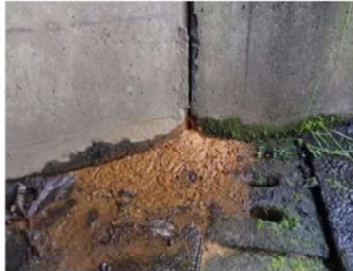
| その他 | | 吸い出し、土砂流出 | |
|---|--|---|---|
| | | 例 | <p>ひびわれ部、打継ぎ目地、構造間の接合部、隣接するコンクリート擁壁との隙間などから土の流出が見られる場合、貫通部を通じて背面の土砂が流出している。空洞の発生や背面の土構造強度低下、土圧の異常などによって耐荷性能に深刻な悪影響を及ぼす可能性もある。また大雨時の流水などで急速に変状が進行することもある。</p> |

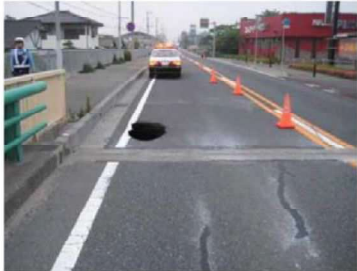
| その他 | 舗装の異常 | 路上 |
|---|---|---|
| | | <div data-bbox="802 465 887 495">例</div> <p>背面の路面に変状が生じている場合、構造物背面土の流出が生じている可能性がある。<br/>大雨時の流水により、路面に陥没などの異常が急速に進展する可能性もある。</p> |

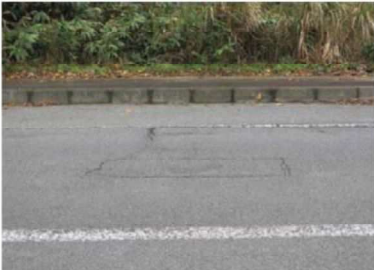
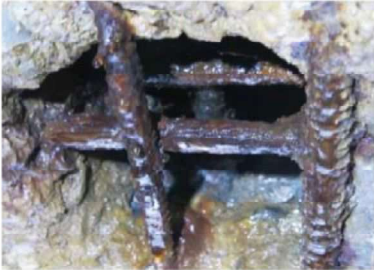
| その他 | 舗装の異常 | 路上 |
|---|---|---|
| <br> | | <div data-bbox="802 770 887 799">例</div> <p>舗装表面に損傷が見られる場合、頂版コンクリートの抜け落ち、鉄筋の露出・腐食等の損傷が生じていたり、内部コンクリートの劣化が生じているなど、耐荷力に影響を与えている場合がある。<br/>また、過去に附属物が設置されていたなどの理由により、頂版コンクリートの一部が後埋めされているなど、局部で損傷が生じている場合がある。</p> |

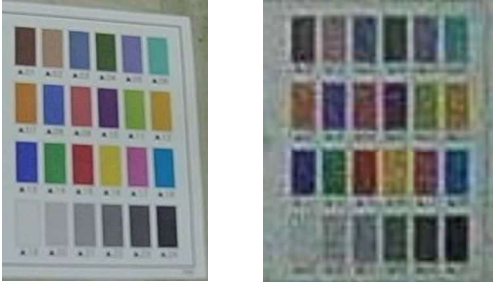
| 調査機器 | カラーチャート見本 | 代表的な画像 | 評価 |
|---|---|---|---|
| B | | | テストパターンと正対して画像を取得できるケース（左写真）では、色調は正確に取得できる。テストパターンに対して斜め位置での撮影の場合、解像度及び色調取得の精度は劣る（右写真）。 |

■目視と機器による色調情報の違い

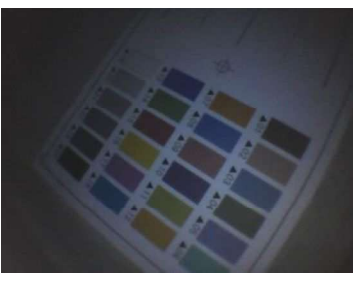
| 調査機器 | カラーチャート見本 | 代表的な画像 | 評価 |
|---|---|---|---|
| E | | | 光量不足により、色調の評価は困難である。 |

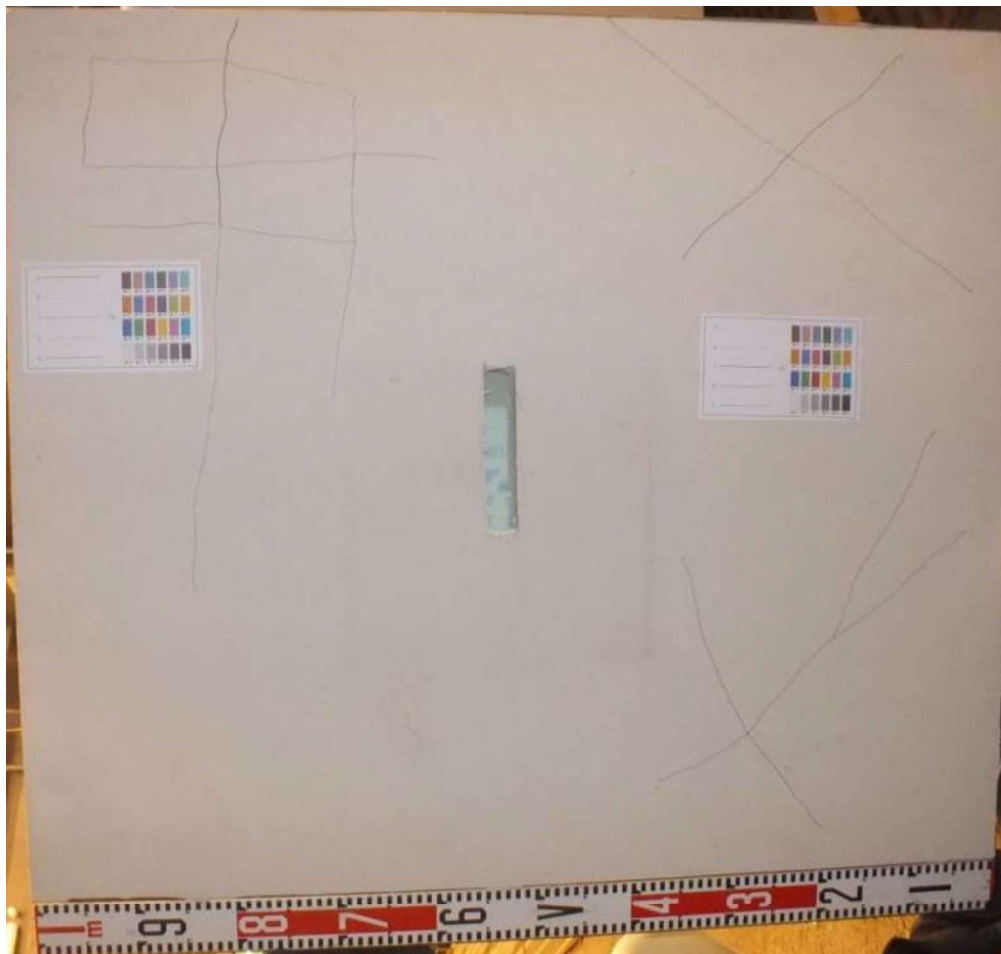
ひびわれ写真と  
写真から作成した損傷図  
（ただし，左右反転）

- 0.2mm未満
- 0.2mm以上0.3mm未満
- 0.3mm以上

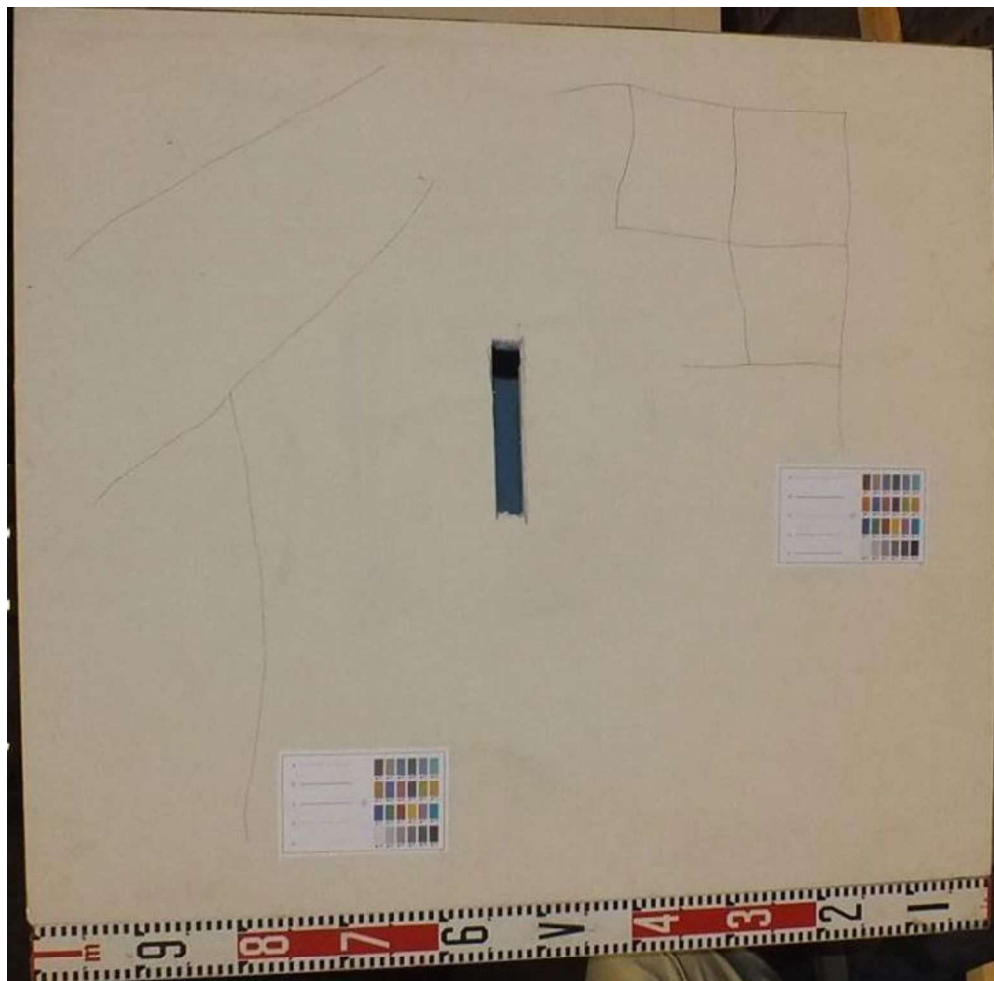
ひびわれ写真と

写真から作成した損傷図

- 0.2mm未満
- 0.2mm以上0.3mm未満
- 0.3mm以上
