特定の条件を満足する溝橋の  
定期点検に関する参考資料

## 参考資料 7. 特定の条件を満足する溝橋の定期点検に関する参考資料

本参考資料は、各道路管理者が道路橋の定期点検を実施するにあたって、溝橋が

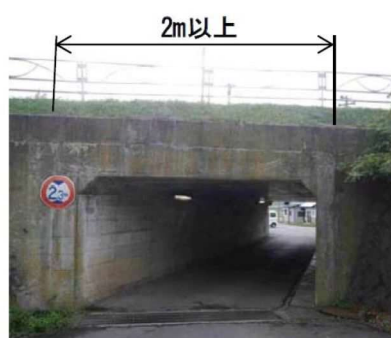
・溝橋（カルバート）の橋長は、外寸 2 m 以上とし、カルバート上部道路の道路軸方向（斜角考慮）の長さを計測した値とする。

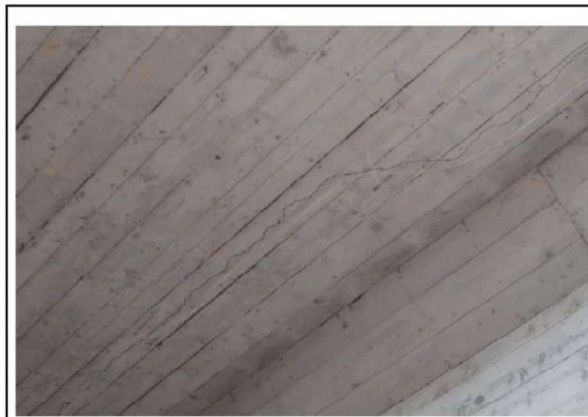
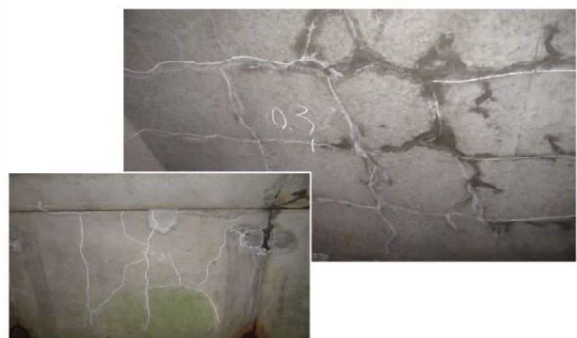
頂版コンクリートは上載荷重に対する床版としての抵抗以外に、断面全体の耐荷性能にも大きな役割を果たしている。そのため頂版コンクリートに生じたひびわれによる影響も多岐にわたることになる。また様々な作用に対して頂版コンクリートにも応力が伝達されるため、その原因や発生位置、性状によらず、溝橋に作用する可能性がある荷重に対する影響を評価する必要がある。

なお、ひびわれの性状や発生位置には、その原因に応じた特徴があらわれることも多く、原因の推定や今後の変状の変化傾向の推定にあたっては、溝橋の構造的特徴に加えてひびわれの発生位置や性状にも着目する必要がある。このとき、ひびわれの発生には複数の異なる原因が関わっていることも多いことに注意が必要である。

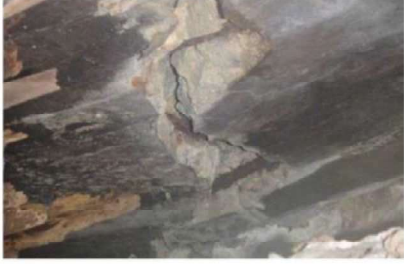
| | <p>例</p> <p>頂版コンクリートに大規模な貫通ひびわれが生じている場合、耐荷性能が低下しており、活荷重などの作用によってその位置で部材が破壊するなど、耐荷性能が喪失することもある。またコンクリート塊の落下による第三者被害にも注意が必要である。</p> |

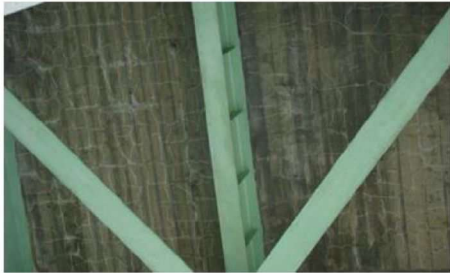
| | <p><b>例</b></p> <p>床版全体に広く格子状のひびわれが発達している場合、版としての一体性が低下し、ひびわれの進展は加速する可能性が高い。貫通ひびわれが生じるなど雨水の浸入によって急速に耐荷性能も低下することがある。ひびわれが発達すると踏み抜きや路面陥没、コンクリート塊の落下に至ることもある。<br/>(写真は、桁橋の床版の例)</p> |

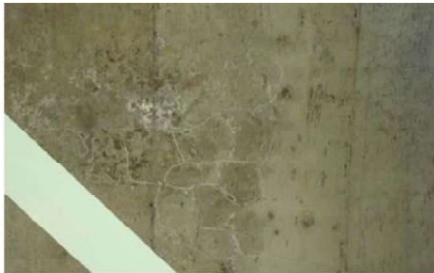
| | <p><b>例</b></p> <p>床版裏面に漏水、著しい浸潤、石灰分の析出がみられる場合、上面側からの雨水が床版を貫通するひびわれを通じて下面にまで到達している可能性が高い。局部的であっても、その部位で鉄筋が腐食していたりコンクリートがブロック化して抜け落ちや、路面陥没、舗装の飛散などに至る可能性もある。<br/>(写真は、桁橋の床版の例)</p> |

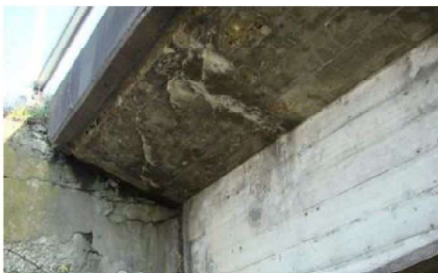
| | <p><b>例</b></p> <p>床版裏面に漏水、著しい浸潤、石灰分の析出がみられる場合、床版を貫通するひびわれが生じているため、局部的であっても、雨水の影響も関わって急速に劣化が進行して抜け落ちを生じたり、路面凹凸の発生、舗装の飛散などが生じる可能性もある。<br/>(写真は、桁橋の床版の例)</p> |

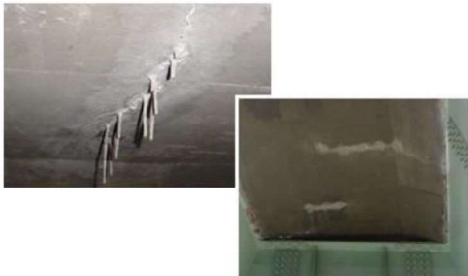
| | <p><b>例</b></p> <p>床版裏面に連続的なひびわれが生じている場合、その断面ではひびわれが貫通しており、漏水や石灰分の析出を伴う場合には上面からの雨水の浸入による鉄筋の腐食やひびわれ面の劣化も生じていることがある。このような状態では耐荷性能は低下しており、床版防水の不備などで雨水の浸入が継続すると、急速に損傷が進展する可能性もある。<br/>(写真は、桁橋の床版の例)</p> |

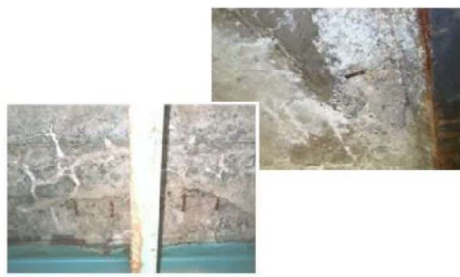
| | <div data-bbox="805 772 885 799" data-label="Section-Header"> <p>例</p> </div> <p>床版下面側のひびわれが格子状に発達してひびわれ幅も大きくなっていたり、顕著な漏水や石灰分の析出が生じている場合、貫通ひびわれによって既に床版コンクリートがブロック化して一体性を失っている可能性が高い。輪荷重などの作用で、容易に抜け落ちる可能性がある。<br/>(写真は、桁橋の床版の例)</p> |

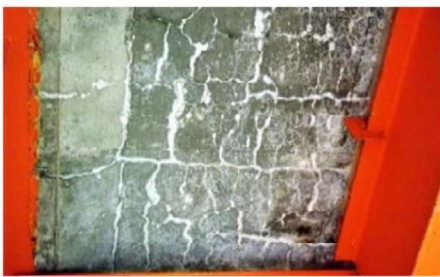
| | <div data-bbox="805 1079 885 1106" data-label="Section-Header"> <p>例</p> </div> <p>床版下面側のひびわれが格子状に発達してひびわれ幅も大きくなっていたり、顕著な漏水や石灰分の析出が生じている場合、貫通ひびわれによって既に床版コンクリートがブロック化して一体性を失っている可能性が高い。輪荷重などの作用で、容易に抜け落ちる可能性がある。<br/>(写真は、桁橋の床版の例)</p> |

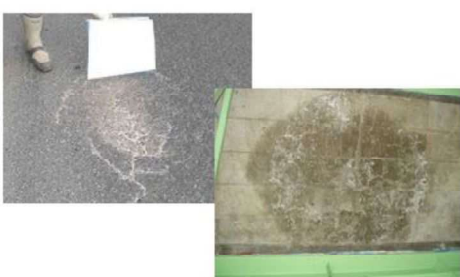
| | <div data-bbox="805 1386 885 1413" data-label="Section-Header"> <p>例</p> </div> <p>床版下面では局所的な浸潤に留まっていたり、ひびわれの範囲が限定的であっても、直上の舗装に陥没やセメント分の噴出痕が見られる場合、床版上面が土砂化しているなど上側からも損傷が拡大しつつあり、抜け落ちを生じるなど深刻な状態となりやすい状態である可能性が高い。<br/>(写真は、桁橋の床版の例)</p> |

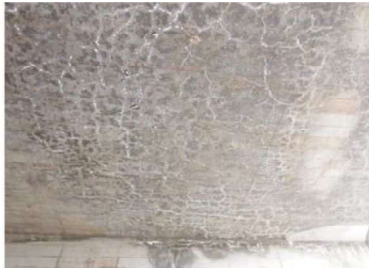
| | <p>例</p> <p>不規則なひびわれが発達したり、全面に顕著な変色が広がっている場合には、アルカリ骨材反応の併発など複合的な劣化が生じていることが疑われる。</p> |

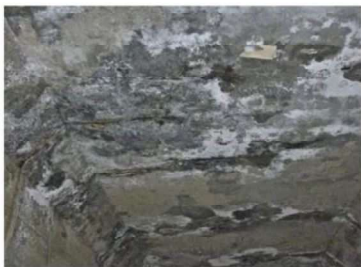
| | <p>例</p> <p>不規則なひびわれが発達したり、全面に顕著な変色が広がっている場合には、アルカリ骨材反応の併発など複合的な劣化が生じていることが疑われる。</p> |

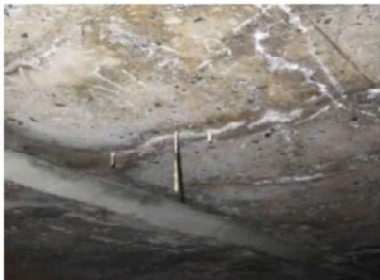
| | <p>例</p> <p>不規則なひびわれが発達したり、全面に顕著な変色が広がっている場合には、アルカリ骨材反応の併発など複合的な劣化が生じていることが疑われる。</p> |

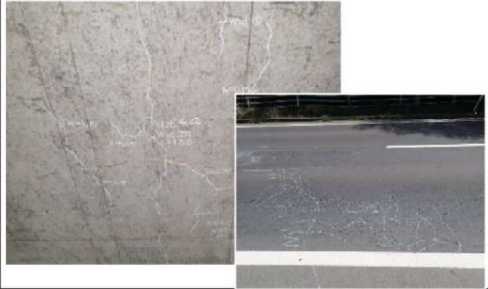
| | <p>例</p> <p>頂版コンクリートと舗装の両者にひびわれが見られる場合、土被りが浅いなど、活荷重による応力変動の繰り返しの影響を受けやすい場合には、床版ひびわれに発展する可能性もある。</p> |

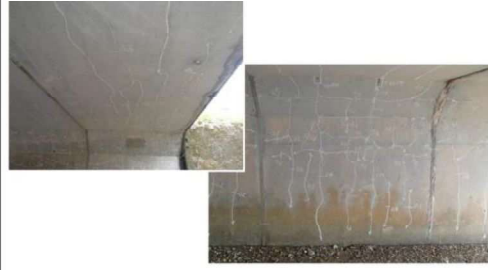
| | <p>例</p> <p>頂版から側壁に連続して規則的にひびわれが発生している場合には、配筋とひびわれの位置関係、使用材料、周辺地盤の沈下等に伴う土圧の増加など様々な観点から、原因を調べるのがよい。</p> |

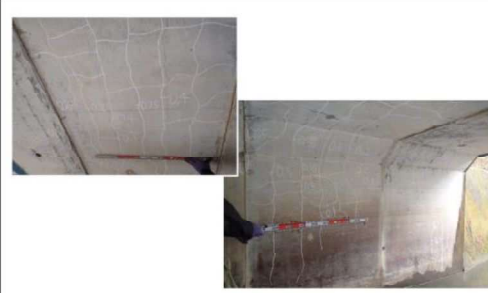
| | <p>例</p> <p>頂版から側壁に連続して規則的にひびわれが発生している場合には、配筋とひびわれの位置関係、使用材料、周辺地盤の沈下等に伴う土圧の増加など様々な観点から、原因を調べるのがよい。</p> |

| <p>備考</p> <ul style="list-style-type: none"> <li>■原因を調べるにあたっては、底版が存在しない、頂版・側壁・底版が互いに剛結されていない、途中で接合部があるなど、構造形式の想定に疑いがないかも確認しておくとうい。</li> <li>■周辺環境によっては、塩害などとの複合的な劣化についても調査が必要な場合もある。</li> </ul> | |

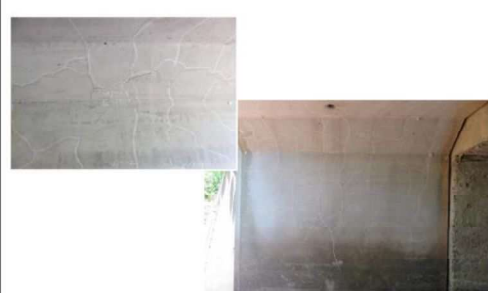
| | <p>例</p> <p>頂版から側壁に連続して規則的にひびわれが発生している場合には、配筋とひびわれの位置関係、使用材料、周辺地盤の沈下等に伴う土圧の増加など様々な観点から、原因を調べるのがよい。</p> |

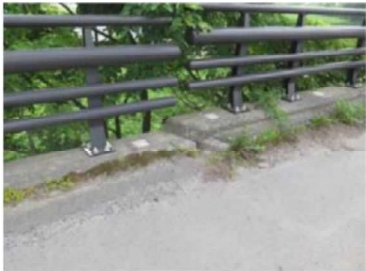
| 周辺地盤 | 不同沈下 | |
|---|---|---|
| 一般的性状 | 基礎や下部工に特異な沈下・移動・傾斜が生じている例 | |
| | 例 | <p>路面に段差や線形不整が生じている場合、構造全体が沈下や異常変位を生じている可能性がある。構造全体の安定性など耐荷性能に影響が生じている可能性がある。なお液状化や地盤そのものの沈下など様々な原因が考えられる。不同沈下では構造物同士の遊間異常により干渉や接続部の損傷が生じている可能性もある。</p> |

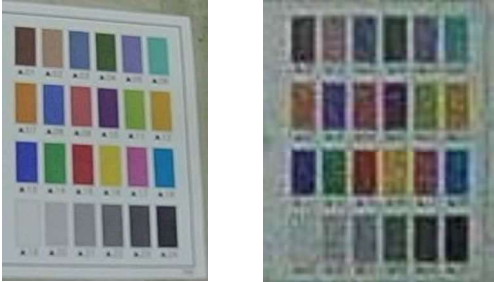
| 調査機器 | カラーチャート見本 | 代表的な画像 | 評価 |
|---|---|---|---|
| B | | | テストパターンと正対して画像を取得できるケース（左写真）では、色調は正確に取得できる。テストパターンに対して斜め位置での撮影の場合、解像度及び色調取得の精度は劣る（右写真）。 |

遊離石灰や漏水、部材の変色、骨材の異常、ひびわれなどを見るにあたって、色調の特徴をつかむことが必要である。そこで、例えば、カラーチェックを行うことなどが考えられる。なお、部材表面に照明をあてる場合には、実際に用いる照明を用いた状態でカラーチェックをするのがよいと考えられる。

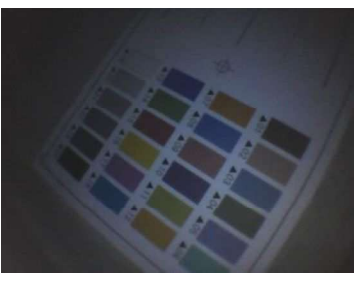
| 調査機器 | カラーチャート見本 | 代表的な画像 | 評価 |
|---|---|---|---|
| E | | | 光量不足により、色調の評価は困難である。 |

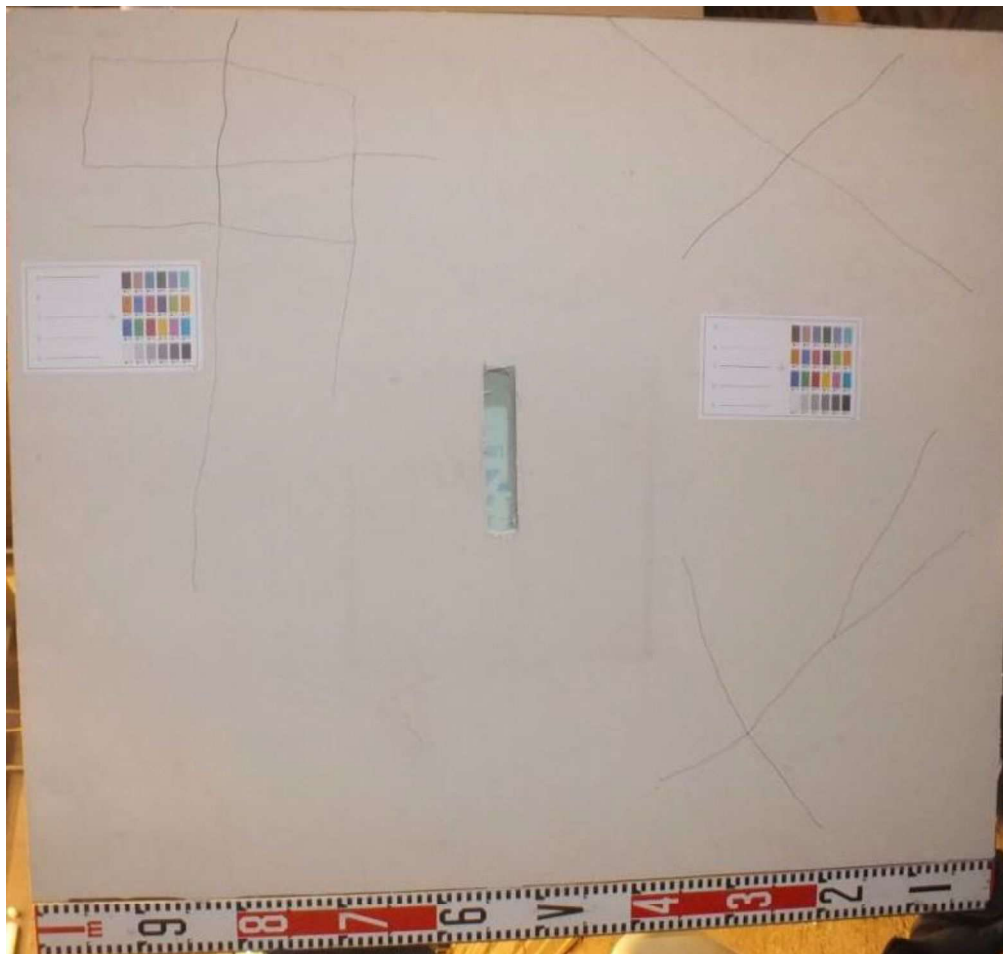
ひびわれ写真と  
写真から作成した損傷図  
(ただし，左右反転)

- 0.2mm未満
- 0.2mm以上0.3mm未満
- 0.3mm以上

様々な変状の種類や寸法、形状を把握するには、分解能について特徴を把握しておく必要がある。特徴を表すためにはさまざまな指標が考えられる。空気に生じるひびわれには、部材軸、部材軸直交、又はこれが様々な組み合わせることも想定されたり、隅角部に生じることも想定されることから、少なくともこれらを想定したいくつかの向きやパターンのひびわれ又はこれを模擬したものを機器等を通じて見てみたり、幅や長さを変えて配置したいくつかのひびわれ又はこれを模擬したものを見たりし、近接目視をした結果として比較しておくといよい。換言すれば、キャリブレーションした範囲で結果が得られるように、機器を使用することが基本となる。

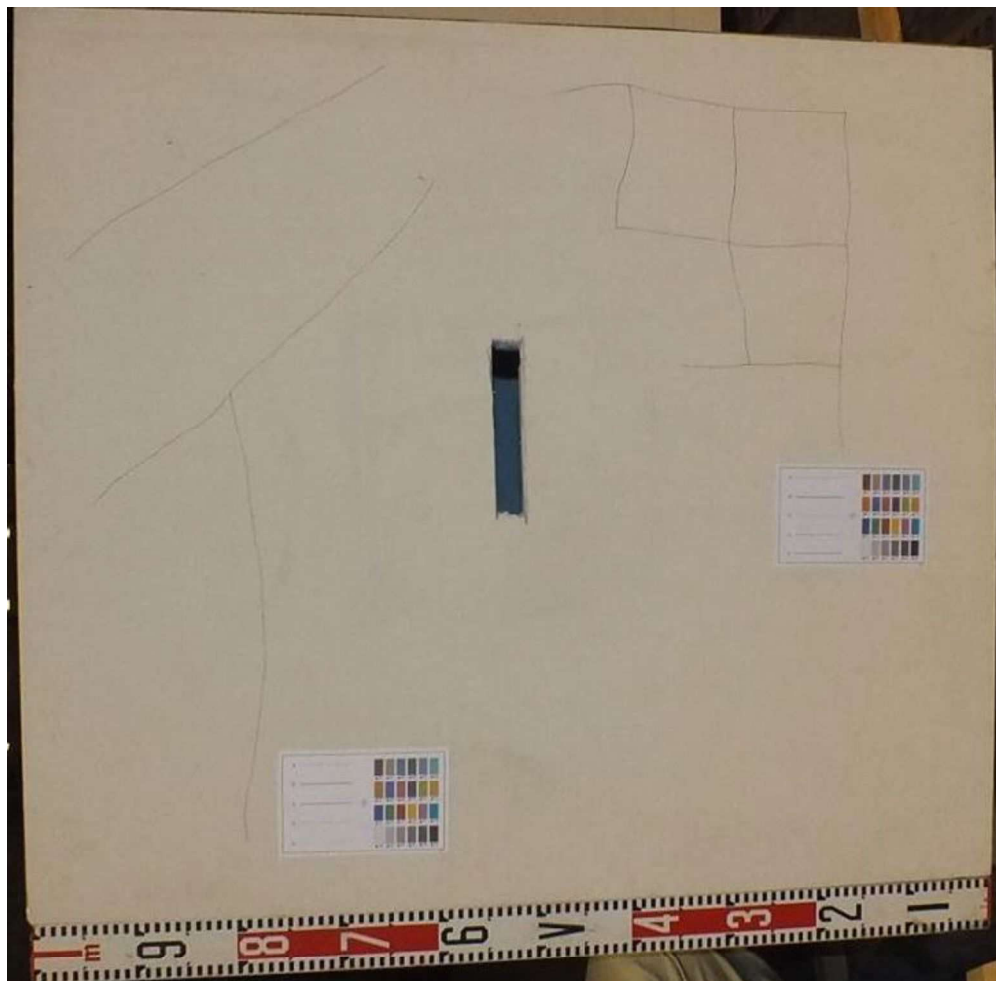
ひびわれ写真と  
写真から作成した損傷図  
(ただし，左右反転)

- 0.2mm未満
- 0.2mm以上0.3mm未満
- 0.3mm以上
