**浜松市シェッド・大型カルバート等  
定期点検要領  
(改定版)  
付録**

**令和元年 12 月**

**浜松市土木部**

## 付録一 1 対策区分判定要領

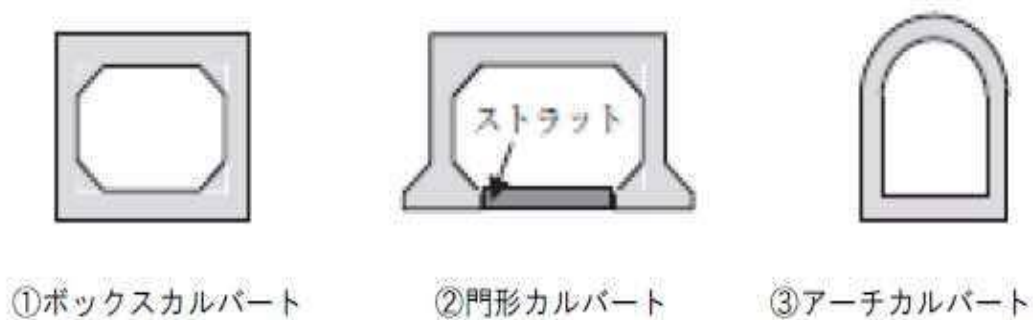
付図-3. 2. 1 対象とする大型カルバートの種類

本資料で対象とする大型カルバートの構造形式は、剛性ボックスカルバートを想定している。断面形状の違い、場所打ちであるかプレキャスト部材によるかの違いはあるが、主としてコンクリート部材によるものである(付図-3. 2. 1)。
