## 付録 3 対策区分の判定の目安

### (1) トンネル本体工の変状に対する対策区分の判定

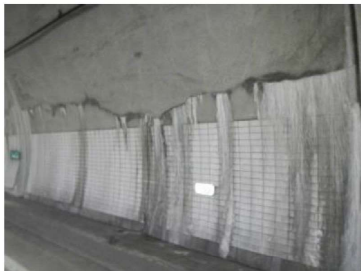
| 対策区分 | | 変状写真 | 変状概要 |
|---|---|---|---|
| | II a | | ひび割れがあり、その進行が認められ、将来的に構造物の機能が低下する可能性があるため、重点的な監視を行い、予防保全の観点から計画的に対策を必要とする状態 |

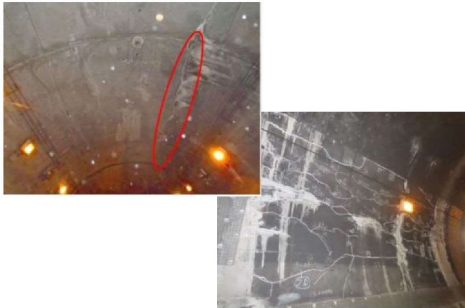
| 対策区分 | | 変状写真 | 変状概要 |
|---|---|---|---|
| III | | | ひび割れが密集している、またはせん断ひび割れ等があり、構造物の機能が低下しているため、早期に措置を講じる必要がある状態 |

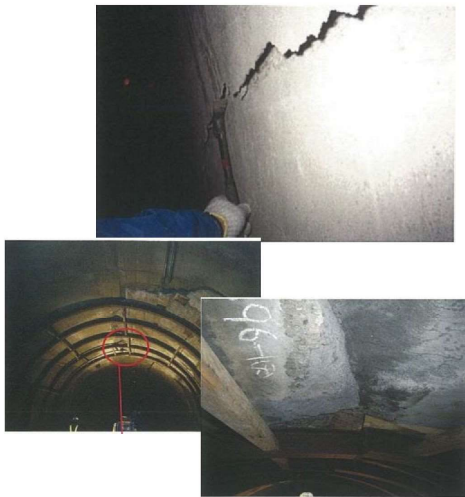
| 対策区分 | | 変状写真 | 変状概要 |
|---|---|---|---|
| IV | | | ひび割れが大きく密集している、またはせん断ひび割れ等があり、構造物の機能が著しく低下している、または圧ざがあり、緊急に対策を講じる必要がある状態 |

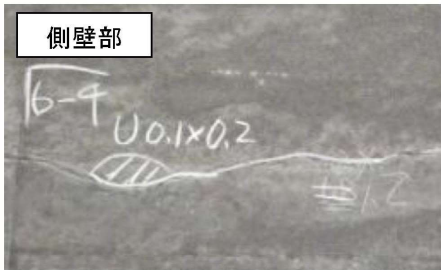
| 対策区分 | | 変状写真 | 変状概要 |
|---|---|---|---|
| II | II b | <div data-bbox="448 524 890 792"> <div>側壁部</div> </div> | ひび割れ等により覆工コンクリート等のうき・はく離の兆候があり、将来的に落下する可能性があるため、監視を必要とする状態 |

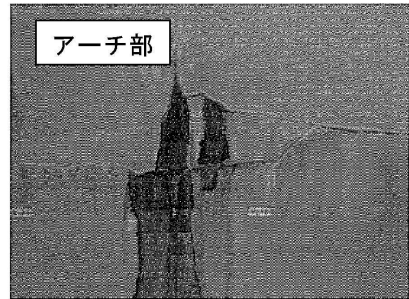
| 対策区分 | | 変状写真 | 変状概要 |
|---|---|---|---|
| | II a | <div data-bbox="448 815 858 1113"> <div>アーチ部</div> </div> | ひび割れ等により覆工コンクリート等のうき・はく離の兆候があり、将来的に落下する可能性があるため、重点的な監視を行い、予防保全の観点から計画的に対策を必要とする状態 |

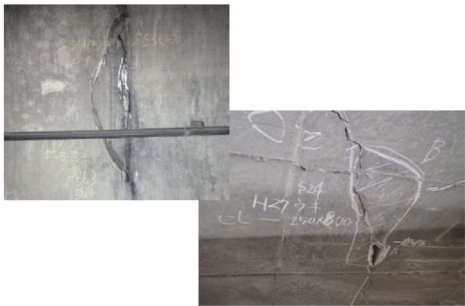
| 対策区分 | | 変状写真 | 変状概要 |
|---|---|---|---|
| III | | <div data-bbox="424 1135 890 1440"> </div> | ひび割れ等により覆工コンクリート等のうき・はく離等がみられ、落下する可能性があるため、早期に措置を講じる必要がある状態 |

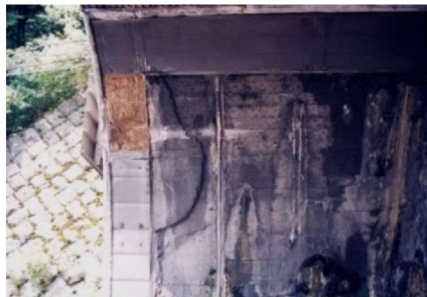
| 対策区分 | | 変状写真 | 変状概要 |
|---|---|---|---|
| IV | | <div data-bbox="437 1447 865 1742"> </div> | ひび割れ等により覆工コンクリート等のうき・はく離等が顕著にみられ、早期に落下する可能性があるため、緊急に対策を講じる必要がある状態 |

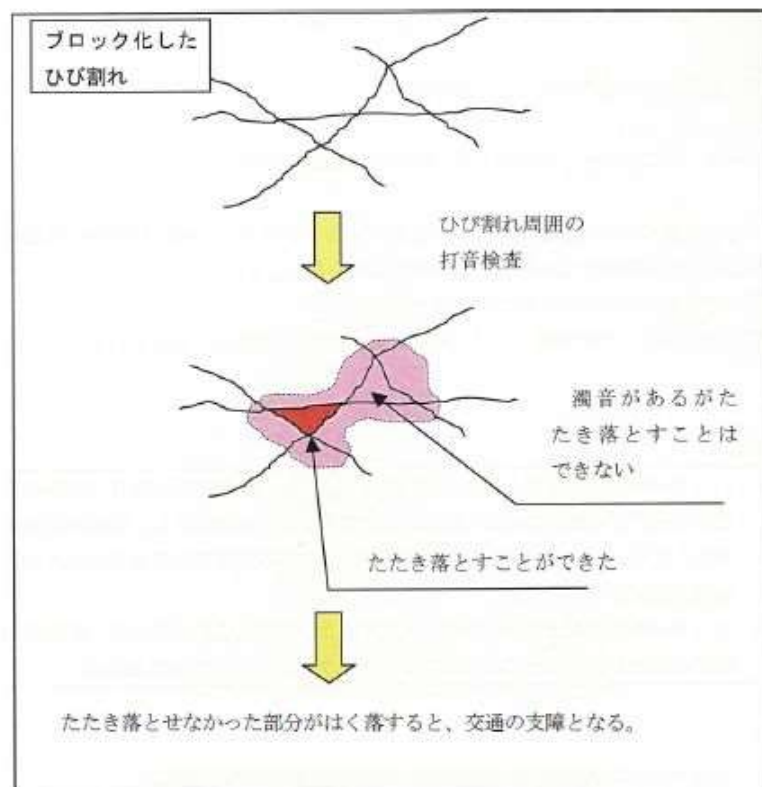
付図-2.1 ブロック化したひび割れの例

補足3) ブロック化とは、ひび割れ等が単独またはひび割れと目地、コールドジョイント等で閉合し、覆工が分離した状態をいう。

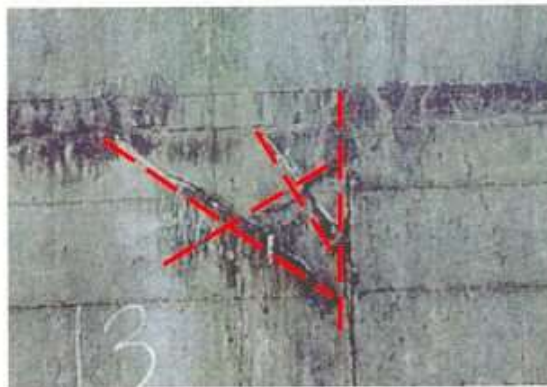
付写真-2.1 ブロック化したひび割れの例

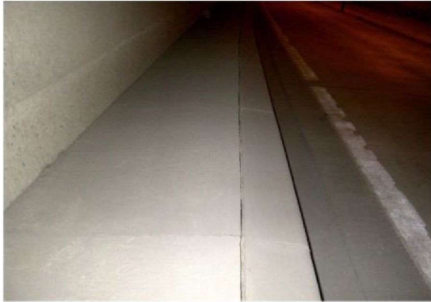
| 対策区分 | | 変状写真 | 変状概要 |
|---|---|---|---|
| II | II b | | 変形、移動、沈下、隆起しており、その進行が停止しているが、監視を必要とする状態 |

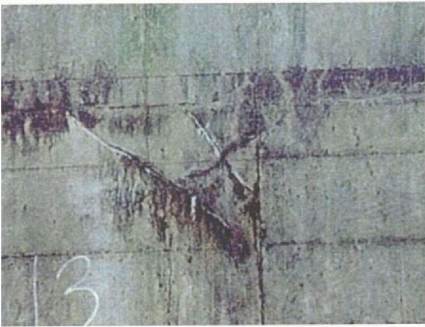
| 対策区分 | | 変状写真 | 変状概要 |
|---|---|---|---|
| | II a | | 変形、移動、沈下、隆起しており、その進行が緩慢であるため、重点的な監視を行い、予防保全の観点から計画的に対策を必要とする状態 |

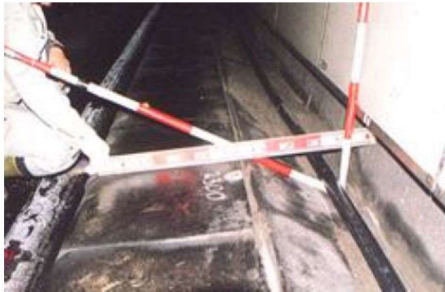
| 対策区分 | | 変状写真 | 変状概要 |
|---|---|---|---|
| III | | | 変形、移動、沈下、隆起しており、その進行が見られ、構造物の機能低下が予想されるため、早期に措置を講じる必要がある状態 |

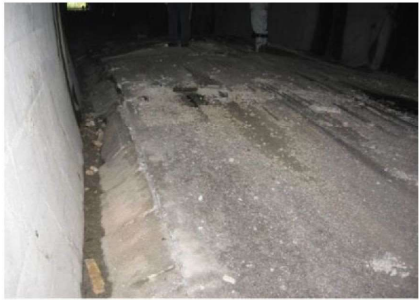
| 対策区分 | | 変状写真 | 変状概要 |
|---|---|---|---|
| IV | | | 変形、移動、沈下、隆起しており、その進行が著しく、構造物の機能が著しく低下しているため、緊急に対策を講じる必要がある状態 |

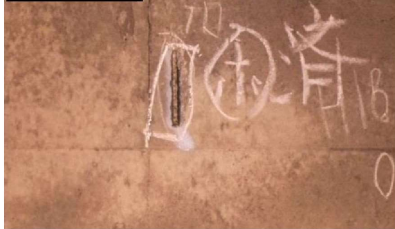
| 対策区分 | | 変状写真 | 変状概要 |
|---|---|---|---|
| II | II b | <div data-bbox="448 465 844 745"> <div data-bbox="448 465 590 517">側壁部</div> </div> | 表面的あるいは小面積の腐食があるため、監視を必要とする状態 |

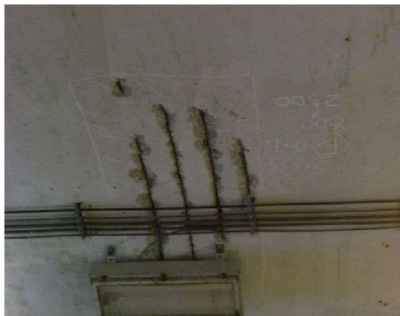
| 対策区分 | | 変状写真 | 変状概要 |
|---|---|---|---|
| III | | <div data-bbox="435 1061 836 1375"> </div> | 腐食により、鋼材の断面欠損がみられ、構造用鋼材として機能が損なわれているため、早期に措置を講じる必要がある状態 |

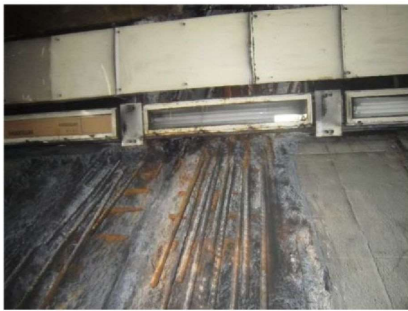
| 対策区分 | | 変状写真 | 変状概要 |
|---|---|---|---|
| IV | | <div data-bbox="435 1438 844 1747"> </div> | 腐食により、鋼材の断面欠損がみられ、構造用鋼材として機能が著しく損なわれているため、緊急に対策を講じる必要がある状態 |

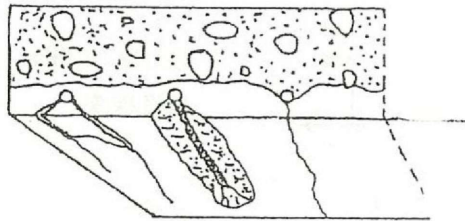
[ひび割れ、はく落が見られ鉄筋が露出している。]

はく落してい  
る周囲の打音  
検査

ういている箇所はできるだけたたき落としたが、残存して  
おり、ひび割れも伴う。コンクリートも全体に劣化しており  
はく落した場合は交通の支障となる。

図-2 鋼材腐食の例

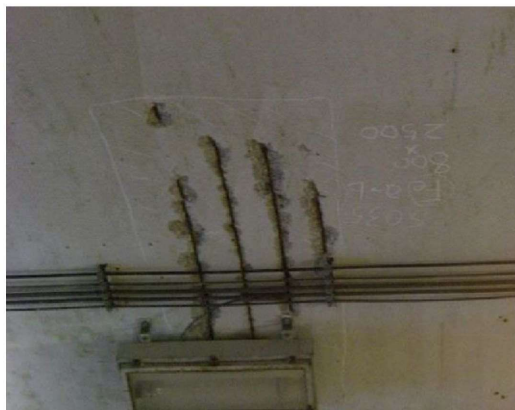
写真-2 鋼材腐食の例

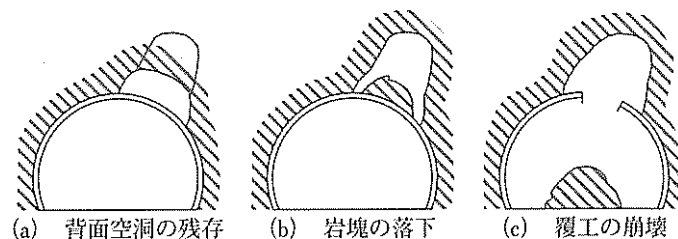
付図 3.1 突発性の崩壊の例

また、巻厚不足と背面空洞の双方が確認された場合には、突発性の崩壊の恐れがあるため、背面空洞の位置と規模、並びに巻厚に着目し、**付表 3.14** を参考に判定を行う。なお、突発性の崩壊とは、見かけ上の変状が小さい状況で、覆工が突然に崩壊することをいう（**付図 3.1**）。

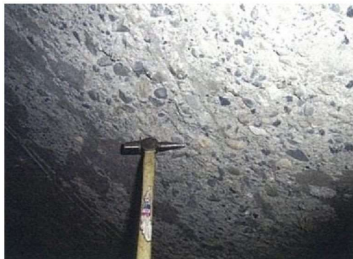
| 対策区分 | | 変状写真 | 変状概要 |
|---|---|---|---|
| II | II b | <p>凍害による巻厚減少</p> | 巻厚/設計巻厚=2/3 以上 |

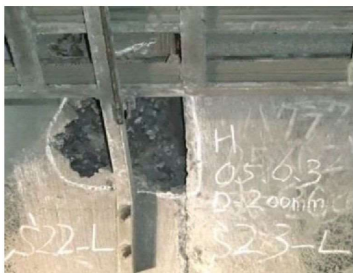
| 対策区分 | | 変状写真 | 変状概要 |
|---|---|---|---|
| | II a | | 巻厚/設計巻厚=1/2～2/3 で、巻厚の減少に起因するひび割れや変形が認められない。 |

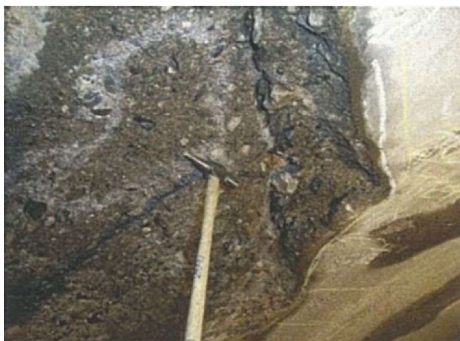
| 対策区分 | | 変状写真 | 変状概要 |
|---|---|---|---|
| III | | <p>ひび割れ沿いの凍害によるはく離での巻厚減少</p> | <p>巻厚/設計巻厚=1/2～2/3 で、巻厚の減少に起因するひび割れや変形が認められる。</p> <p>巻厚/設計巻厚=1/2 未満で、巻厚の減少に起因するひび割れや変形が認められない。</p> |

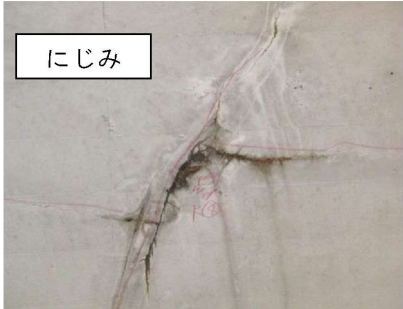
| 対策区分 | | 変状写真 | 変状概要 |
|---|---|---|---|
| II | II b | | コンクリートのひび割れ等から漏水が浸出しており、利用者の安全性にはほとんど影響がないが、監視を必要とする状態 |

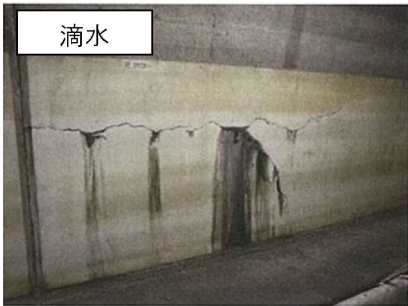
| 対策区分 | | 変状写真 | 変状概要 |
|---|---|---|---|
| | II a | | コンクリートのひび割れ等から漏水の滴水があり、将来的に利用者の安全性を損なう可能性があるため、重点的な監視を行い、予防保全の観点から計画的に対策を必要とする状態 |

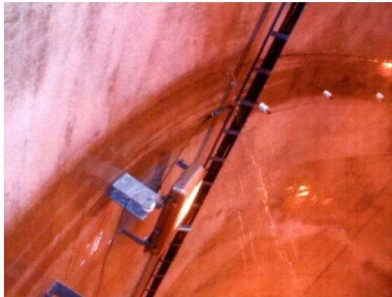
| 対策区分 | | 変状写真 | 変状概要 |
|---|---|---|---|
| III | | | コンクリートのひび割れ等から漏水の流下があり、利用者の安全性を損なう可能性があるため、早期に措置を講じる必要がある状態 |

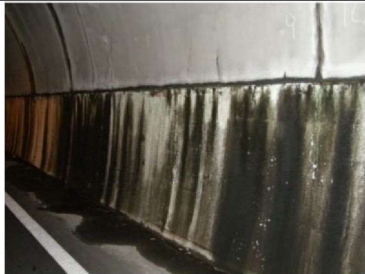
| 対策区分 | | 変状写真 | 変状概要 |
|---|---|---|---|
| | II a | | 排水不良により、舗装面に滞水を生じるおそれがあるため、重点的な監視を行い、予防保全の観点から計画的に対策を必要とする状態 |

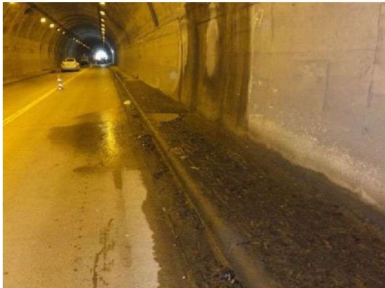
| 対策区分 | | 変状写真 | 変状概要 |
|---|---|---|---|
| III | | | 排水不良により、舗装面に滞水があり、利用者の安全性を損なう可能性があるため、早期に措置を講じる必要がある状態 |

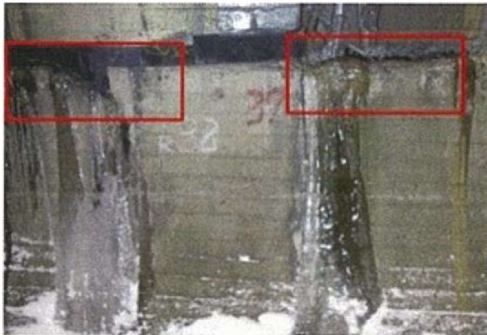
| 対策区分 | | 変状写真 | 変状概要 |
|---|---|---|---|
| IV | | | 漏水に伴う土砂流出により舗装が陥没したり沈下する可能性があり、寒冷地において漏水等によりつららや側氷等が生じ、利用者の安全性を損なうため、緊急に対策を講じる必要がある状態 |

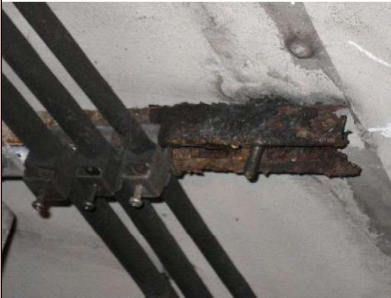
| 判定区分 | 異常写真 | 異常概要 |
|---|---|---|
| × | | <p>【取付部材】</p> <p>取付部材の腐食・欠損<br/>落下の危険性がある</p> |

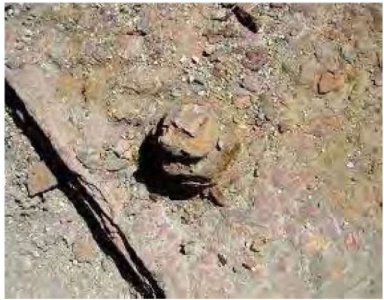
| 判定区分 | 異常写真 | 異常概要 |
|---|---|---|
| × | | <p>【ボルト・ナット】</p> <p>ボルト・ナットの腐食<br/>落下の危険性がある</p> |

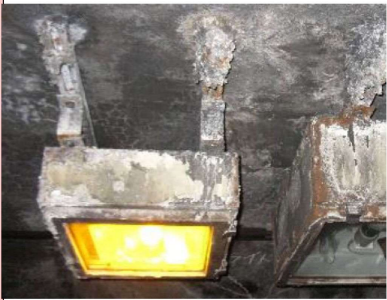
| 判定区分 | 異常写真 | 異常概要 |
|---|---|---|
| × | | <p>【照明本体取付部】</p> <p>照明取付部材の腐食・遊離石灰の付着<br/>落下の危険性がある</p> |

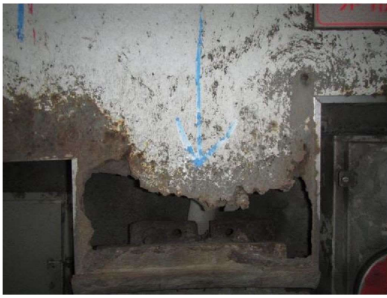
| 判定区分 | 異常写真 | 異常概要 |
|---|---|---|
| × | | <p>【内装板取付部材】</p> <p>内装板取付部材の腐食・欠損<br/>落下の危険性がある</p> |

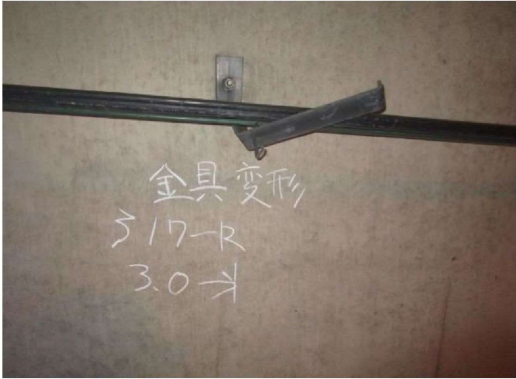
| 判定区分 | 異常写真 | 異常概要 |
|---|---|---|
| × | | <p>【取付部材】</p> <p>取付部材の変形、はずれ<br/>落下の危険性がある</p> |

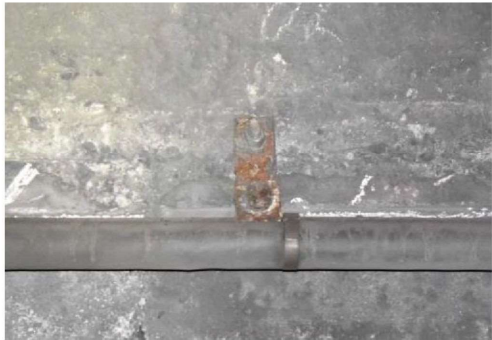
| 判定区分 | 異常写真 | 異常概要 |
|---|---|---|
| × | | <p>【ボルト・ナット】</p> <p>ボルト・ナットの腐食<br/>落下の危険性がある</p> |

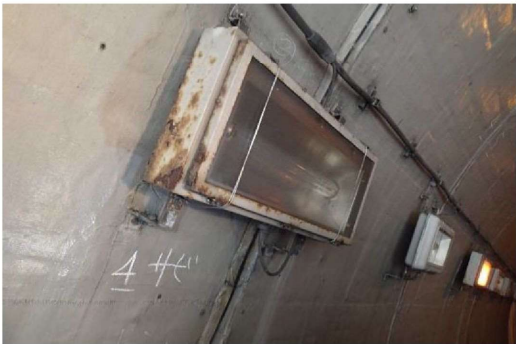
| 判定区分 | 異常写真 | 異常概要 |
|---|---|---|
| × | | <p>【照明本体取付部】</p> <p>照明取付部材の腐食<br/>落下の危険性がある</p> |

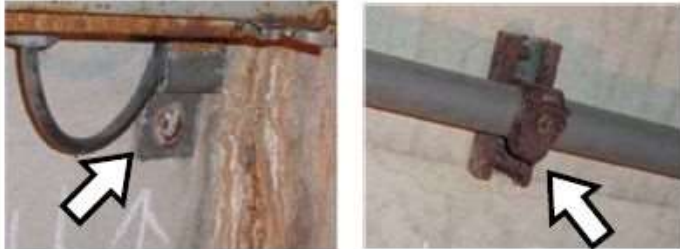
| 判定区分 | 異常写真 | 異常概要 |
|---|---|---|
| × | | <b>【取付部材】</b><br>配管の取付部材の腐食、亀裂、欠損<br>落下の危険性がある |

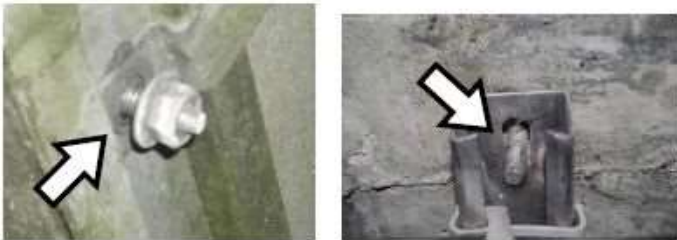
| 判定区分 | 異常写真 | 異常概要 |
|---|---|---|
| × | | <b>【ボルト・ナット】</b><br>ボルト・ナットの緩み、脱落<br>落下の危険性がある |

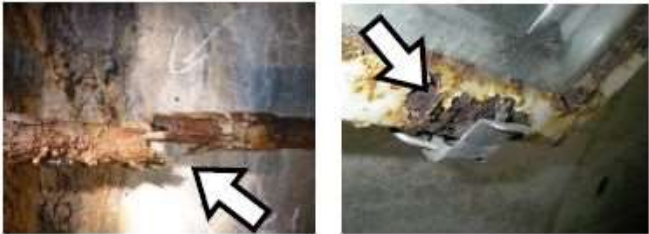
| 判定区分 | 異常写真 | 異常概要 |
|---|---|---|
| × | | <b>【取付部材】</b><br>配管や照明等の取付部材の変形・欠損<br>落下の危険性がある |

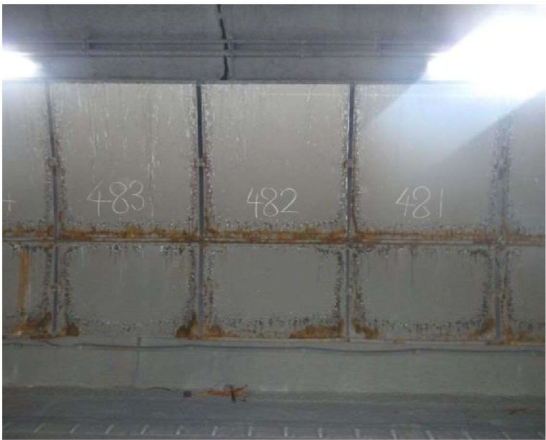
| 判定区分 | 異常写真 | 異常概要 |
|---|---|---|
| × | | <p>【取付部材】<br/>内装板の取付金具の<br/>腐食、欠損</p> <p>パネルの落下の危険<br/>性がある。</p> |

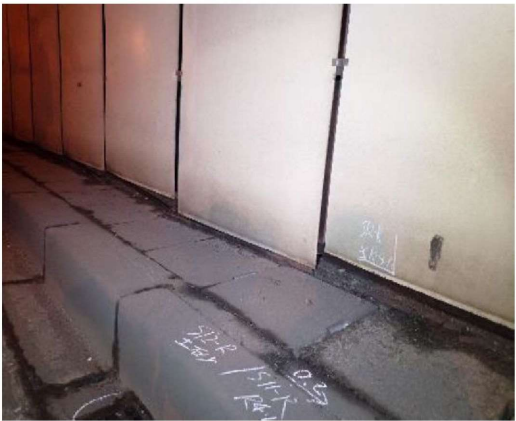
| 判定区分 | 異常写真 | 異常概要 |
|---|---|---|
| × | | <p>【取付部材】<br/>内装板のパネルの脱<br/>落</p> <p>パネルの落下の危険<br/>性がある。</p> |

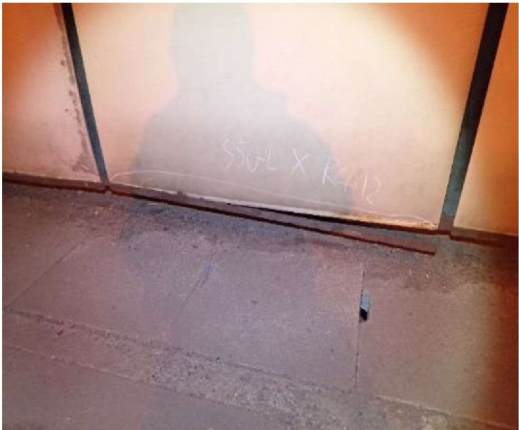
| 判定区分 | 異常写真 | 異常概要 |
|---|---|---|
| × | | <p>【取付部材】<br/>内装板の取付金具の<br/>脱落</p> <p>パネルの落下の危険<br/>性がある。</p> |
