調査成果

二俣城跡現地説明会

浜松市文化財課

2014年9月21日(日)

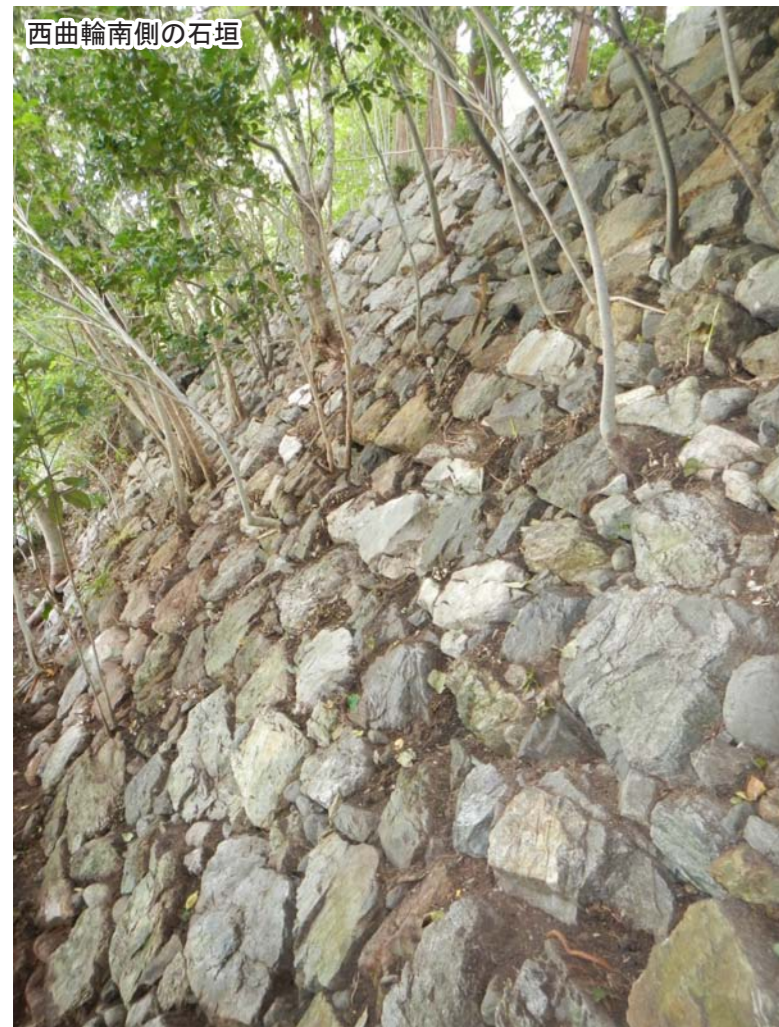
①西曲輪の南側斜面にて、大規模な石垣（総延長 13m 以上、高さ約 6m）を確認

西曲輪南側の石垣

◆なぜ、城郭の正面にひけをとらない石垣が西曲輪の南側斜面にあるのか

古い地籍図を確認すると、この石垣の南側に位置する川口集落からこの石垣付近を通り、城内へと入る道が記されています。石垣が築かれた当時は川口集落と川口集落の南に位置する鳥羽山城跡の間を二俣川が流れ、天竜川に合流していました。川口集落は、立地の特徴や集落の構造から川湊として利用されていた可能性が窺えます。二俣城跡西地区の石垣が確認された地点は、天竜川と二俣川を利用した交通や物流の要衝として重要視されていたことが窺えます。

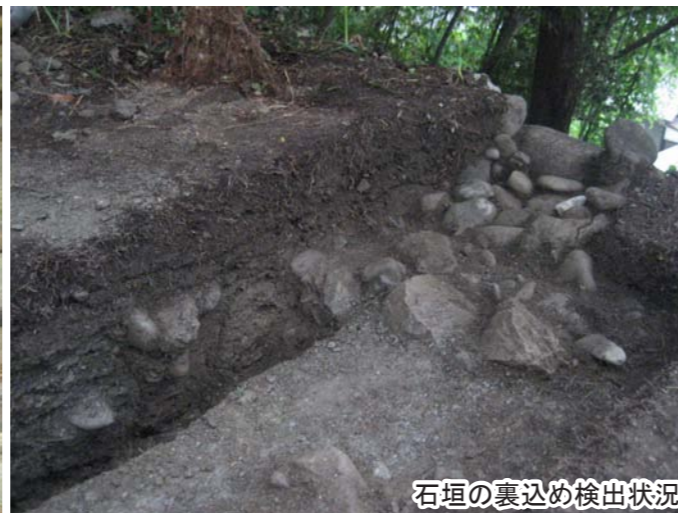
A：石垣の上部にて発掘調査を行い、裏込めが良好な状態で遺存していることが確認でき、大規模な積み直しは行われていないことが判明しました。また、西曲輪は、石垣の整備に伴い、細かな石を大量に含んだ土で整地していることが判明しました。

石垣の裏込め検出状況

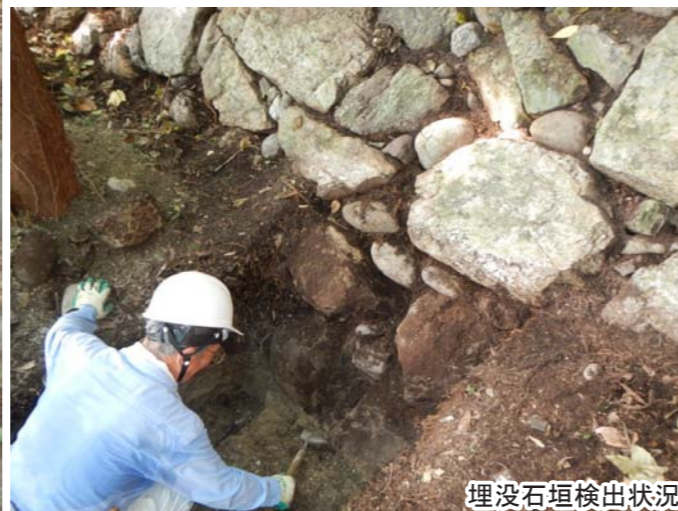
B：石垣の下部にて発掘調査を行い、地中には 2 石（約 0.6m）が埋没していることが判明。また、1.2m 以上にわたり整地が行われていることが判明しました。

埋没石垣検出状況

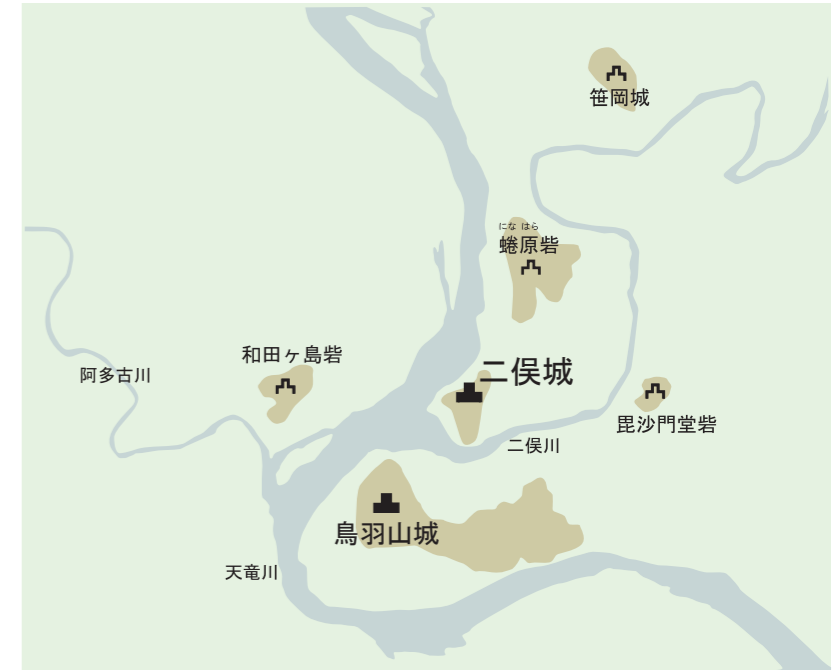
二俣城跡とその周辺の城郭・砦

二俣城跡は天竜区二俣町に所在し、徳川・武田の争奪戦が繰り広げられた城郭として知られています。また、安土桃山時代の姿を随所に残しながら現在に至る城郭で、浜松の中世史のみならず、日本の歴史を考える上でも貴重な歴史遺産といえます。
