はままつじょうはくつつうしん
浜松城発掘通信

Nº7

浜松市文化財課 2018年11月5日

天守曲輪南東部に隅櫓（すみやぐら）があったことが確認できました。

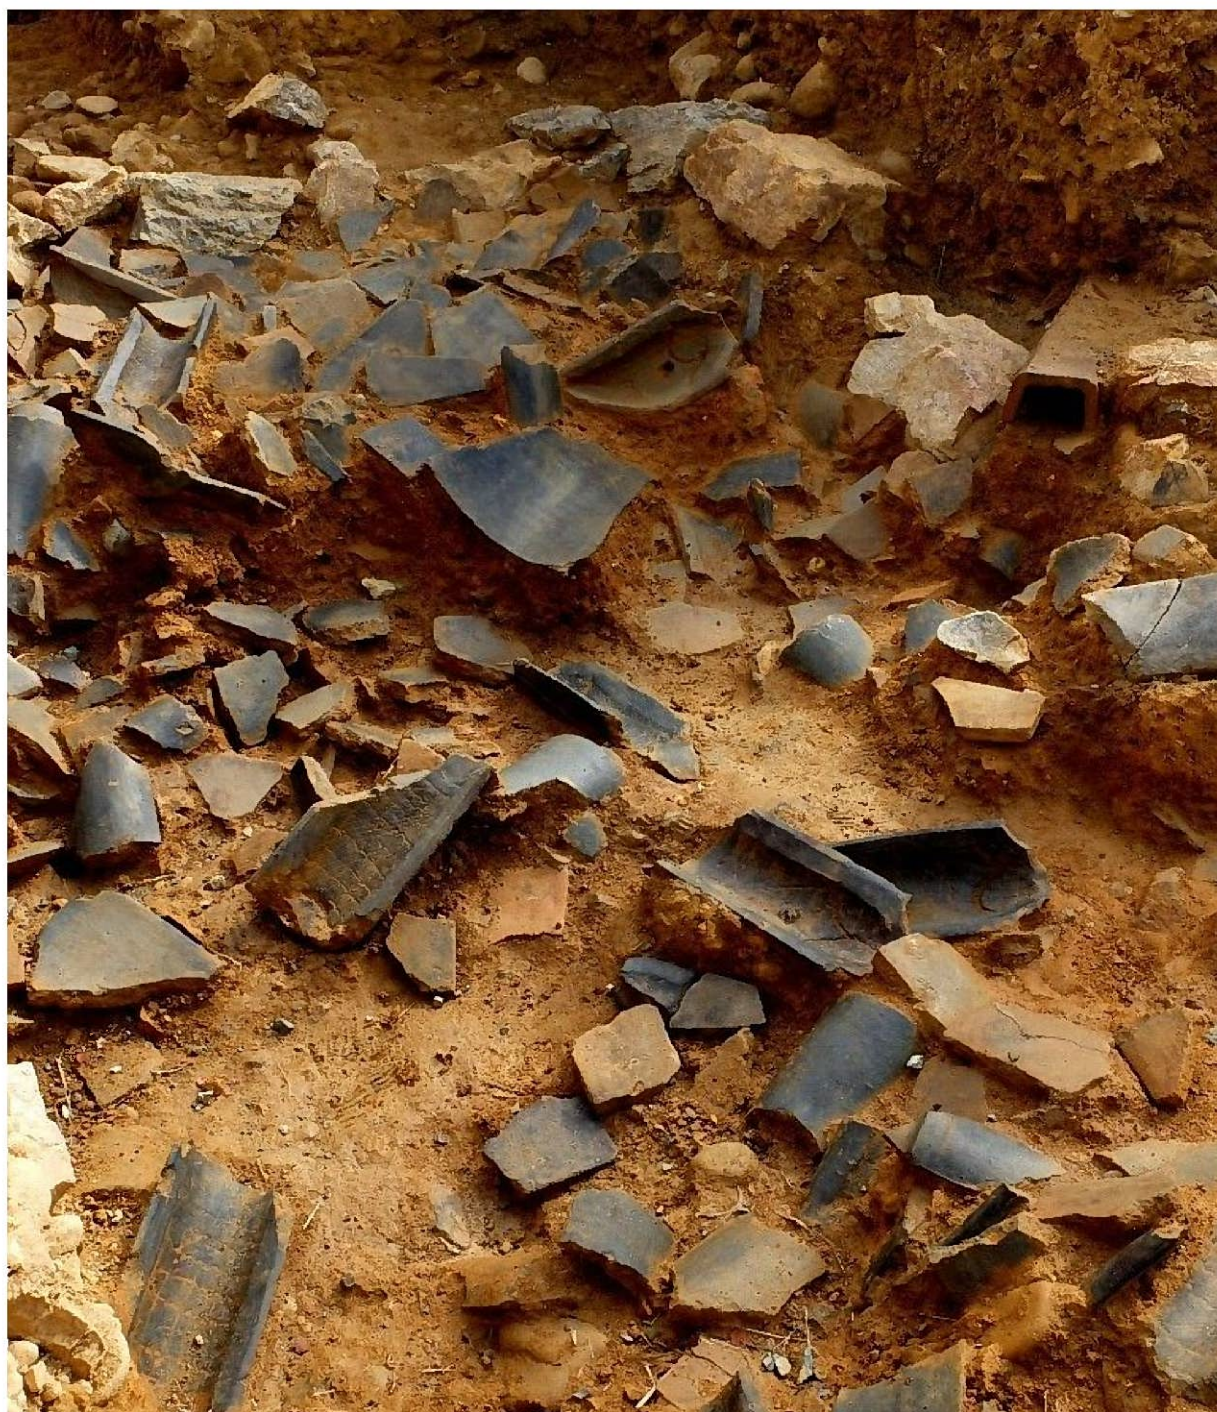
瓦の出土状況 完全な形の瓦が含まれます。再利用できる瓦を選ばず、急いで造成していたことが考えられます。

浜松城の天守曲輪の南東において、櫓の基礎構造が確認できました。近接して出土している大量の屋根瓦も櫓に葺かれていたものとみられます。新たに存在が判明した建物は、浜松城が豊臣政権下にあった2代城主、堀尾吉晴の時代（1590～1600年）のものと考えられます。

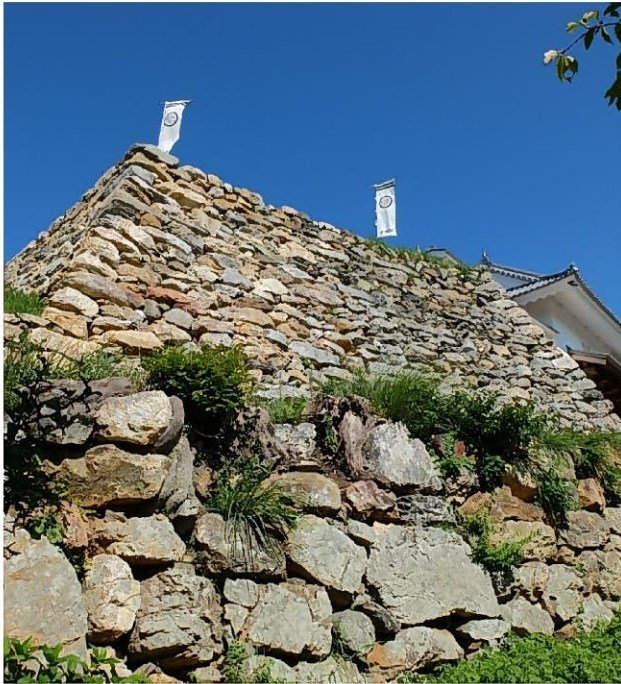
天守曲輪南西隅の石垣

南東隅の石垣には出隅とよばれる突出部があり、かつて上部に建物があったことをうかがわせます。

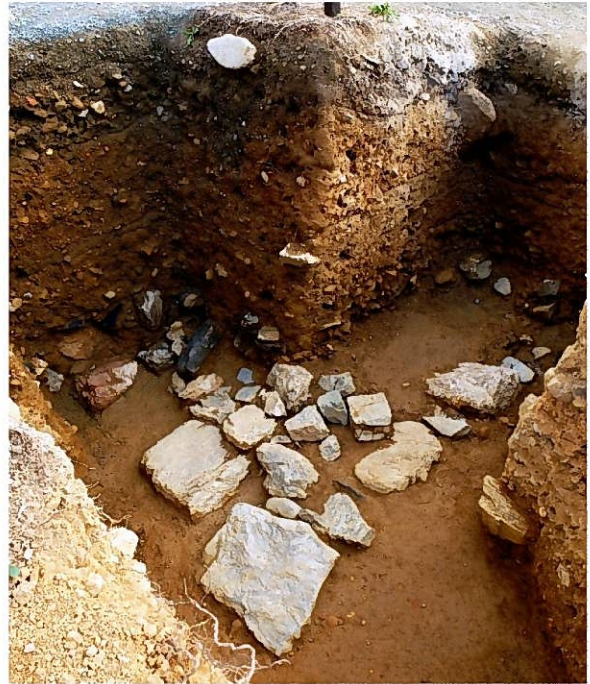
櫓の基礎構造

櫓の北西部分。表面が平たい礎石が並び、内部には地固めのための石が詰められています。

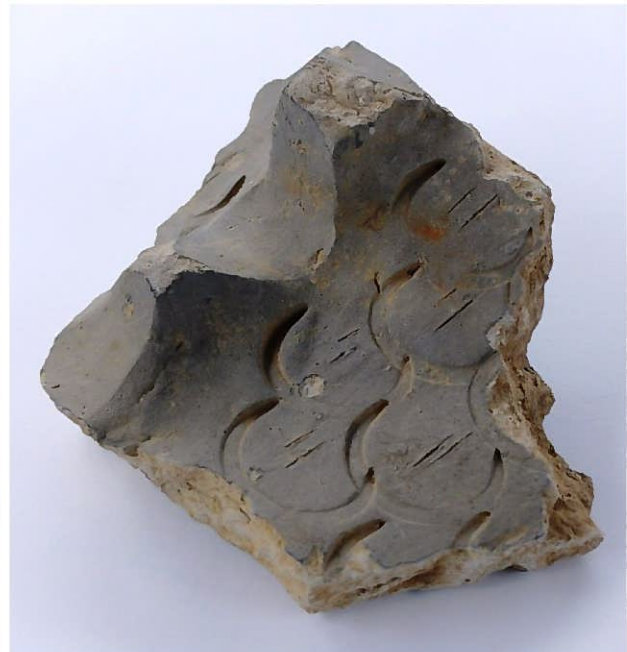
櫓跡の近辺から出土した鯨瓦（しゃちかわら）

出土品の中でも注目を集めたのが、建物の上端を飾る鯨瓦。製作技法から堀尾氏が城期のもと考えられます。
