事故発生状況概要 (2019~2021合計)

事故発生状況図 (2019~2021)

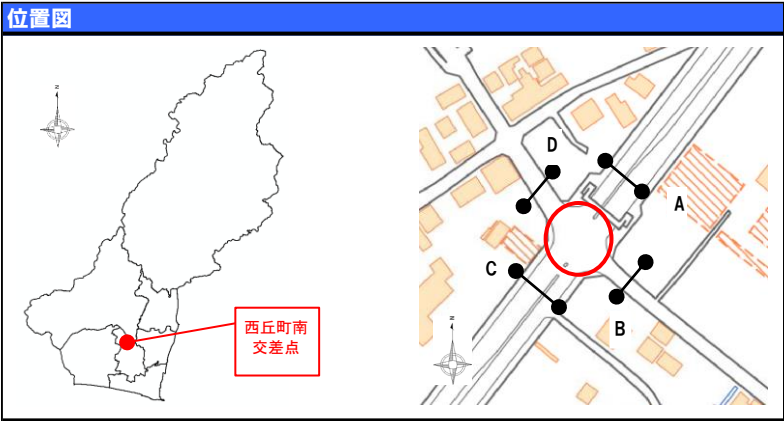
①事故類型別(全体件数 N=7)

②法令違反(第一当事者)

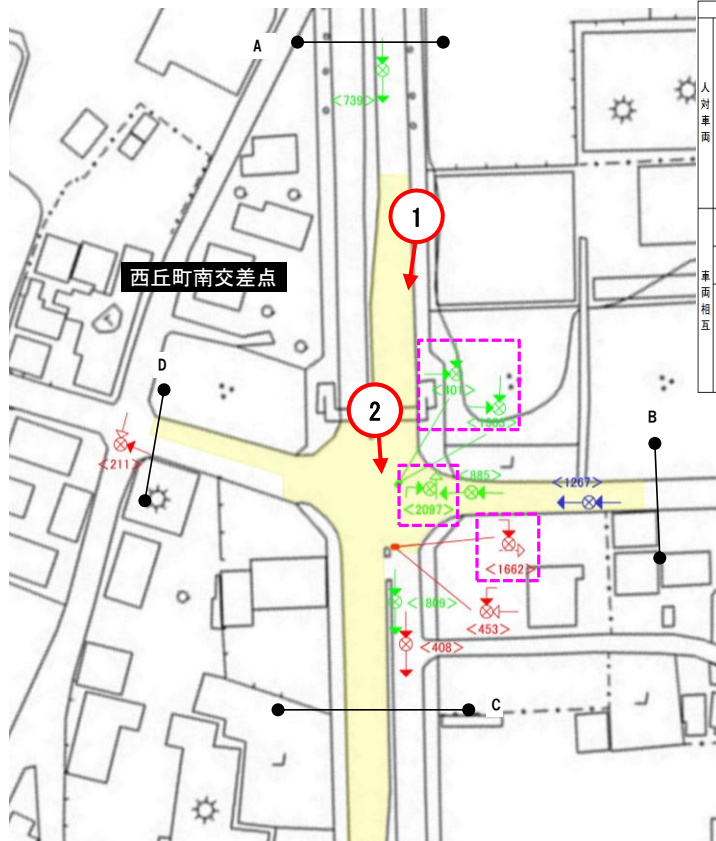
着目事故①

事故対象範囲

- ⊗ 2019年事故
- ⊗ 2020年事故
- ⊗ 2021年事故
