付録—4 コンクリート片の落下等第三者被害につながる損傷の事例

第三者被害につながる損傷の事例を示す。第三者被害につながる損傷は必ずしもコンクリート表面の浮きや剥離だけでなく、多種多様なものがある。定期点検で損傷を発見した場合は、その場で措置を行うものとし、定期点検時に措置ができない場合は、措置の方法を検討し、速やかに措置を実施する必要がある。

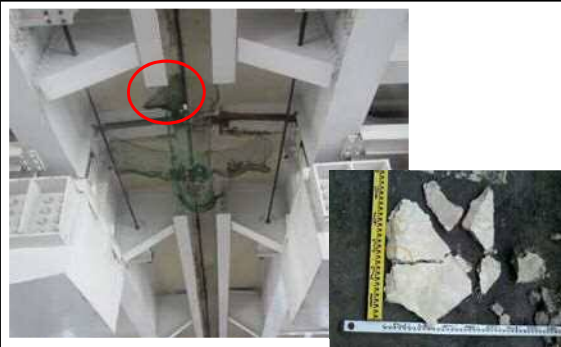
例

コンクリート片が剥落防止材を抜けて落下した場合

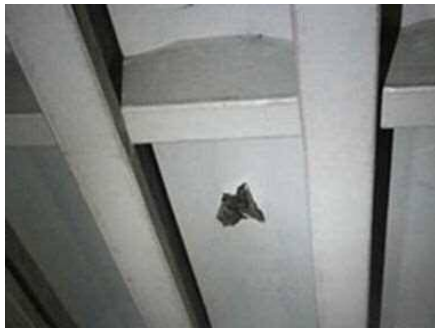
例

間詰めコンクリートが抜け落ちている場合

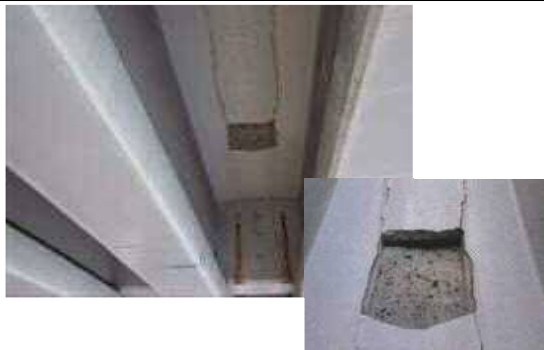
例

間詰めコンクリートが抜け落ちている場合

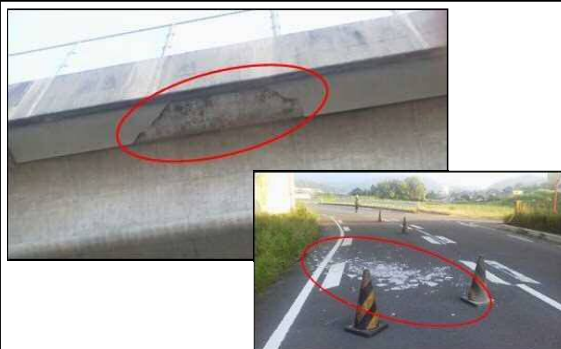
例

化粧モルタルが面的に落下した場合

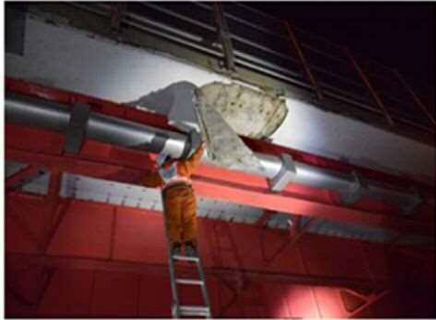
<p>例</p> <p>補修した材料（剥落防止工）が剥がれた場合</p>

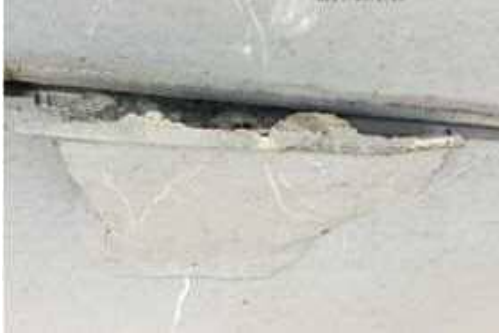
<p>例</p> <p>補修した材料（剥落防止工）とともにコンクリート片が剥落した場合</p>

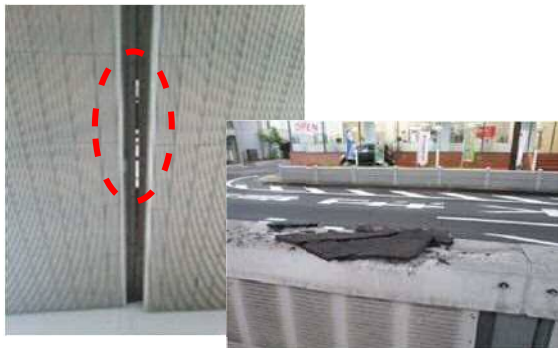
<p>例</p> <p>目地材が落下した場合</p>

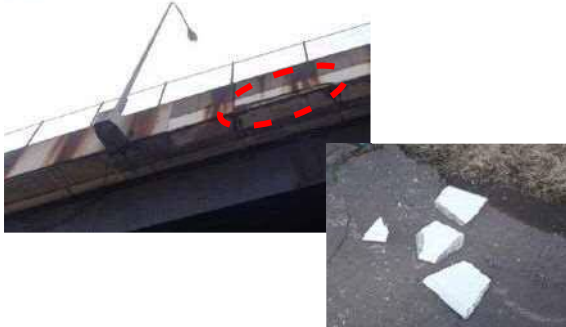
<p>例</p> <p>グレーチング床版を有する橋の壁高欄打ち下ろし部のコンクリートが落下した場合 深い部分に剥離面がある場合、剥離の把握や把握できても除去が難しい場合がある。構造等を勘案し詳細な状態の把握又は対策の要否を検討するのがよい。</p>

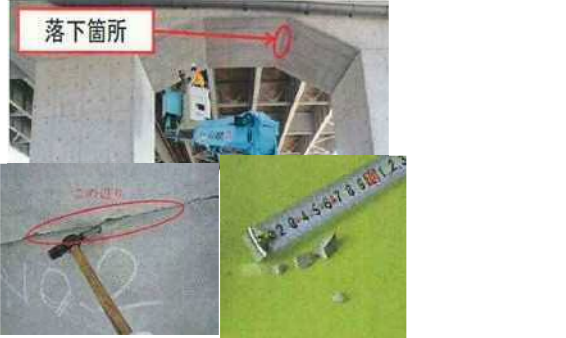
<p>例</p> <p>橋脚の折れ点からモルタル片が落下した場合</p>

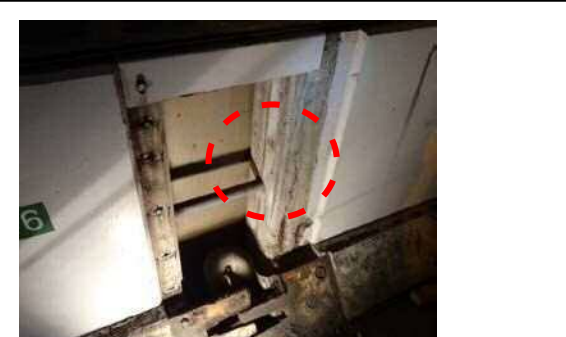
<p>例</p> <p>壁高欄からコンクリート片が落下した場合</p>
