浜松市内水ハザードマップ

新川・曳馬川流域(その2)

中区(中央・東・西・県居・城北・
駅南・江西・北・萩丘・曳馬地区)

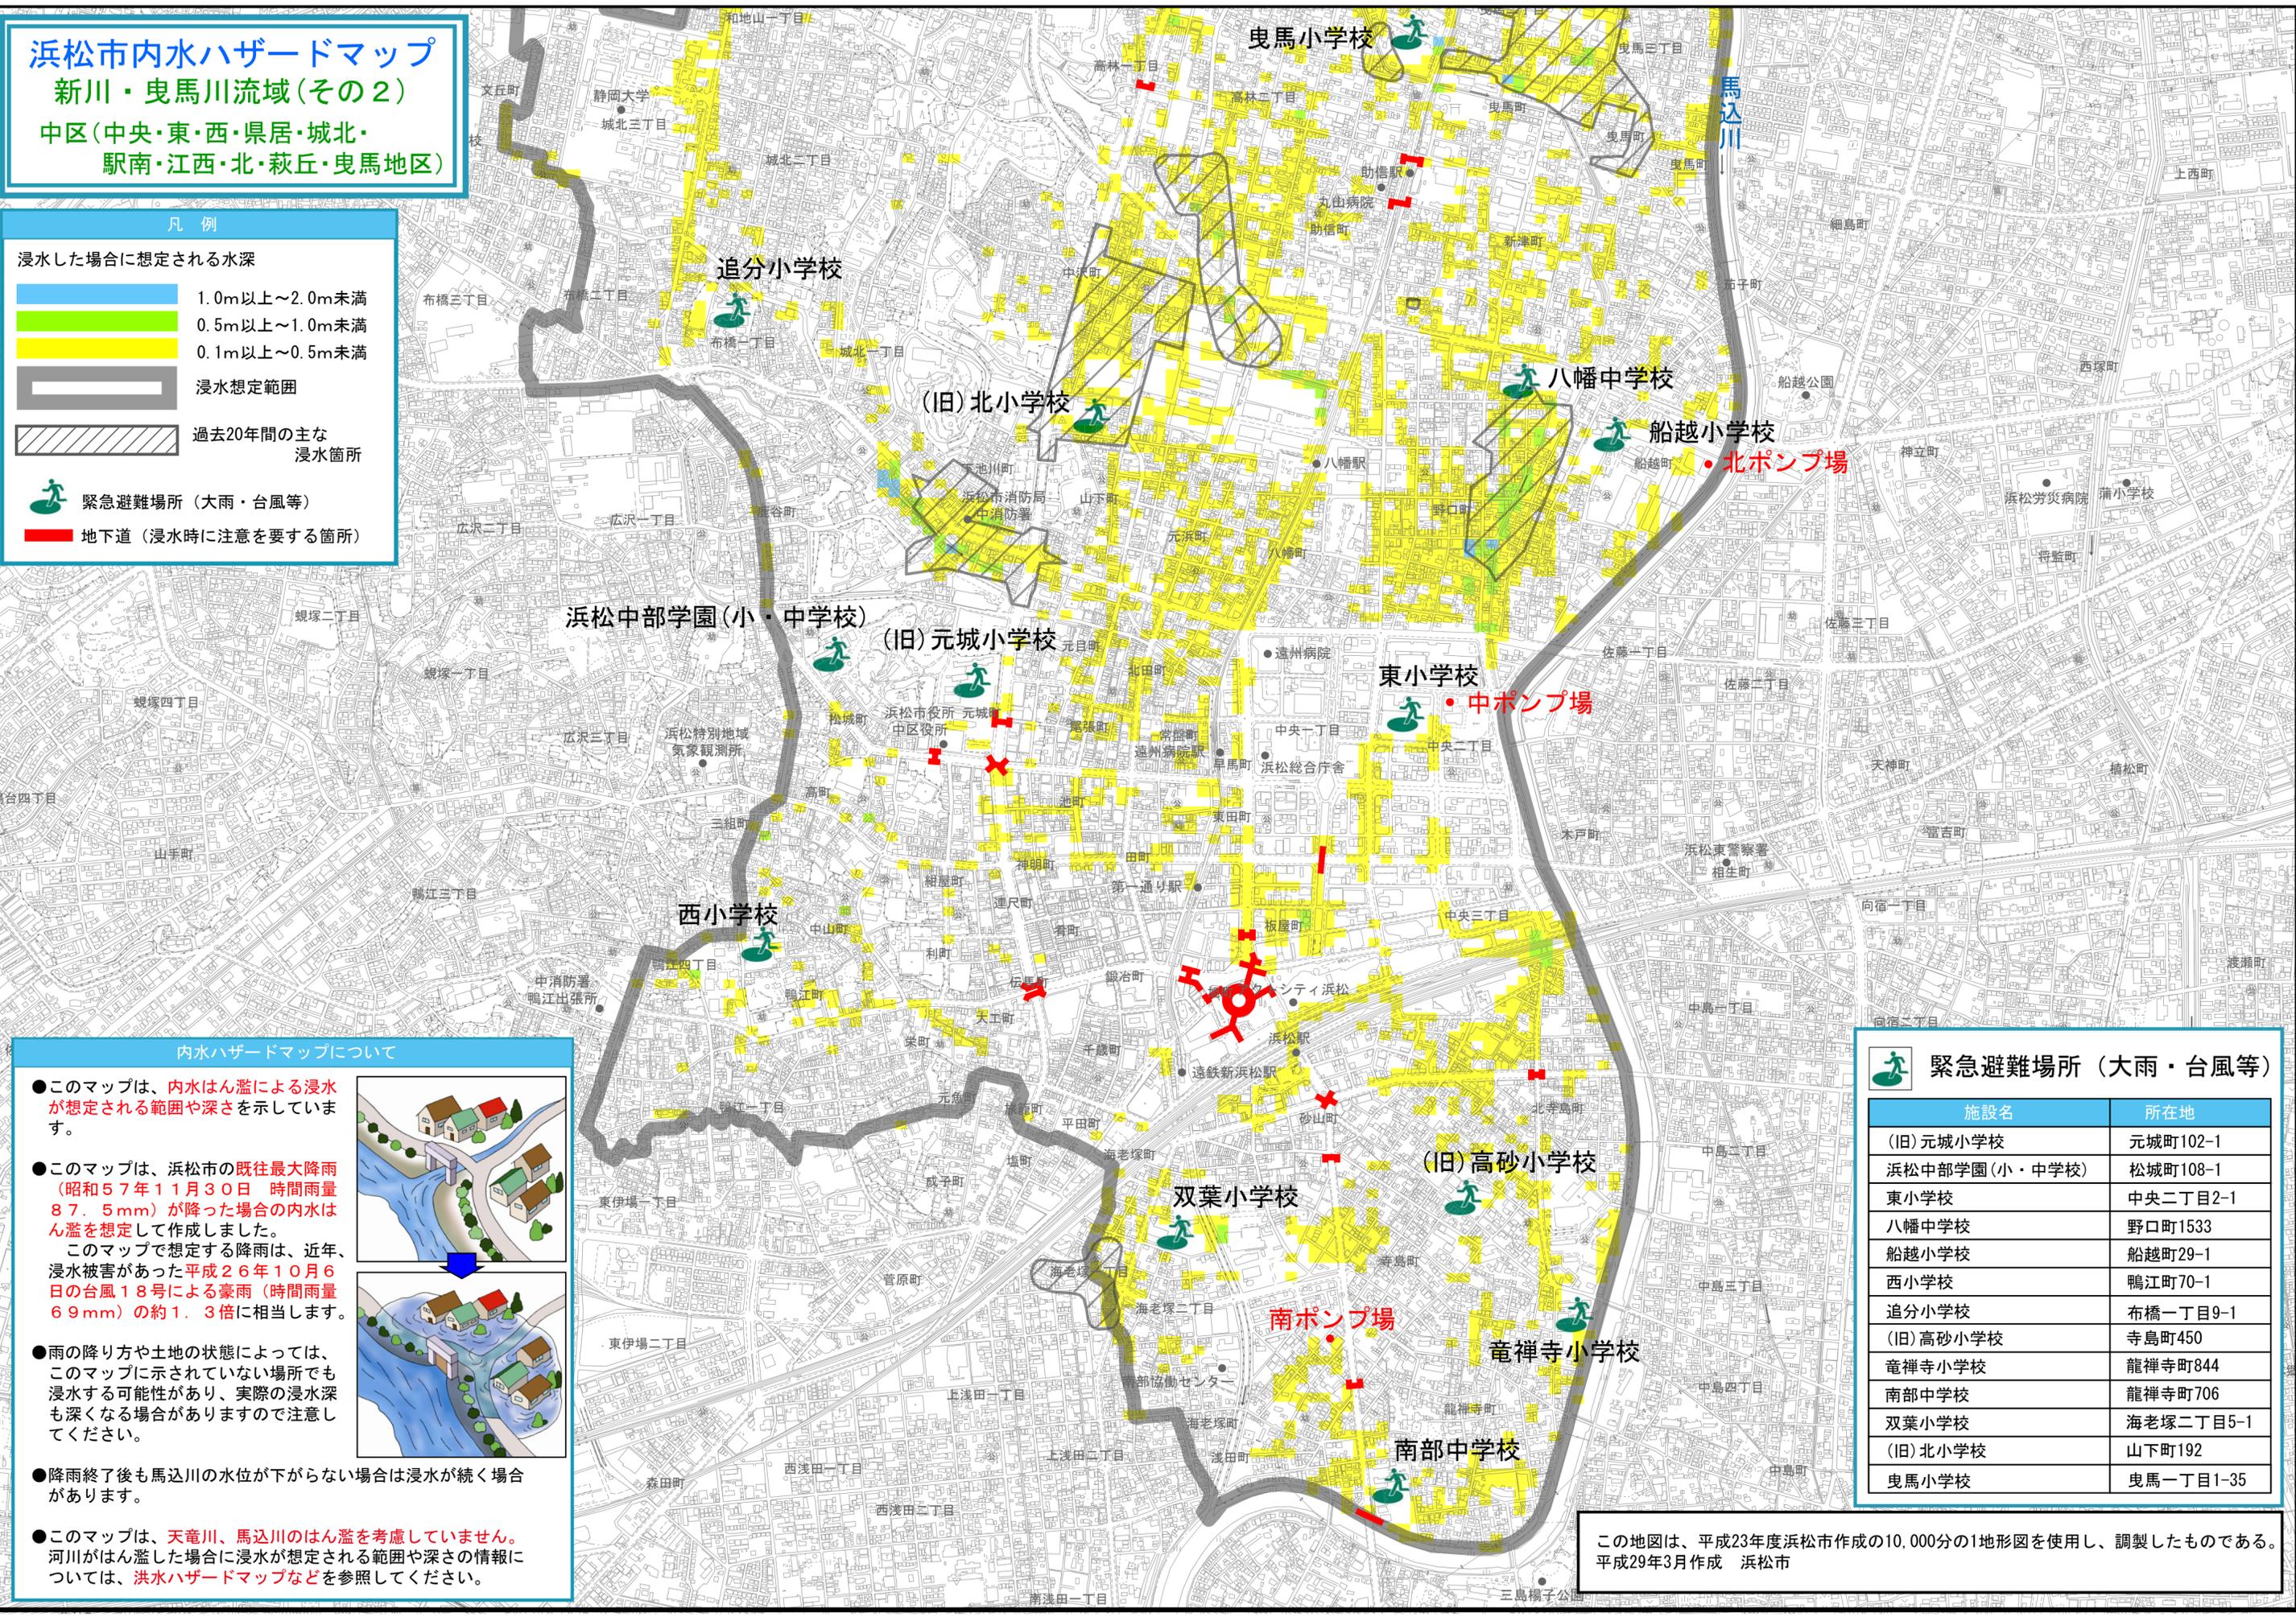
浸水した場合に想定される水深

- 1.0m以上～2.0m未満
- 0.5m以上～1.0m未満
- 0.1m以上～0.5m未満

浸水想定範囲

- このマップは、内水はん濫による浸水が想定される範囲や深さを示しています。
- このマップは、浜松市の**既往最大降雨(昭和57年11月30日 時間雨量87.5mm)**が降った場合の内水はん濫を想定して作成しました。
このマップで想定する降雨は、近年、浸水被害があった**平成26年10月6日の台風18号**による豪雨(時間雨量69mm)の約**1.3倍**に相当します。
- 雨の降り方や土地の状態によっては、このマップに示されていない場所でも浸水する可能性があり、実際の浸水深も深くなる場合がありますので注意してください。
- 降雨終了後も馬込川の水位が下がらない場合は浸水が続く場合があります。
- このマップは、**天竜川、馬込川のはん濫を考慮していません。**河川がはん濫した場合に浸水が想定される範囲や深さの情報については、**洪水ハザードマップ**などを参照してください。
