# 浜松城跡 35 次発掘調査 — 現地説明会資料 —

浜松市文化財課

2020.9.26

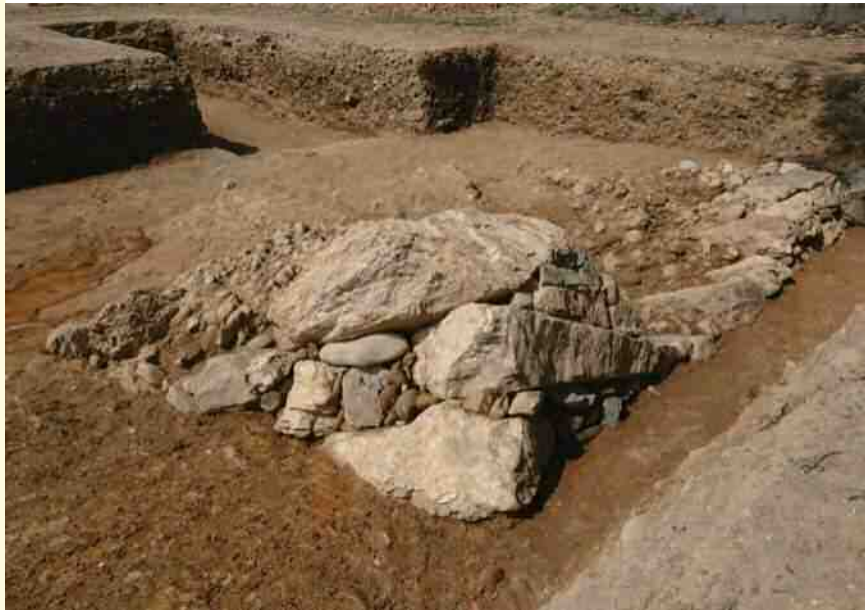
## ◎ 本丸の石垣と堀を確認

本丸北東部隅の石垣を確認しました。検出した石垣は北面で最大6段(1.2m)あります。自然地形に合わせて石垣が構築されていることが認識できます。

天守曲輪等の石垣と特徴が共通しており、堀尾氏が整備した石垣と捉えられます。

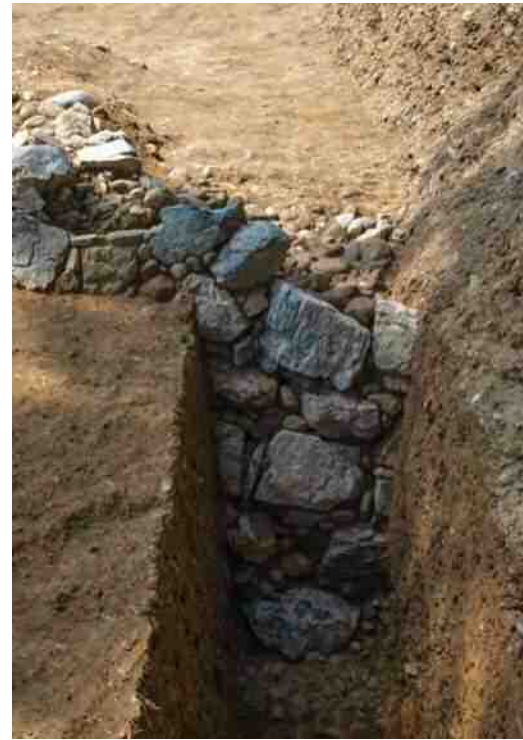
## ◎ 本丸の石垣詳細

今回検出した石垣は、天守台や天守曲輪などの石垣と同様に、主にチャートという石材を用いてつくられています。石材をあまり加工せずに積み上げて、石材と石材の間には小型の石を詰めて平滑な石垣面に仕上げています。

隅角部は、石材の長辺と短辺を交互に積み上げ、短辺の脇には小型の石材を用いています。石垣は1590年代を中心とした時期の特徴を有しているといえます。

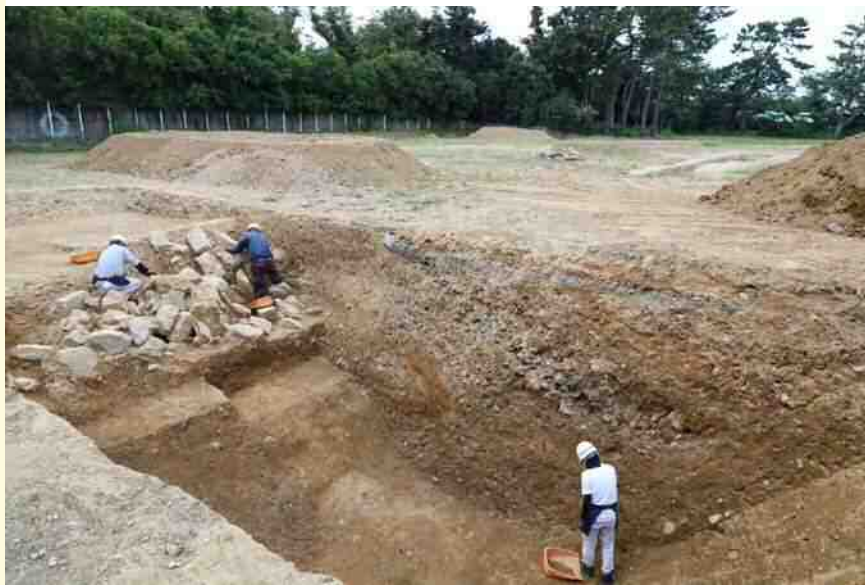
## ◎ 本丸東側の石垣と堀を確認

本丸東側の堀を確認しました。堀の深さは検出面から約4m、幅約10mです。元城小学校跡地南端から北へ約30mのところまで堀が途切れていることを確認しました。江戸時代には、堀が途切れた部分の近傍に本丸裏門があったと想定できます。

堀の東岸には大量の石材が埋もれており、江戸時代の絵図に表現された通り、かつては石垣があったと考えられます。

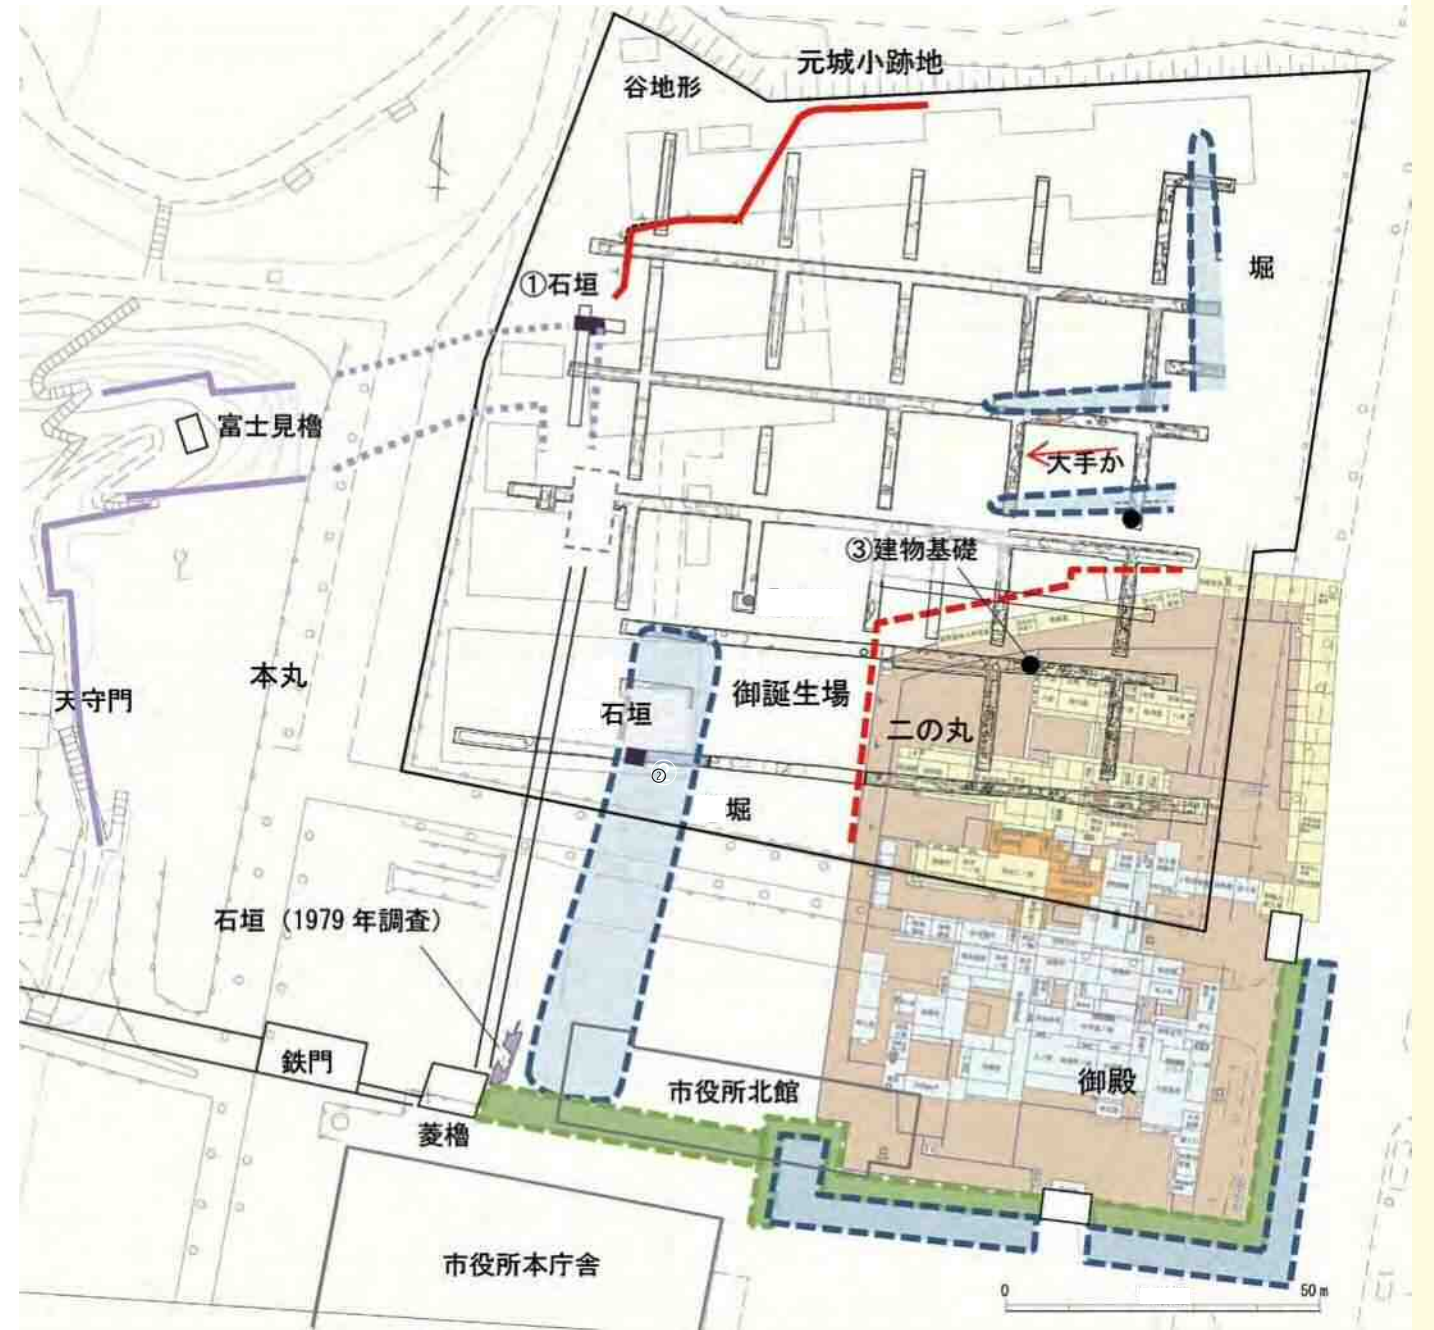
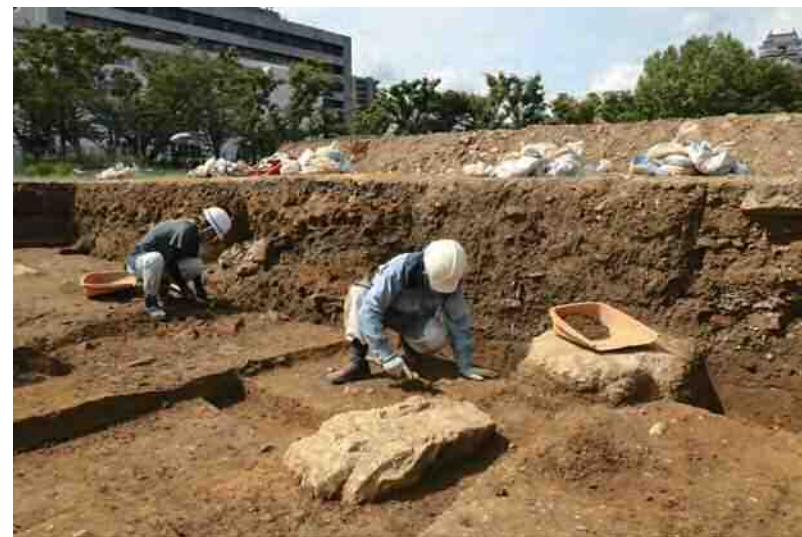
## ◎ 二の丸の建物基礎

二の丸内で建物基礎(礎石)を確認しました。二の丸御殿の建物基礎である可能性があります。
