アスベスト有無に関する事前調査記録

工事の名称	■■保育園解体工事	対象建築物等の着工年月日	1984年6月1日	建物階数	地上1階
建物等の名称	■■保育園	構造	S造	延べ床面積	608.951 m ²
所在地	静岡県浜松市〇〇区〇〇町〇〇		用途	公共施設

③ 調査状況写真

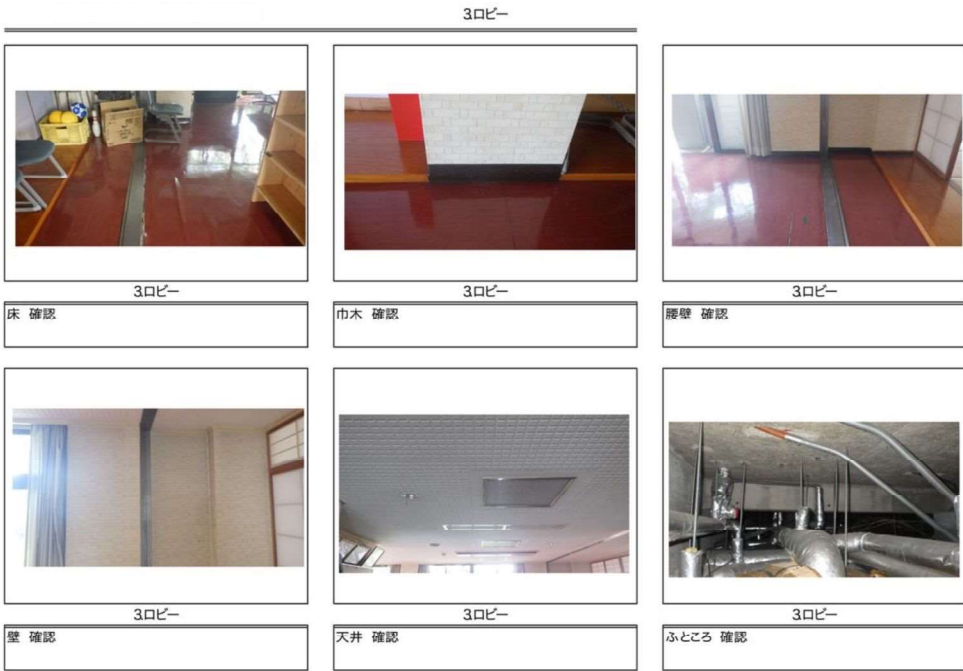
『石綿事前調査書面と現地との整合性の確認表(日本アスベスト調査協会書式)』									
調査	1			ロビー			3		
調査項目	調査	結果	調査	調査	結果	調査	結果	調査	結果
材料名、製品名等	調査	結果	調査	調査	結果	調査	結果	調査	結果
床	調査	結果	調査	調査	結果	調査	結果	調査	結果
天井	調査	結果	調査	調査	結果	調査	結果	調査	結果
壁	調査	結果	調査	調査	結果	調査	結果	調査	結果
ふところ	調査	結果	調査	調査	結果	調査	結果	調査	結果

整合性の確認表による網羅的調査。全ての部屋を動線計画に沿って調査する。
