景観整備計画

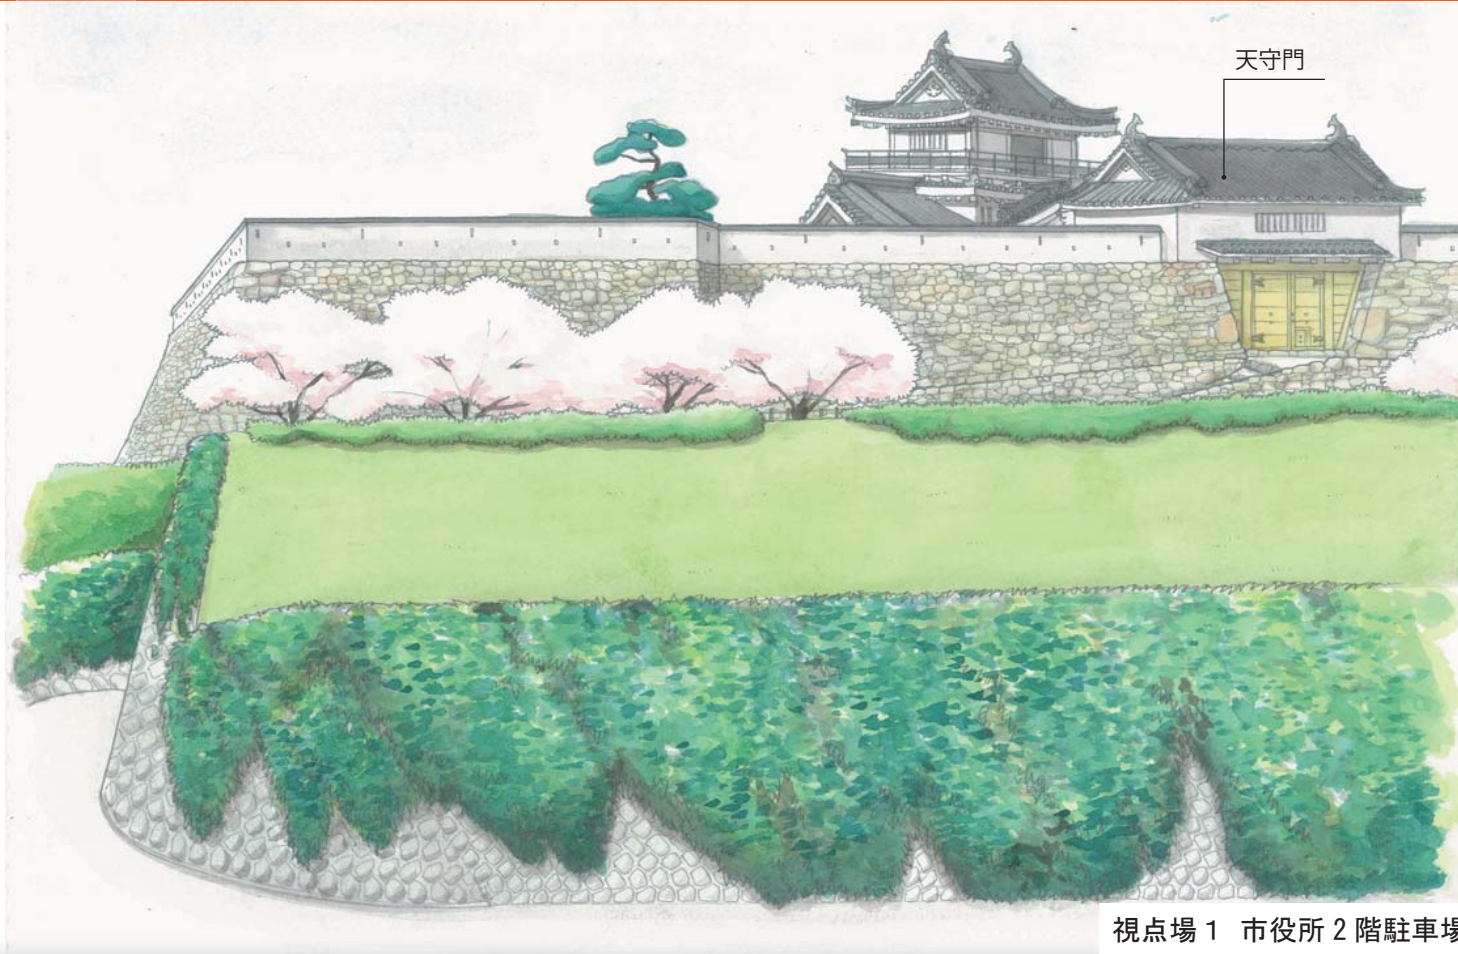
視点場 1 市役所 2 階駐車場からのイメージ図

市役所 2 階駐車場から、天守門と復興天守閣、石垣を望むことができるように、既存樹木の伐採や剪定を実施していきます。

- 400年以上前の姿を残す野面積の石垣を保全するため、石垣上に生育する樹木や近接している樹木は、樹根が石垣に悪影響を及ぼしていると考えられることから、伐採します。
- 本来、城には樹木はほとんど生えていませんでしたが、廃城後の公園整備や自然発生により樹木が生い茂り、現在は復興天守閣を眺めることも難しくなっています。そこで、城郭施設の復原に合わせて、城本来の景観を再現するため、主な視点場からの眺望の妨げとなっている必要最小限の樹木の伐採・剪定を実施します。
