# 高塚川流域浸水対策アクションプラン

高塚川の成り立ちや、浸水被害が発生しやすい地域の特徴を理解し、みんなで浸水被害の軽減に取り組みましょう。

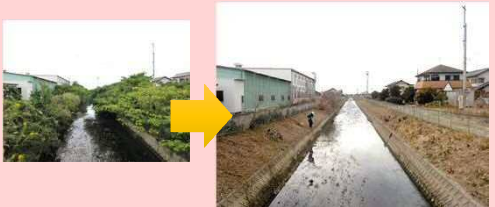
### 高塚川の河床掘削

川底を掘って、水を多く流せるように改修します。草刈、藻・水草の除去をし、適切な維持管理をします。

浚渫(しゅんせつ)・・・(川や海岸の)水底の土砂などをさうこと
