# 国道152号関連災害復旧だより

令和5年  
7月号

発行元：浜松市 土木部 天竜土木整備事務所

この「国道152号関連災害復旧だより」では  
天竜区龍山町の国道152号秋葉トンネル周辺  
の災害復旧状況をお知らせします。

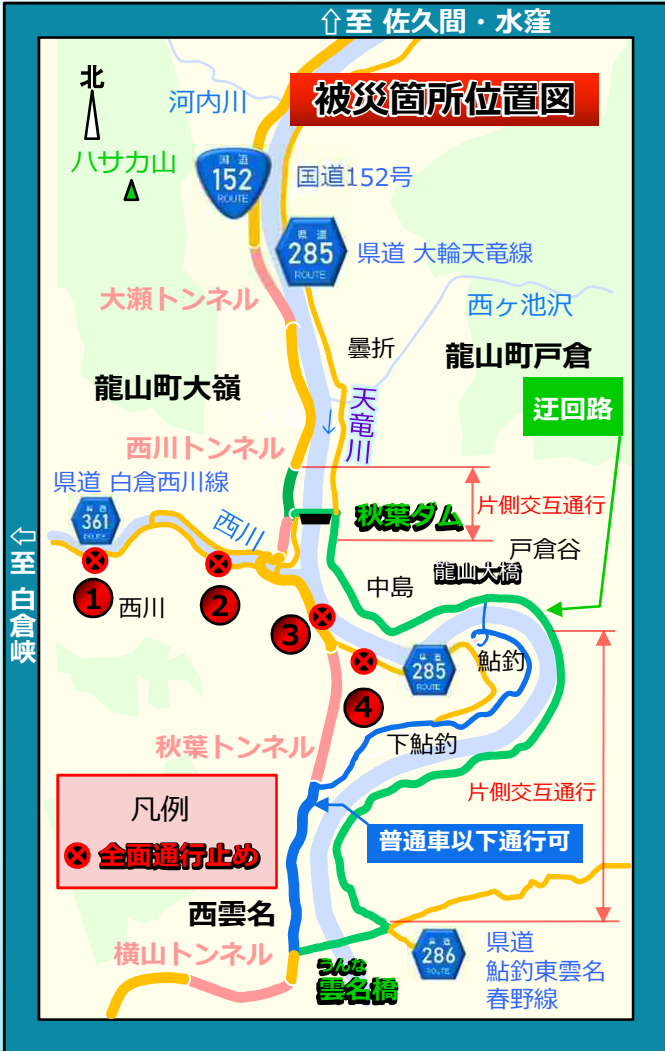
1 国道361号 県道白倉西川線（落合橋西）

令和5年8月末の開通 を目標としています  
開通に向け本復旧工事を実施しています

2 国道361号 県道白倉西川線（西川橋西）

土砂崩れの規模などの把握のため調査を継続中

3 国道152号 国道152号（秋葉トンネル北）

令和5年8月末の暫定開通 を目標としています  
暫定開通に向けた対策工事を実施しています  
※雨量・地すべり状況等の通行条件を設定予定

4 国道152号（秋葉トンネル）  
県道大輪天竜線

秋葉トンネル周辺の地すべり対策(R4から継続)  
抑制工(集水井/集水ボーリング) 完成  
抑止工(グラウンドアンカー)令和6年夏頃完成予定  
県道復旧工(大型かご枠工)令和6年3月完成予定  
秋葉トンネル復旧工(内面補強)令和5年度発注

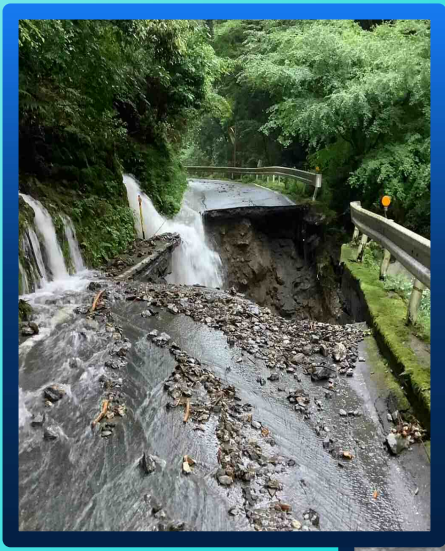
被災直後の様子

- 完了 調査・測量・設計
- 完了 不安定な土砂撤去  
岩塊・巨石破碎撤去
- 完了 仮設道/河川流路替
- 現在 擁壁工
- 埋戻し工/排水路工
- 開通 舗装工

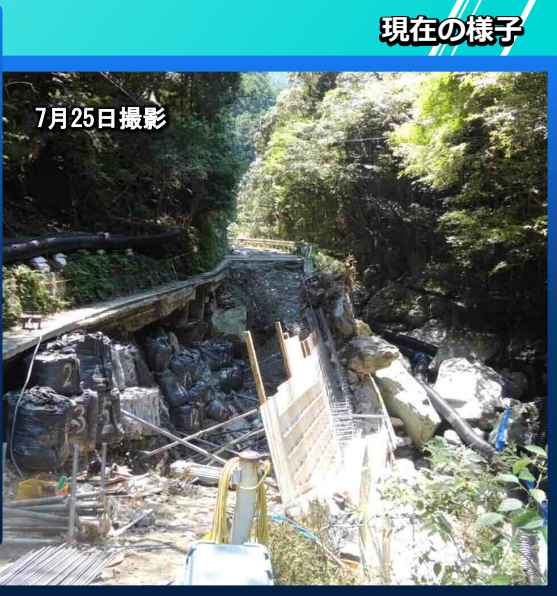
7月25日撮影

現在の様子

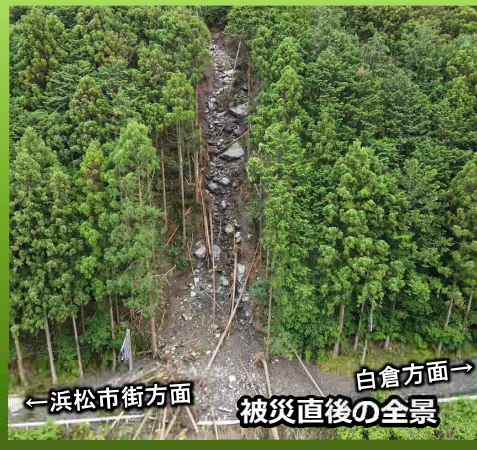
←浜松市街方面 被災直後の全景 白倉方面→

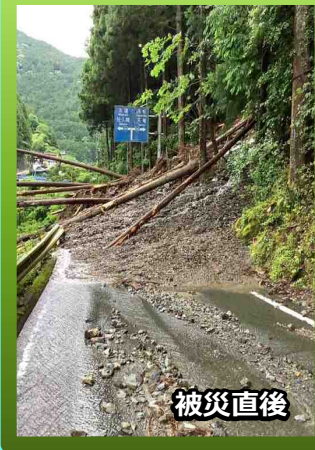
被災直後

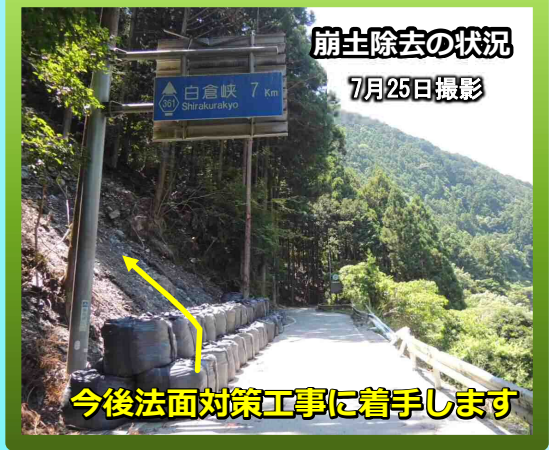
崩土除去の状況 7月25日撮影

今後法面对策工事に着手します

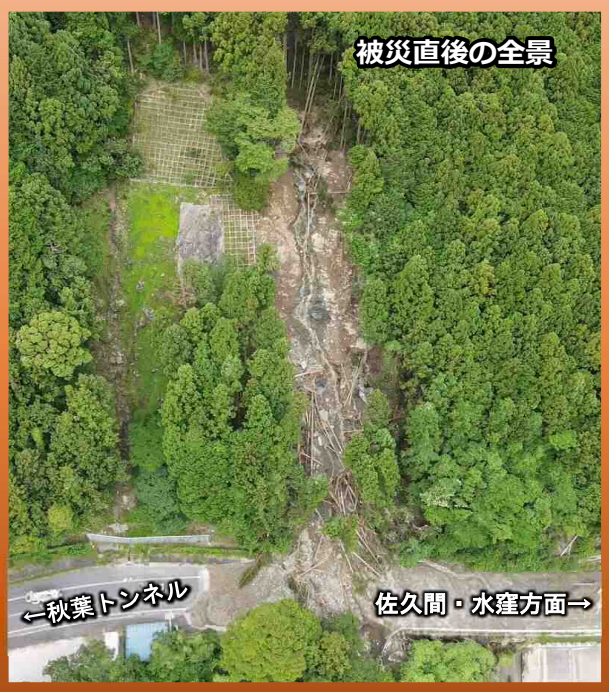
←秋葉トンネル 佐久間・水窪方面→

被災直後の全景

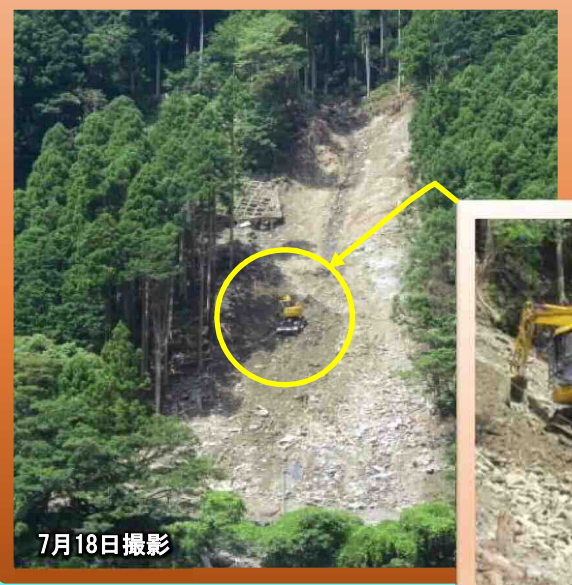
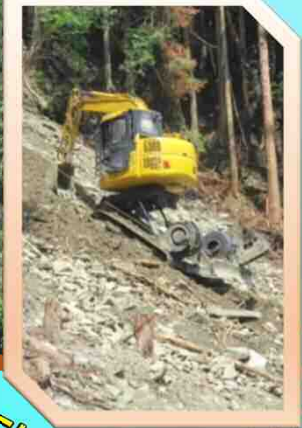
7月18日撮影

倒木・支障物を撤去し 現在ロッククライミングマシンで法面の不安定な土砂を掘削中

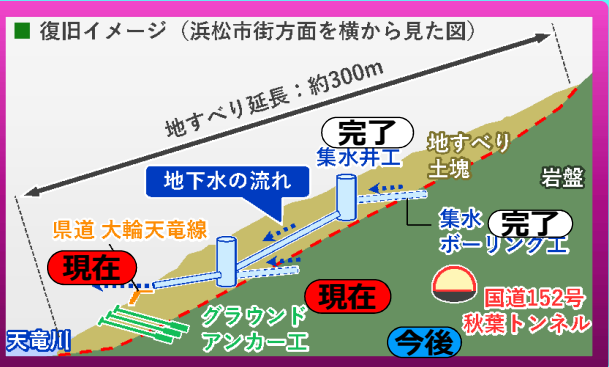
6月10日撮影

←地下水を斜面の外へ排除し 地すべりの活動を安定させる 集水井完成

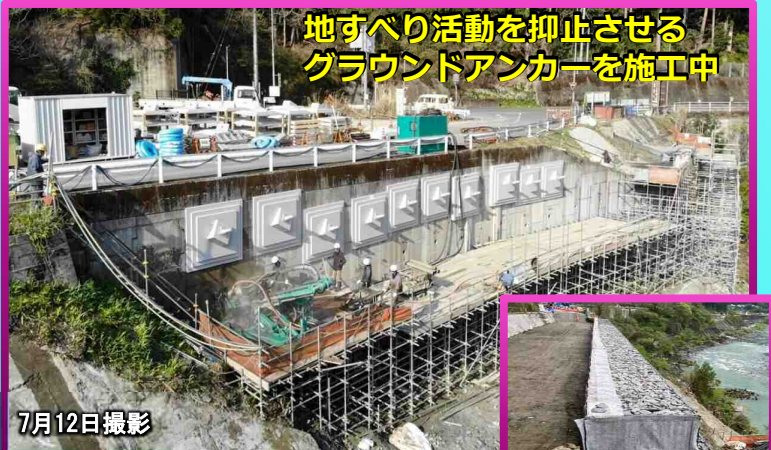
7月12日撮影

地すべり活動を抑止させる グラウンドアンカーを施工中

県道大輪天竜線大型かご砕施工中⇒
