## 史跡蜷塚遺跡の再整備について

### 再整備の目的

全体平面図

令和7年度整備事業の各事業概要説明図

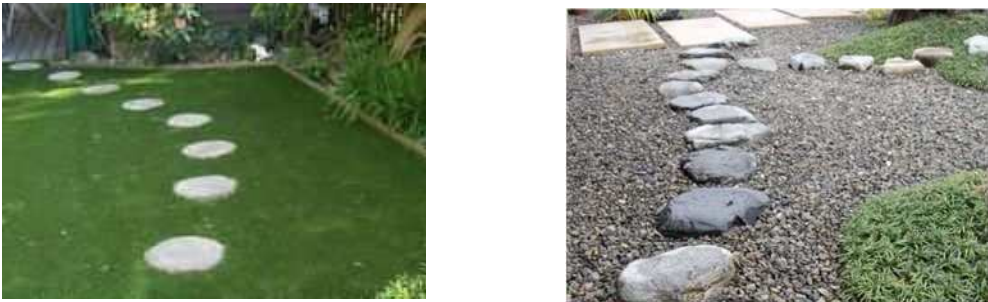
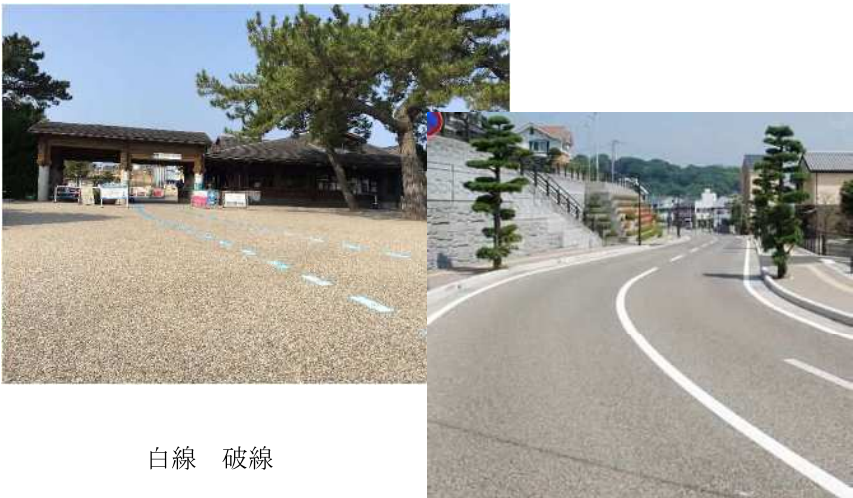
| 比較項目/名称 | A 玉砂利＋縁石案（破線縁取り） | | | B 園路舗装＋区画線案（破線縁取り） |
|---|---|---|---|---|
| イメージ | | | <br>コンクリート縁石擬木・擬木枕木など | <br>白線 破線 |

表〇 貝塚平面表示（外周破線縁取り）比較検討表

| 比較項目/名称 | A 玉砂利＋縁石案（破線縁取り） | | | B 園路舗装＋区画線案（破線縁取り） |
|---|---|---|---|---|
| 特徴 | <ul style="list-style-type: none"><li>・ 石材を縁に利用する事で、耐久性が高く、自然の質感のある仕上がりとなる</li><li>・ 縁取りの幅を広くする事で、周辺の張芝舗装と貝塚エリアとの境界線がぼかす事が可能</li><li>・ 高価な為、面積が広い場合不経済となることがある（再利用によっては安価に出来る）</li></ul> | | <ul style="list-style-type: none"><li>・ 等間隔で並べる事で周辺の張芝舗装と貝塚エリアとの境界線がぼかした表現</li><li>・ 取外しが容易で発掘調査への影響が少ない</li><li>・ 施工が容易である</li><li>・ コンクリート製品は経年劣化が生じる</li></ul> | <ul style="list-style-type: none"><li>・ 既存舗装の上に区画線（破線）を引く事で、貝塚エリアとの境界線が明確となる</li><li>・ 材料の入手が容易で安価である</li><li>・ ペイントなので耐久性が他の材料より劣る</li></ul> |
| 規格 | 自然石 φ100～200 内外<br>※博物館園路整備の撤去縁石の再利用も可能 | | 地先境界縁石 C 150x150x600 等 | 区画線 溶融式 白線破線 幅 15cm |

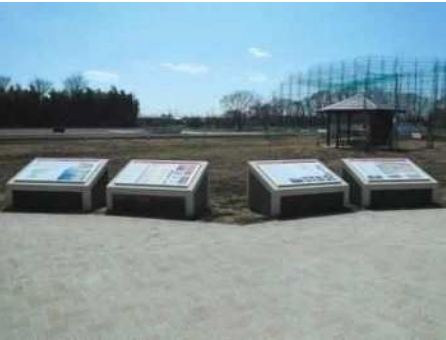
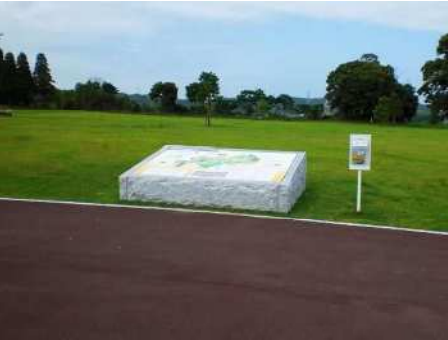
| 新設サインにおける、整備方針をまとめる。 | | | | | | | | |
|---|---|---|---|---|---|---|---|---|
| 史跡総合サイン | サブエントランス<br>(旧陳列館跡) | 1カ所 | A-1の機能を踏襲・拡張して整備 | 史跡の特徴を総合的に説明するため。地形図、全体図、調査写真、遺物写真など。 | 低い据置型（大型または複数配置） | 板面を発掘調査後に変えられるような仕様で | 板面 600 角～600×900 程度を 8 基分相当の分量 | <br>国指定史跡 河越館跡（埼玉県川越市） <br>国指定史跡 生目古墳群（宮崎県宮崎市） |

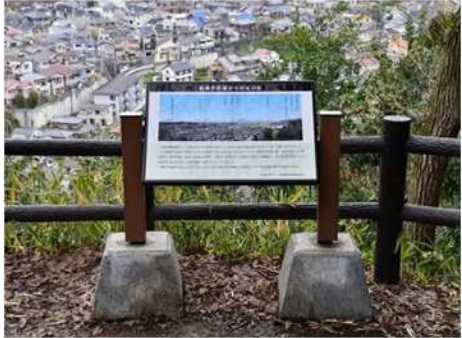
| 新設サインにおける、整備方針をまとめる。 | | | | | | | | |
|---|---|---|---|---|---|---|---|---|
| | 各遺構 | 第1～4貝塚、復元建物1、20号墓 | 現サインを撤去し内容を変更拡充 | 内容を拡充、写真等追加 | 低い据置型(中型)※移動可能 | 板面更新可能な仕様とする | 板面 600 角～600×900 程度 | <br>特別名勝 識名園（沖縄県那覇市） |

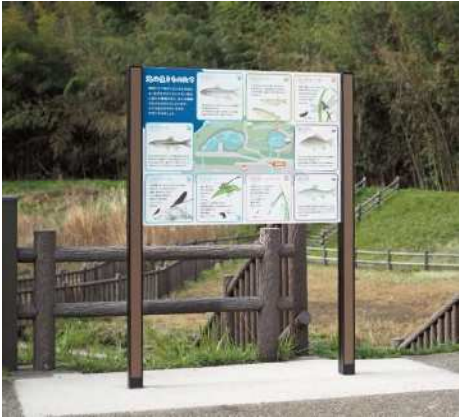
| 新設サインにおける、整備方針をまとめる。 | | | | | | | | |
|---|---|---|---|---|---|---|---|---|
| | 各入口等 | 1～3P、園路入口 | 現サインを撤去し内容を変更拡充 | 公園案内図、注意事項、営業時間など | 双脚型(大～中型)史跡内は据置 | 板面更新可能な仕様とする | 板面は新規なら900×600程度か。 | <br>国指定史跡 吉胡貝塚（愛知県田原市） |

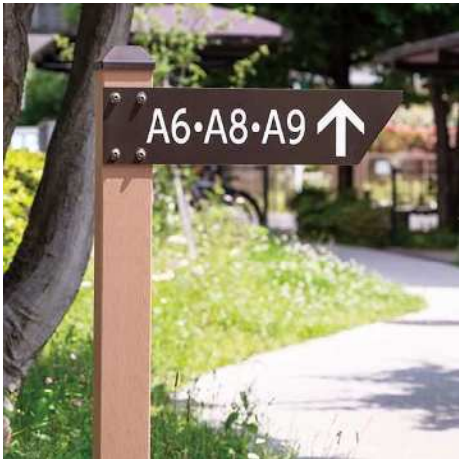
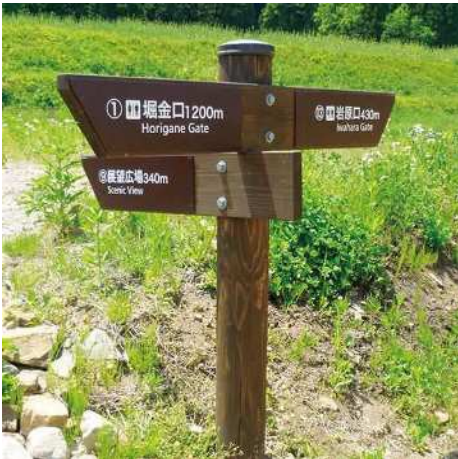
| 種別 | 場所 | 数、詳細 | 現状からの変更 | 方針 | タイプ | 更新性 | 備考 | 参考写真 |
|---|---|---|---|---|---|---|---|---|
| 誘導サイン | 各所 | 園路分岐点など | 乱立の解消、景観上最小限とする | 博物館、高山家、蜷塚遺跡、第2駐車場、スロープ等誘導 | 矢羽根型 史跡内は据置 | 板面更新可能な仕様とする | 高さは場所によりけり | |

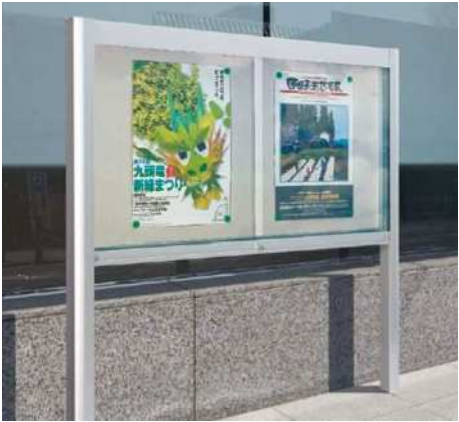
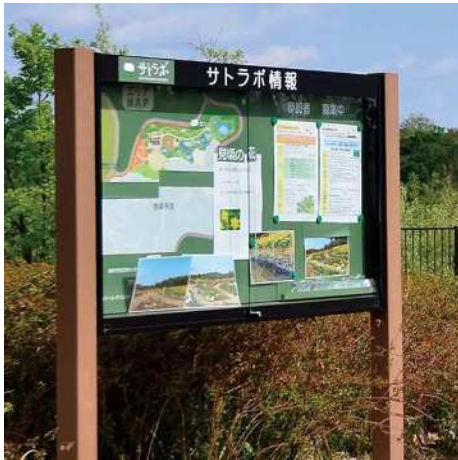
| 種別 | 場所 | 数、詳細 | 現状からの変更 | 方針 | タイプ | 更新性 | 備考 | 参考写真 |
|---|---|---|---|---|---|---|---|---|
| 掲示板 | 第2P 史跡側 | 公園内3基中1基を更新 | 現状老朽化、更新 | 史跡や館の事業等のポスター・チラシ等を掲示 | 双脚型 史跡外なので基礎可能 | UV カットガラスだとよい | 1500×900 程度 | |

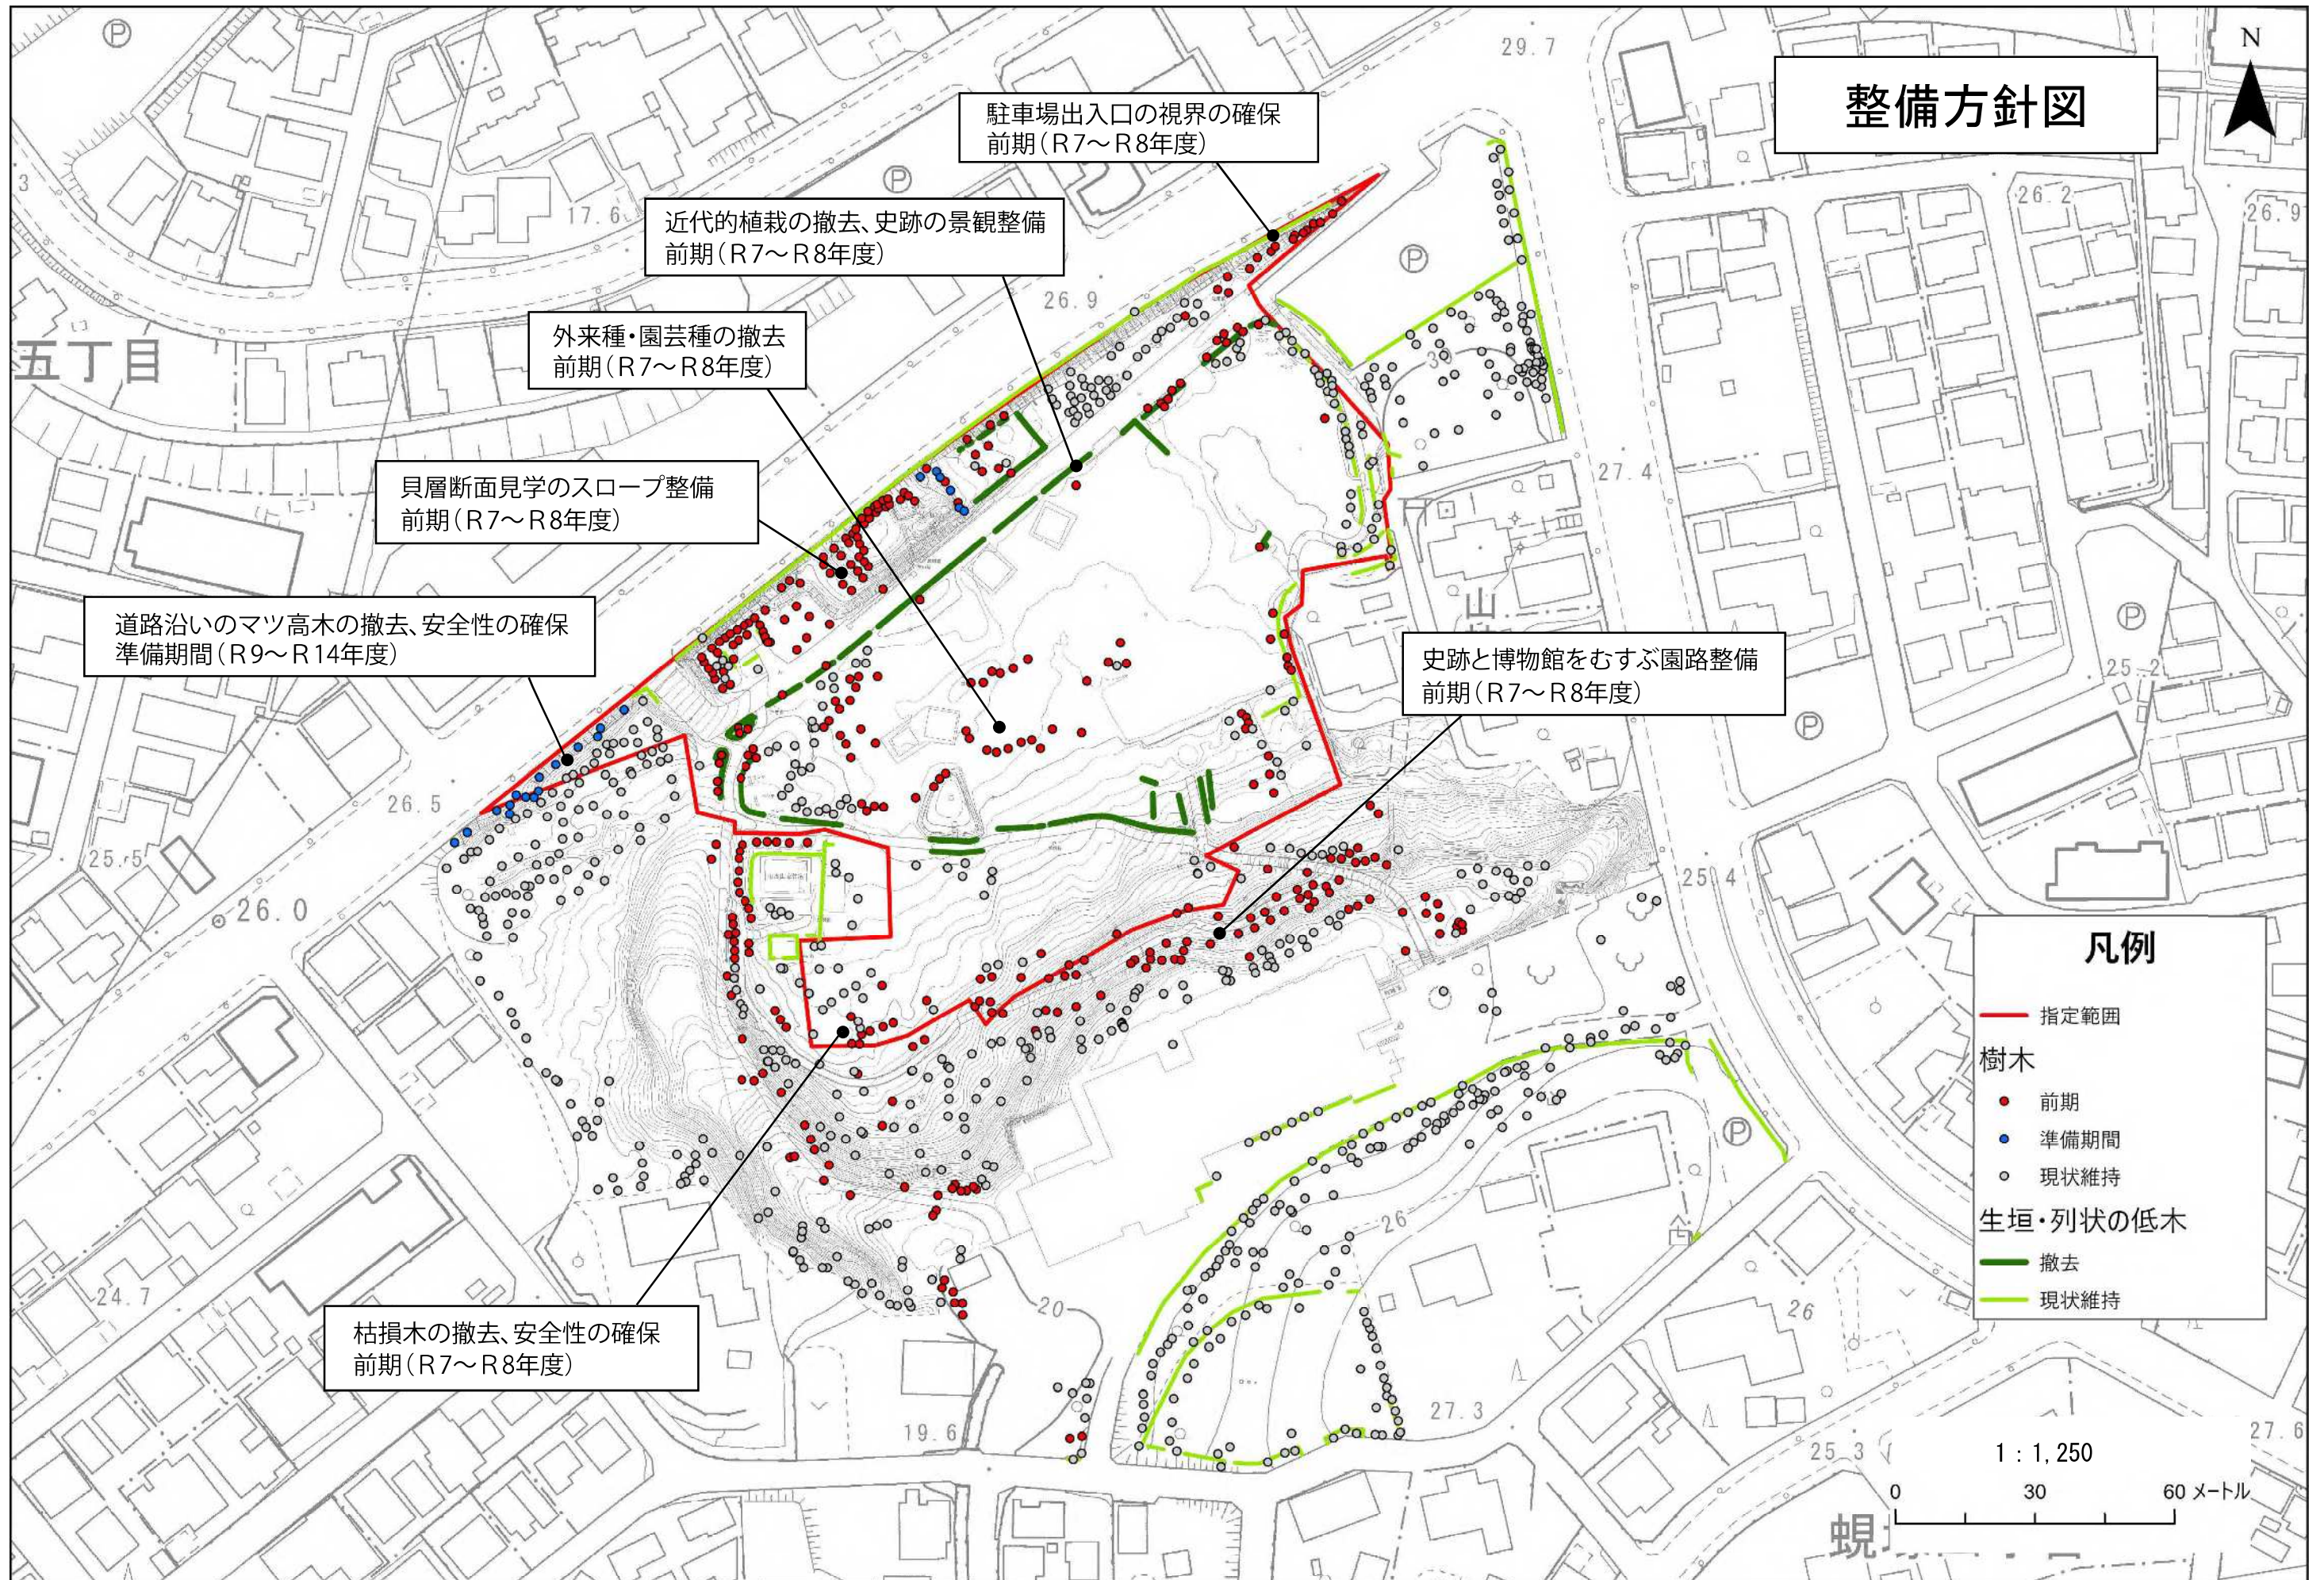
①整備実施設計

R5・6年度に行った整備基本設計に基づいて実施設計を行う。

②植栽伐採工事

- ・園芸種の伐採 縄文時代に存在しない園芸種や観賞木を伐採することで、史跡としての景観の向上を図る。
- ・危険木の伐採 枯死していたり、樹勢が弱まったりしている危険木を伐採することで、倒木や枝の落下を未然に防ぎ、遺構の保護と見学者の安全確保を図る。

③工作物撤去・移設工事

史跡内に存在する使用していない花壇を撤去するとともに、記念碑の撤去と移設を行い、史跡としての景観の向上を図る。

④仮設工事（史跡養生）

史跡内における工事や物品等の運搬で重機や大型車両が通行する未舗装部分（芝生等）に鉄板を一時的に敷いて史跡の保護を行うとともに、周囲に仮設柵を設置することで見学者の安全確保を図る。
