できることから行動。安心して暮らせるために！

高塚川流域浸水対策アクションプラン

浜松市南部(馬込川下流域)総合的治水対策推進協議会

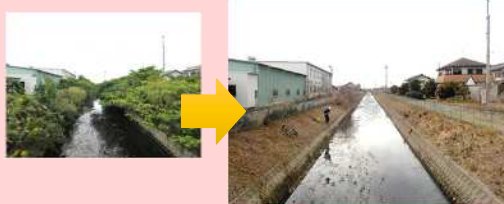
高塚川の河床掘削

川底を掘って、水を多く流せるように改修します。
草刈、藻・水草の除去をし、適切な維持管理をします。

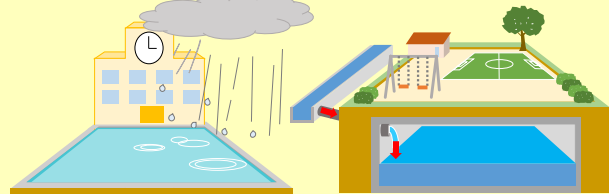
貯留施設整備

学校の校庭や公共施設に貯留施設を整備し、大雨時に雨水をためて、川に流れ込む水の量を減らします。
