# 浜松市川づくり計画

令和7年4月

浜松市土木部河川課

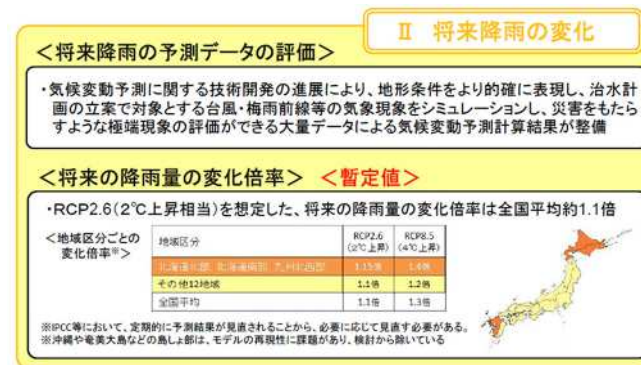
図 将来降雨の変化  
(出典:「気候変動を踏まえた治水計画のあり方」提言)

「気候変動を踏まえた治水計画のあり方 提言※」では、将来の気温上昇を2℃以下に抑える、というパリ協定の目標を基に開発されたシナリオ(RCP2.6)があります。それに基づく分析では、将来降雨量は1.1倍、平均海面水位は0.29～0.59m上昇する(「気候変動を踏まえた海岸保全のあり方 提言※」)と予測されています。

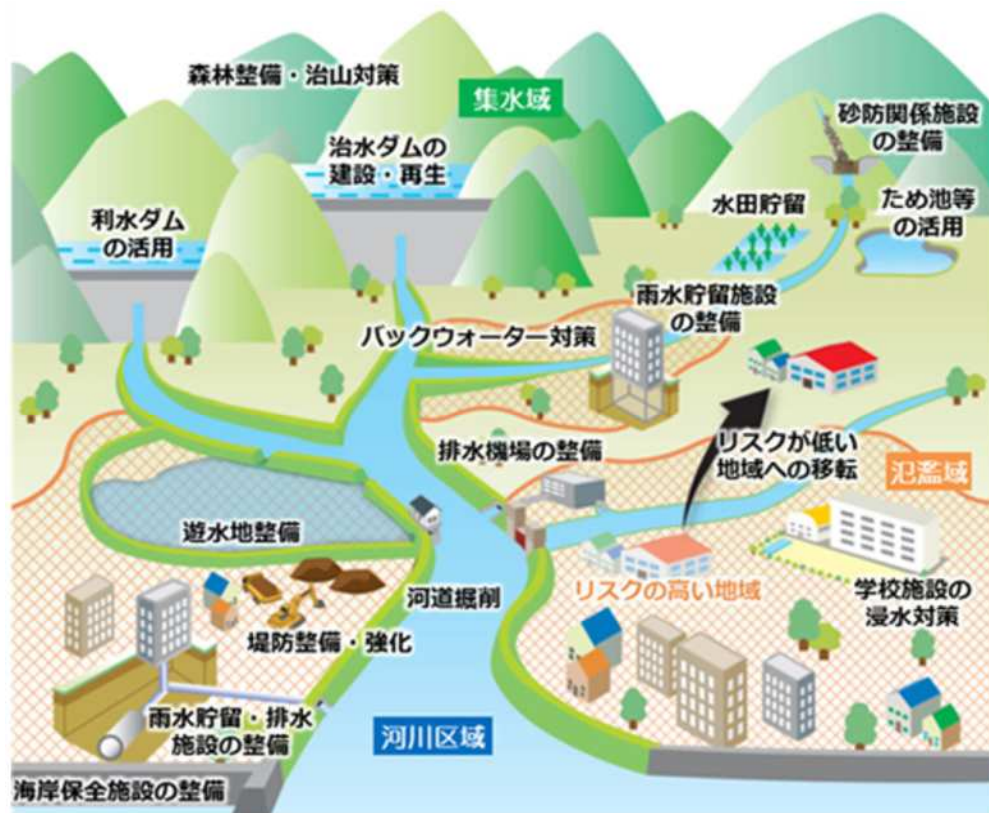
図 流域治水のイメージ  
(出典：国土交通省ホームページ（流域治水の推進）)

近年の水災害による甚大な被害を受け、「施設能力を超過する洪水が必ず発生する」ものへと意識を改革し、氾濫に備える必要があります。そこで、気候変動の影響や社会状況の変化などを踏まえ、あらゆる関係者が主体となって行う治水対策に加え、集水域と河川区域のみならず、氾濫域も含めて一つの流域としてとらえ、その流域の関係者全員が協働して、①氾濫をできるだけ防ぐ対策、②被害対象を減少させるための対策、③被害の軽減、早期復旧、復興のための対策、を総合的かつ多層的に取り組む「流域治水」への転換が求められています。

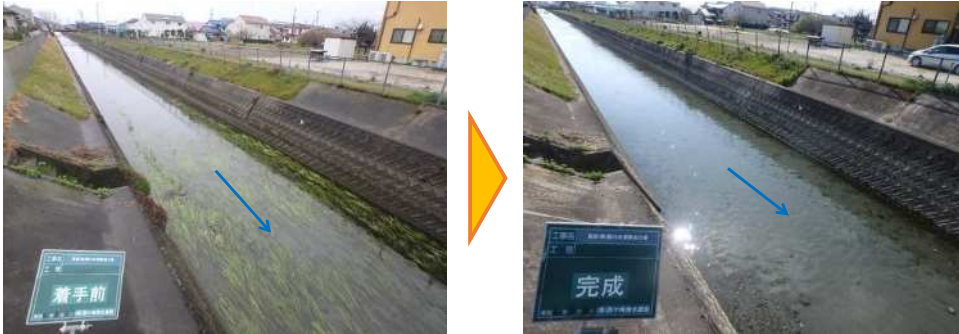
樹木や土砂堆積等による河積阻害が生じないよう適正な河道の維持管理や、持続可能な河川施設（堤防や水門等）の維持管理を推進します。

写真 河道の維持管理を行った事例

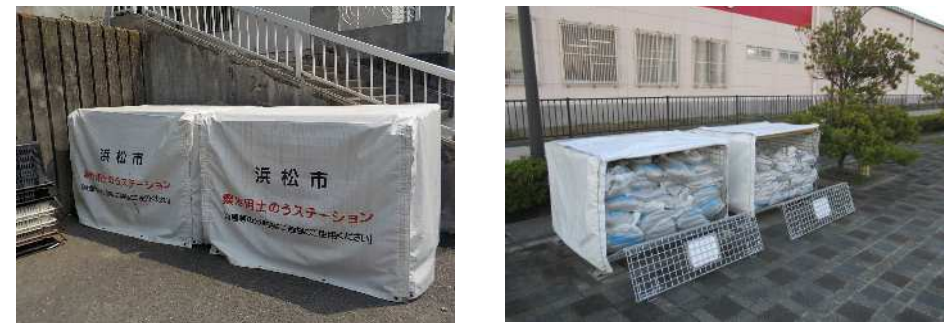
過去に浸水が発生した地域や浸水が想定される地域に、土のう・格納箱をセットとした土のうステーションを整備し、市民自らによる浸水対策の実施を促します。

写真 土のうステーション
