医療・介護ベッド用手すりのすき間に頭や首、手足などを挟む事故等に係る  
施設管理者への注意喚起の徹底について（再依頼）：

医療・介護ベッド用手すりのすき間に頭や首、手足などを挟む事故等に係る施設管理者に対する注意喚起について

介護ベッド用手すりのすき間に頭や首、手足  
などを挟む事故等に係る注意喚起について

介護ベッド用手すり（管理番号：A201000531）

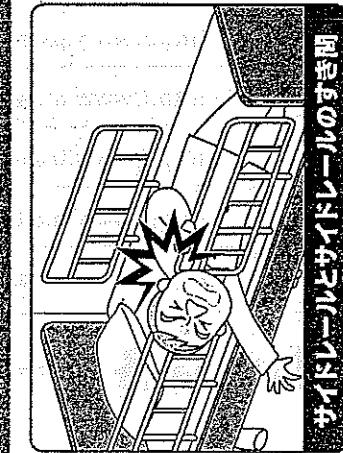
サイドレールとサイドレールのすき間

すき間に首が入り込む事例が多発しています。

介護ベッドのJIS規格では、図のようにサイドレールのすき間に直径6cmの硬い円柱状の器具が入らないこととされています。

■危険なすき間がないサイドレールに交換しましょう。  
詳しくはメーカーにご確認下さい。
