二俣城跡

発掘調査 現地説明会資料

2010年8月6日

浜松市生涯学習課文化財担当

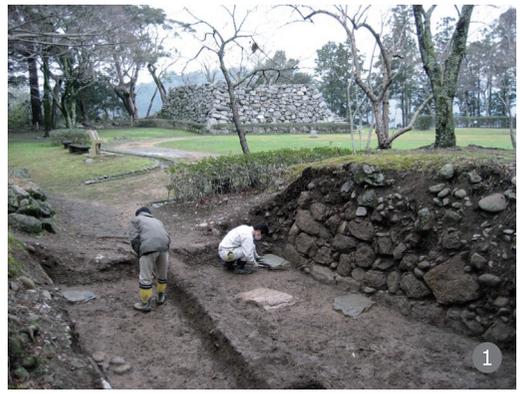
1

本丸中仕切門

二侯城では、昨年度の発掘調査において本丸中仕切門の礎石（そせき）と石垣の一部を確認しています。

今年度は門の全容解明を目的として、門跡全体に調査範囲を拡大しました。調査の結果、門跡の南側においても礎石と礎石の抜き取り穴を確認し、門に4つの礎石が用いられていたことが明らかになりました。門の両側には石垣が築かれており、幅は約3.7mあります。礎石間の距離は東西約2.1m、南北約3.2mあり、門の規模が明らかになりました。

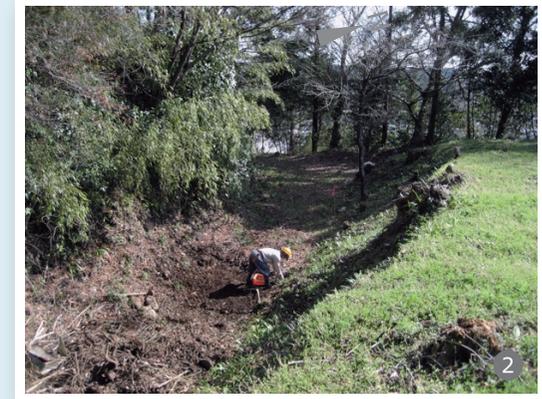
2

二の丸南側掘切

また、今回の調査では二の丸南側堀切の調査も進めており、天目茶碗やかかわらけなどの土器が出土しています。

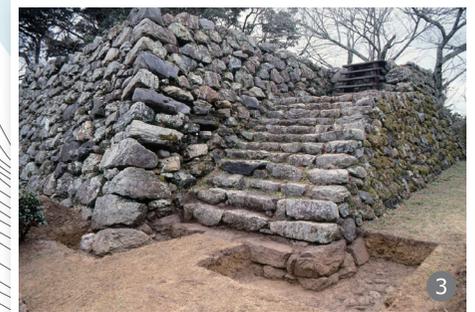
3

天守台基礎

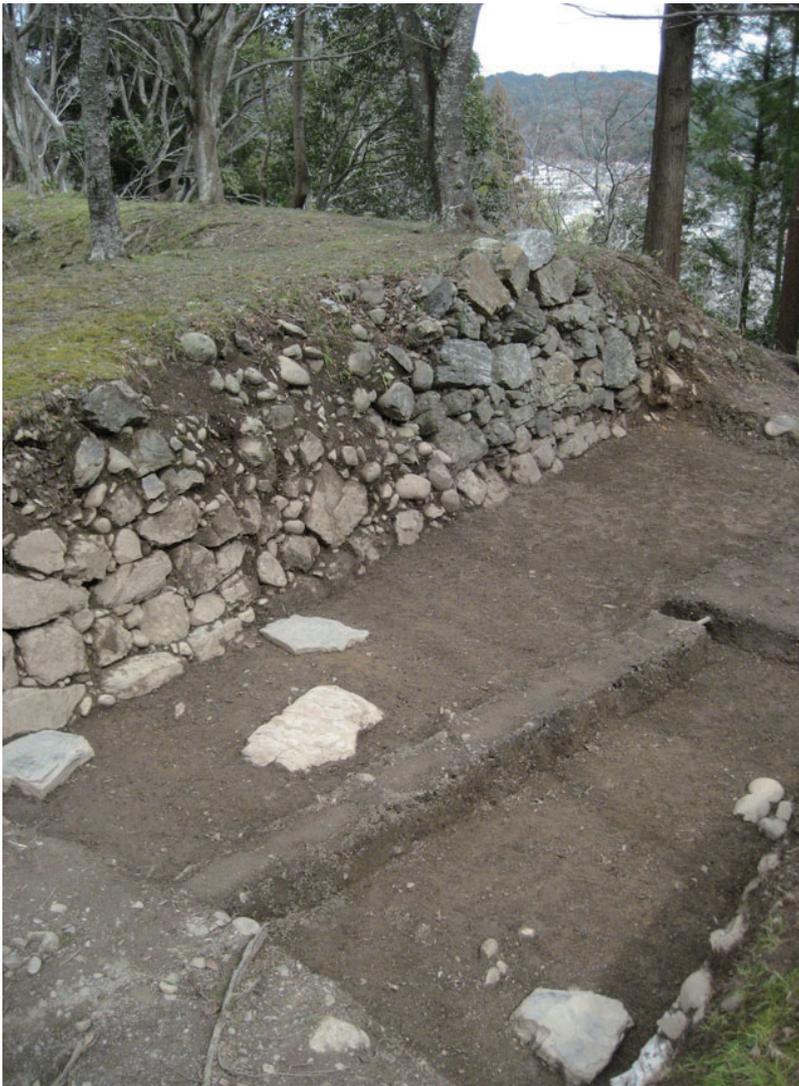
発掘した門跡と石垣

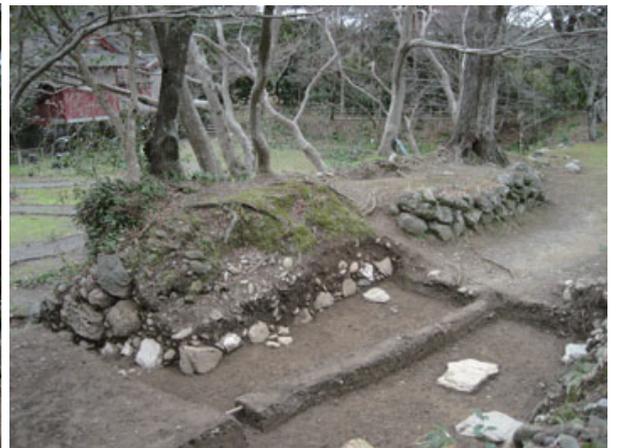
門跡と南側の石垣

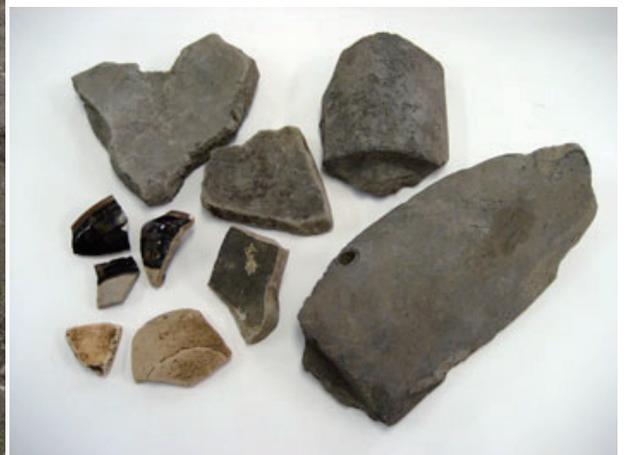
出土した遺物

門跡からは安土桃山時代に遡る瓦が出土し、堀尾氏領有時代に瓦葺の建物が存在したと思われます。門の構造は櫓門であった可能性が考えられ、この時期に二侯城が石垣と瓦を使用した城に改修されたことが、初めて発掘調査によって確認できました。
