浜松市道路土工構造物点検要領

付録-3 損傷レベル評価 事例集

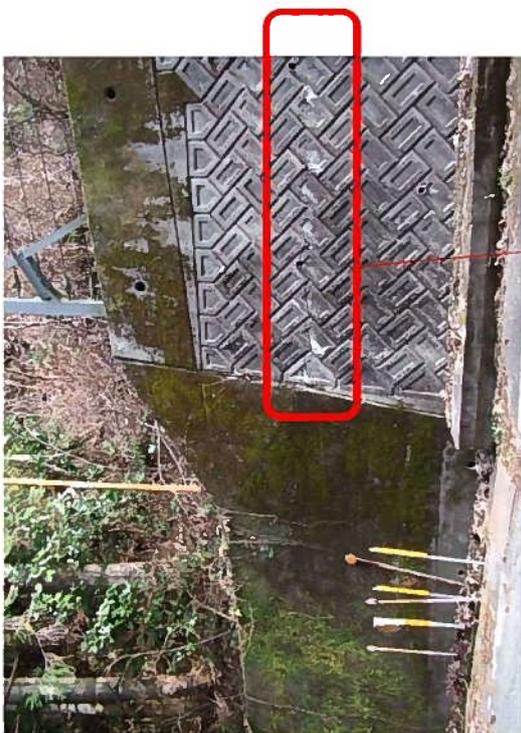
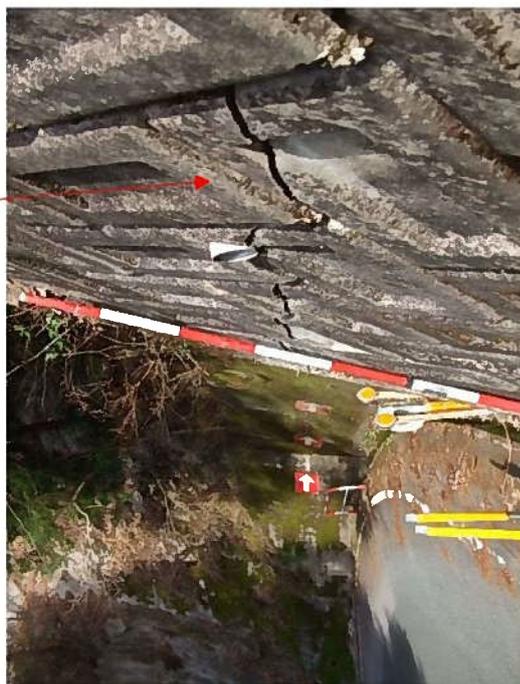
切土のり面(ブロック積擁壁)に新しい水
平クラックがみられる場合、背後地山から
外力がかかり、崩壊・すべり現象により押
出している可能性がある

ブロック積擁壁面にみられる水平クラック

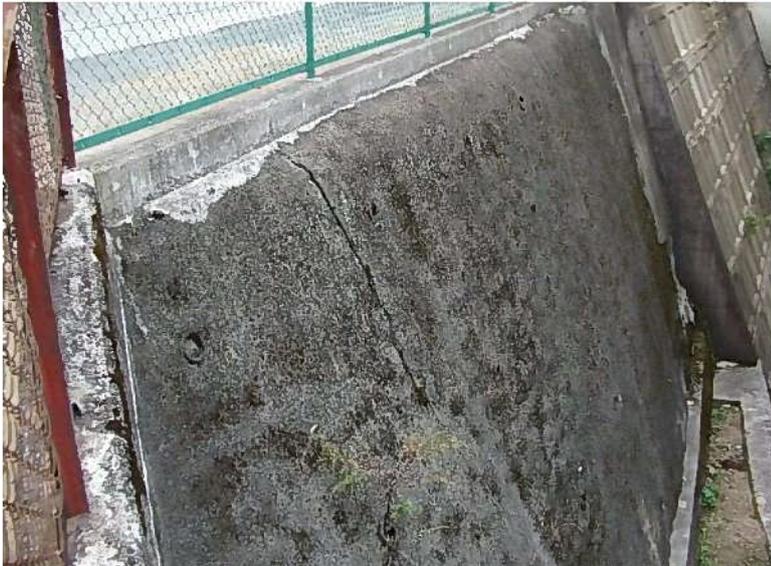
【状況】

- ・微小な縦クラックで最近動いた形跡なし

【評価】

- ・軽微で古いため『a』評価

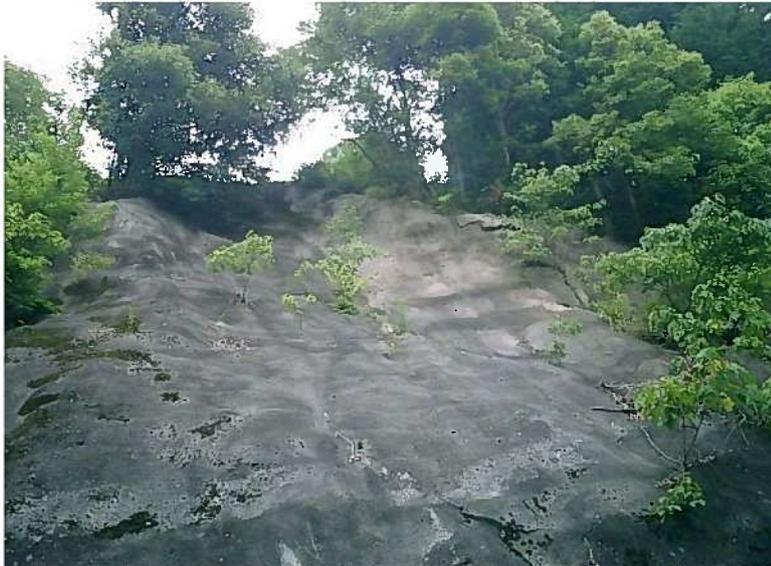
【状況】

- ・吹付け右側方上部に、やや規模の大きなクラックが縦方向に延伸
- ・(写真)下端部に横～斜めにクラック(新しくはない)

【評価】

- ・右上部側方のクラックは、岩盤の凹凸に起因するとは考えにくく(結果岩盤の変状に起因すると想定される)、注視していく必要があるため『b』評価(本箇所はその後崩壊した)

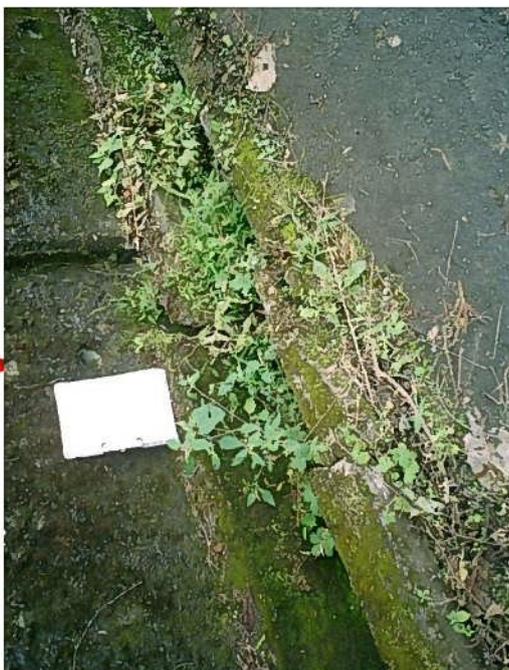
道路自体の変形を伴う構造物の亀裂・変形などは、地すべり滑動による変状の可能性があるため、道路周辺の斜面を含めて調査が必要である。

擁壁・水路のずれ

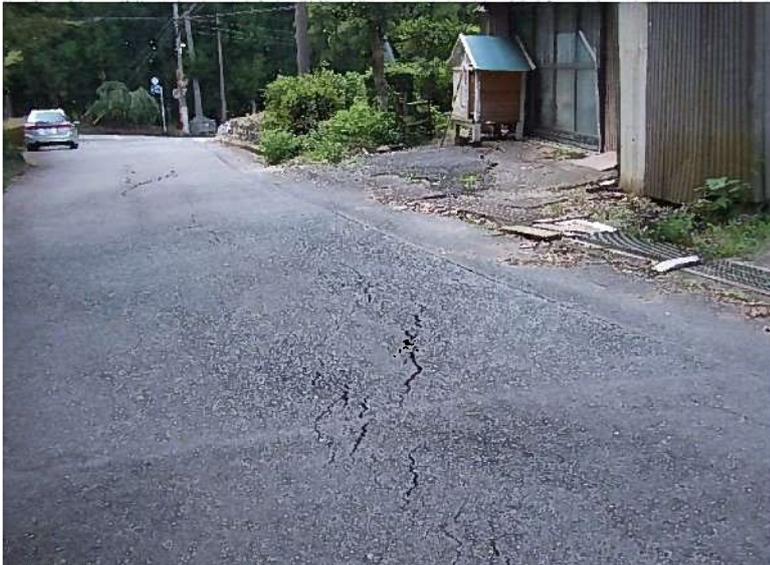
No4

《参考》

- ・舗装は「道路土工構造物」ではないが、地盤変動(地盤変状)による変位が出現し易い工種である
- ・クラックが宅地のCo叩きへ延伸しており、沈下や盛り上がり等を含め詳細な観察を行うと、地盤変動をある程度把握できる

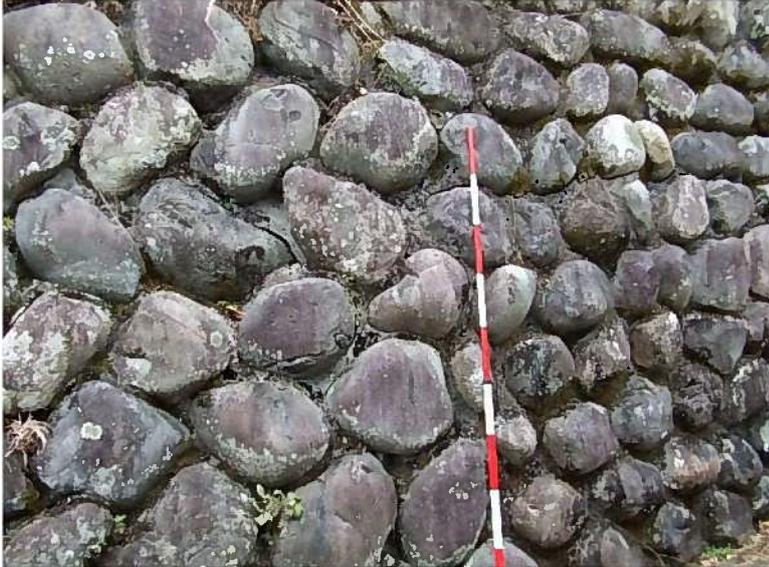
No5-1

・No5-1: 水平方向クラック+(写真では見えないが)クラック部での山折れ(『b』評価)。クラック自体は『a』評価程度であるが、石積みの構造物としての土圧等への抵抗性が小さいことを考慮して『b』評価。

⇒周辺影響は『有(顕著)』と判断する(擁壁クラックと路面クラックの連続性は不明瞭で、路面クラックのみならば、『有(軽微or不明瞭)』と判断するが、後背地家屋の変状を総合的に評価すると「顕著」)全体としても『c』評価となる

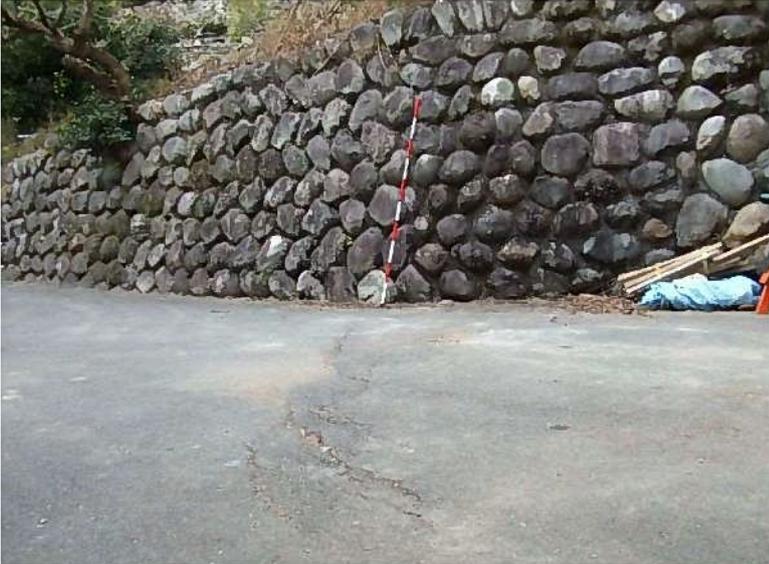
No5-2

(上記参照)

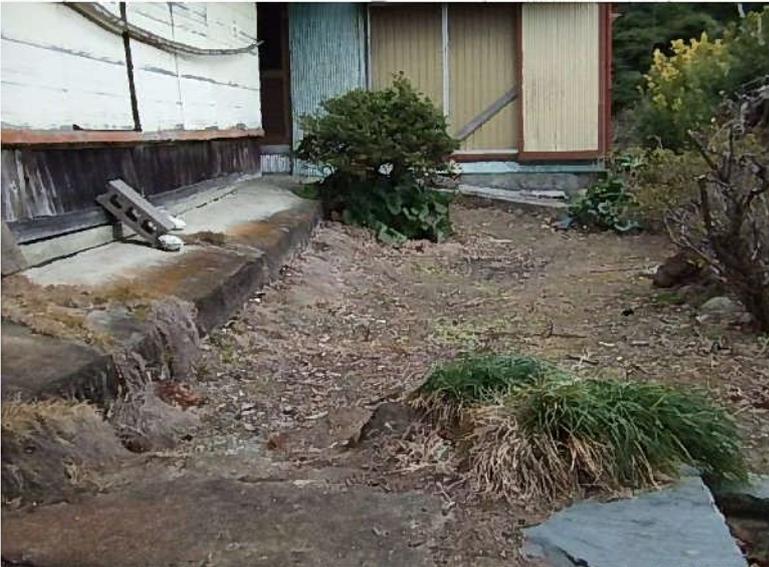
No5-3

(上記参照)

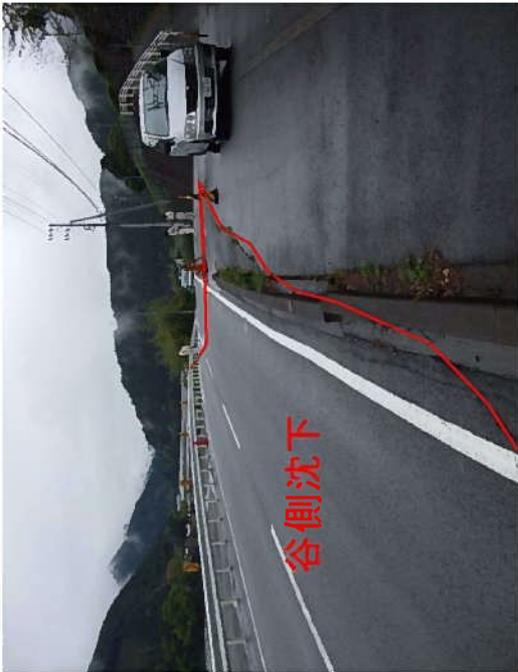
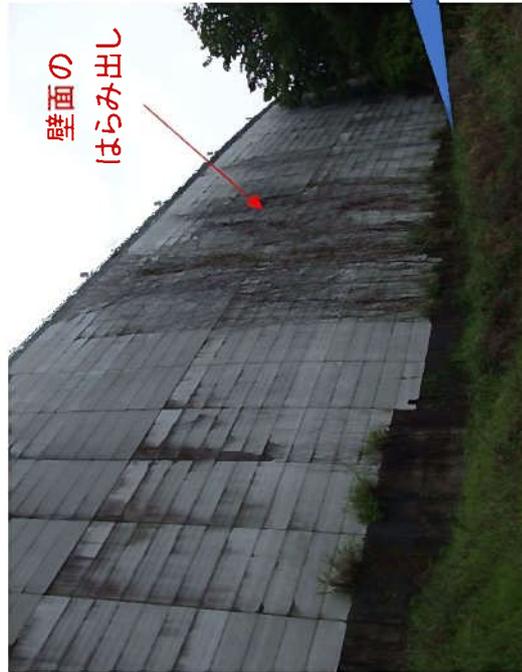
路面(盛土)にみられる段差を伴う亀裂は、盛土および基礎地盤のすべりが発生している可能性がある。道路谷側の擁壁面、地山の変状と合せて把握する必要がある。

軽量盛土の壁面にみられるはらみ出し

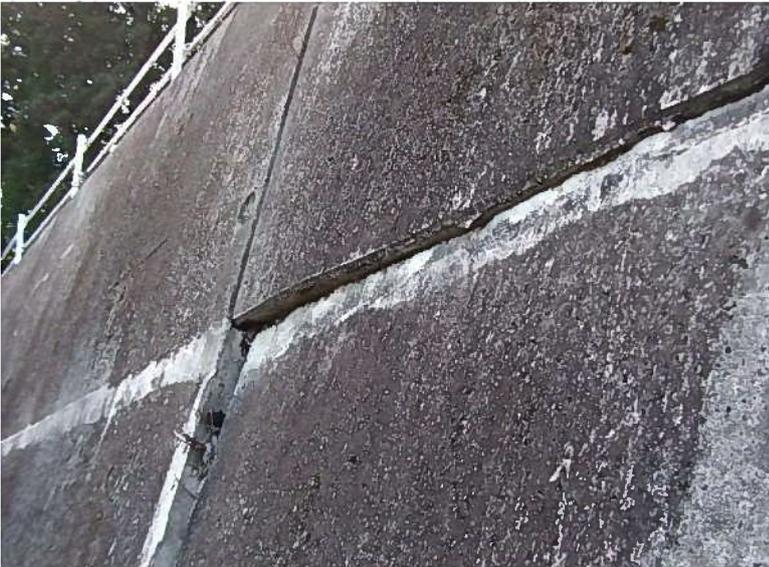
No8-2

⇒周辺影響は『有(軽微or不明瞭)』と判断する。モタル壁自体の傾動が著しいため全体として『c』評価である

(上記参照)
